Informe de Ensayo de Calidad de Aire Ambiental

KIM SUI CHUNG YAU Agua Fría #2

TIPO DE ESTUDIO: Ambiental

NÚMERO DE INFORME: 2020-009-B448

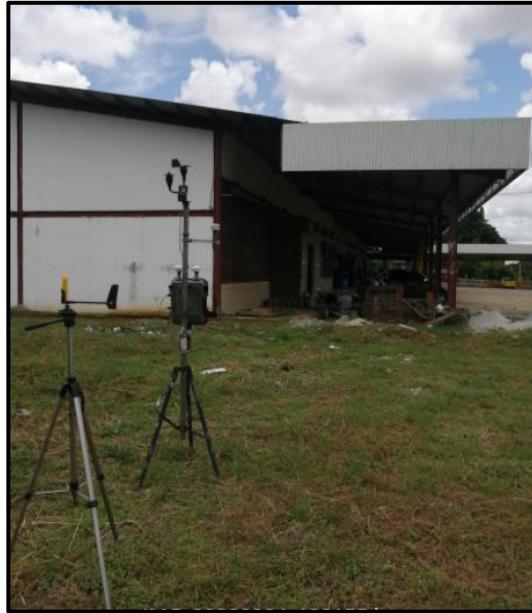
ANEXO 3: Fotografía de la medición

Monitoreo de inmisiones ambientales		
Punto 1: A un costado de la Plaza Agua Fría #2	Coordenadas: UTM (WGS 84) Zona 18 P	809038 m E 977151m N

Parámetros muestreados	Temperatura ambiental (°C)	Humedad relativa (%)
	30,4	75,0
Observaciones:	Cielo despejado, flujo vehicular en la vía interamericana, movimiento de materiales de ferretería, a un costado se encuentra una sección con arena.
