**ACUERDO N° 344  
(de 28 de marzo de 2019)**

“Por el cual se modifica el Plan de Usos de Suelo de la Autoridad de Canal de Panamá”

**FECHA DE LA MEDICIÓN:** Del 10 al 13 de abril de 2019  
**TIPO DE ESTUDIO:** Ambiental  
**CLASIFICACIÓN:** Inicial  
**NÚMERO DE INFORME:** 2019-001-B356  
**NÚMERO DE PROPUESTA:** 2019-068-001 v.0  
**REDACTADO POR:** Ing. María Eugenia Puga  
**REVISADO POR:** Ing. Juan Icaza

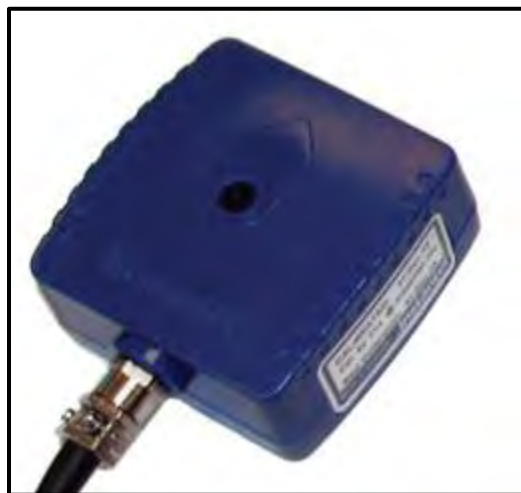
**a) Colocación de saco de arena**

**Los transductores se deben colocar en dirección a la fuente de vibración.**
