**RESOLUCIÓN No. DEIA-IA- 026-2021**  
De 8 de abril de 2021.

Que resuelve la solicitud de evaluación del Estudio de Impacto Ambiental, Categoría II, correspondiente al proyecto denominado **VILLAS DE AGUACATAL** promovido por **AGUACATAL DEVELOPMENT, S.A.**

**DOCUMENTO EN RESPUESTA A LA NOTA DEIA-DEEIA-AC-0028-2202-2021  
EN SOLICITUD DE AMPLIACIÓN AL PROYECTO “VILLAS DE AGUACATAL”.**

**ESTUDIO HIDROLÓGICO E HIDRÁULICO  
QUEBRADA TEJAR**

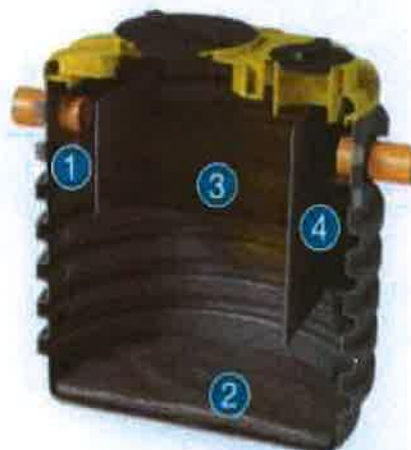
- 1 Tubería de entrada  
2 Zona de sedimentación  
3 Zona depósito material flotante  
4 Tubería de salida

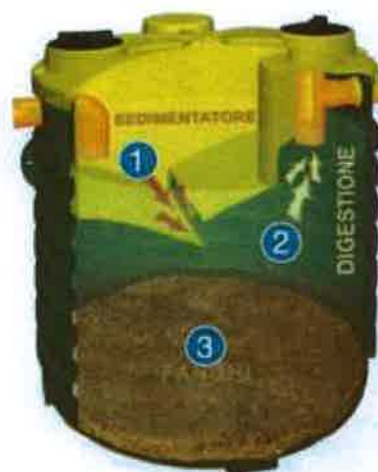
3 Zona digestor anaeróbico

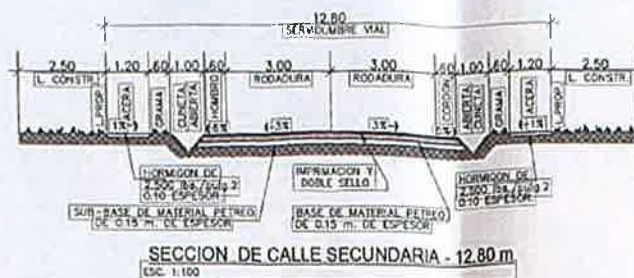
SECCION DE CALLE SECUNDARIA - 12.80 m

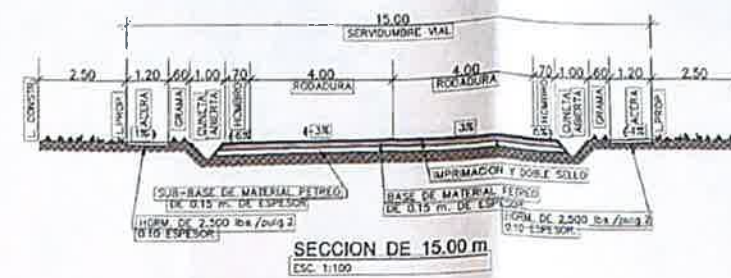
SECCION DE 15.00 m

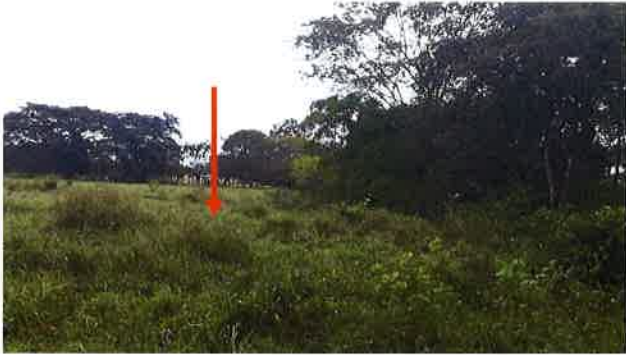
| COORDENADA DE UBICACIÓN UTM (WGS-84): | IMÁGENES TOMADAS EN EL SITIO. |
|---|---|
| 337403 m E<br>936668 m N | <div></div> <p>Foto 2. Vista aproximada de la ubicación del sistema de tratamiento de aguas residuales.</p> |

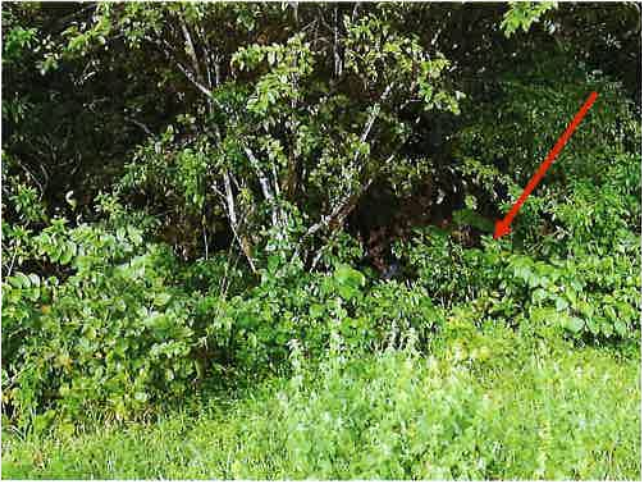
| 337286 m E<br>936770 m N | <p>Foto. 4 Ubicación aproximada donde se ubicará el puente de acceso que conectará las dos partes del proyecto sobre la Quebrada Tejar.</p> |

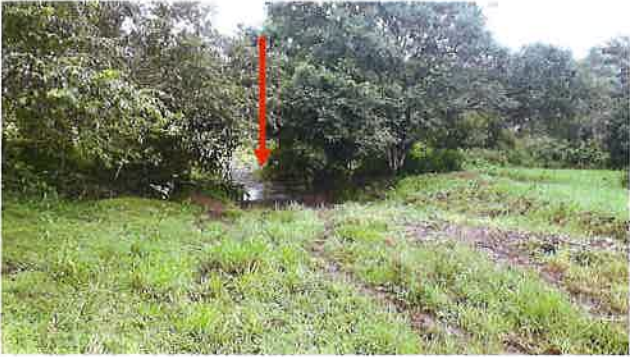
| 337833 m E<br>936561 m N | <p>Foto. 5 Ubicación aproximada donde se ubicará el puente de acceso al proyecto sobre la Quebrada Tejar, al sureste del polígono.</p> |

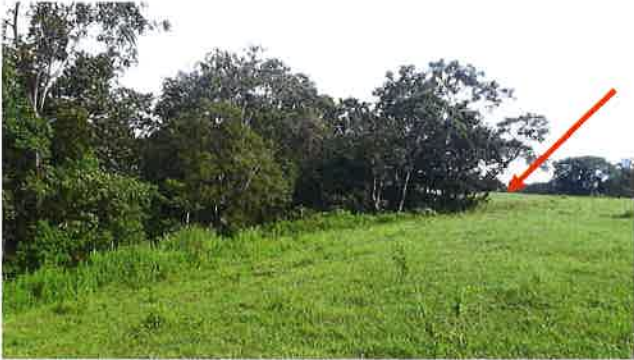
| 337463 m E<br>936650 m N | <p>Foto. 6 Vista de una se las secciones del bosque de galería de la Quebrada Tejar, que presenta una sinuosidad en algunos puntos del recorrido.</p> |
