# PLANTA -SISTEMA DE MANEJO DE AGUAS RESIDUALES

## PROYECTO:

**PROPIETARIO:** PETROSUPPLY HOLDINGS,S.  
REPRESENTANTE LEGAL  
GLICERIO A. BOTTELO G.  
CEDULA 8-156-567

**UBICACION:**  
PROVINCIA DE PANAMA  
DISTRITO DE PANAMA  
CORREGIMIENTO ERNESTO CÓRDOBA  
LUGAR CORREDOR PANAMA- NORTE

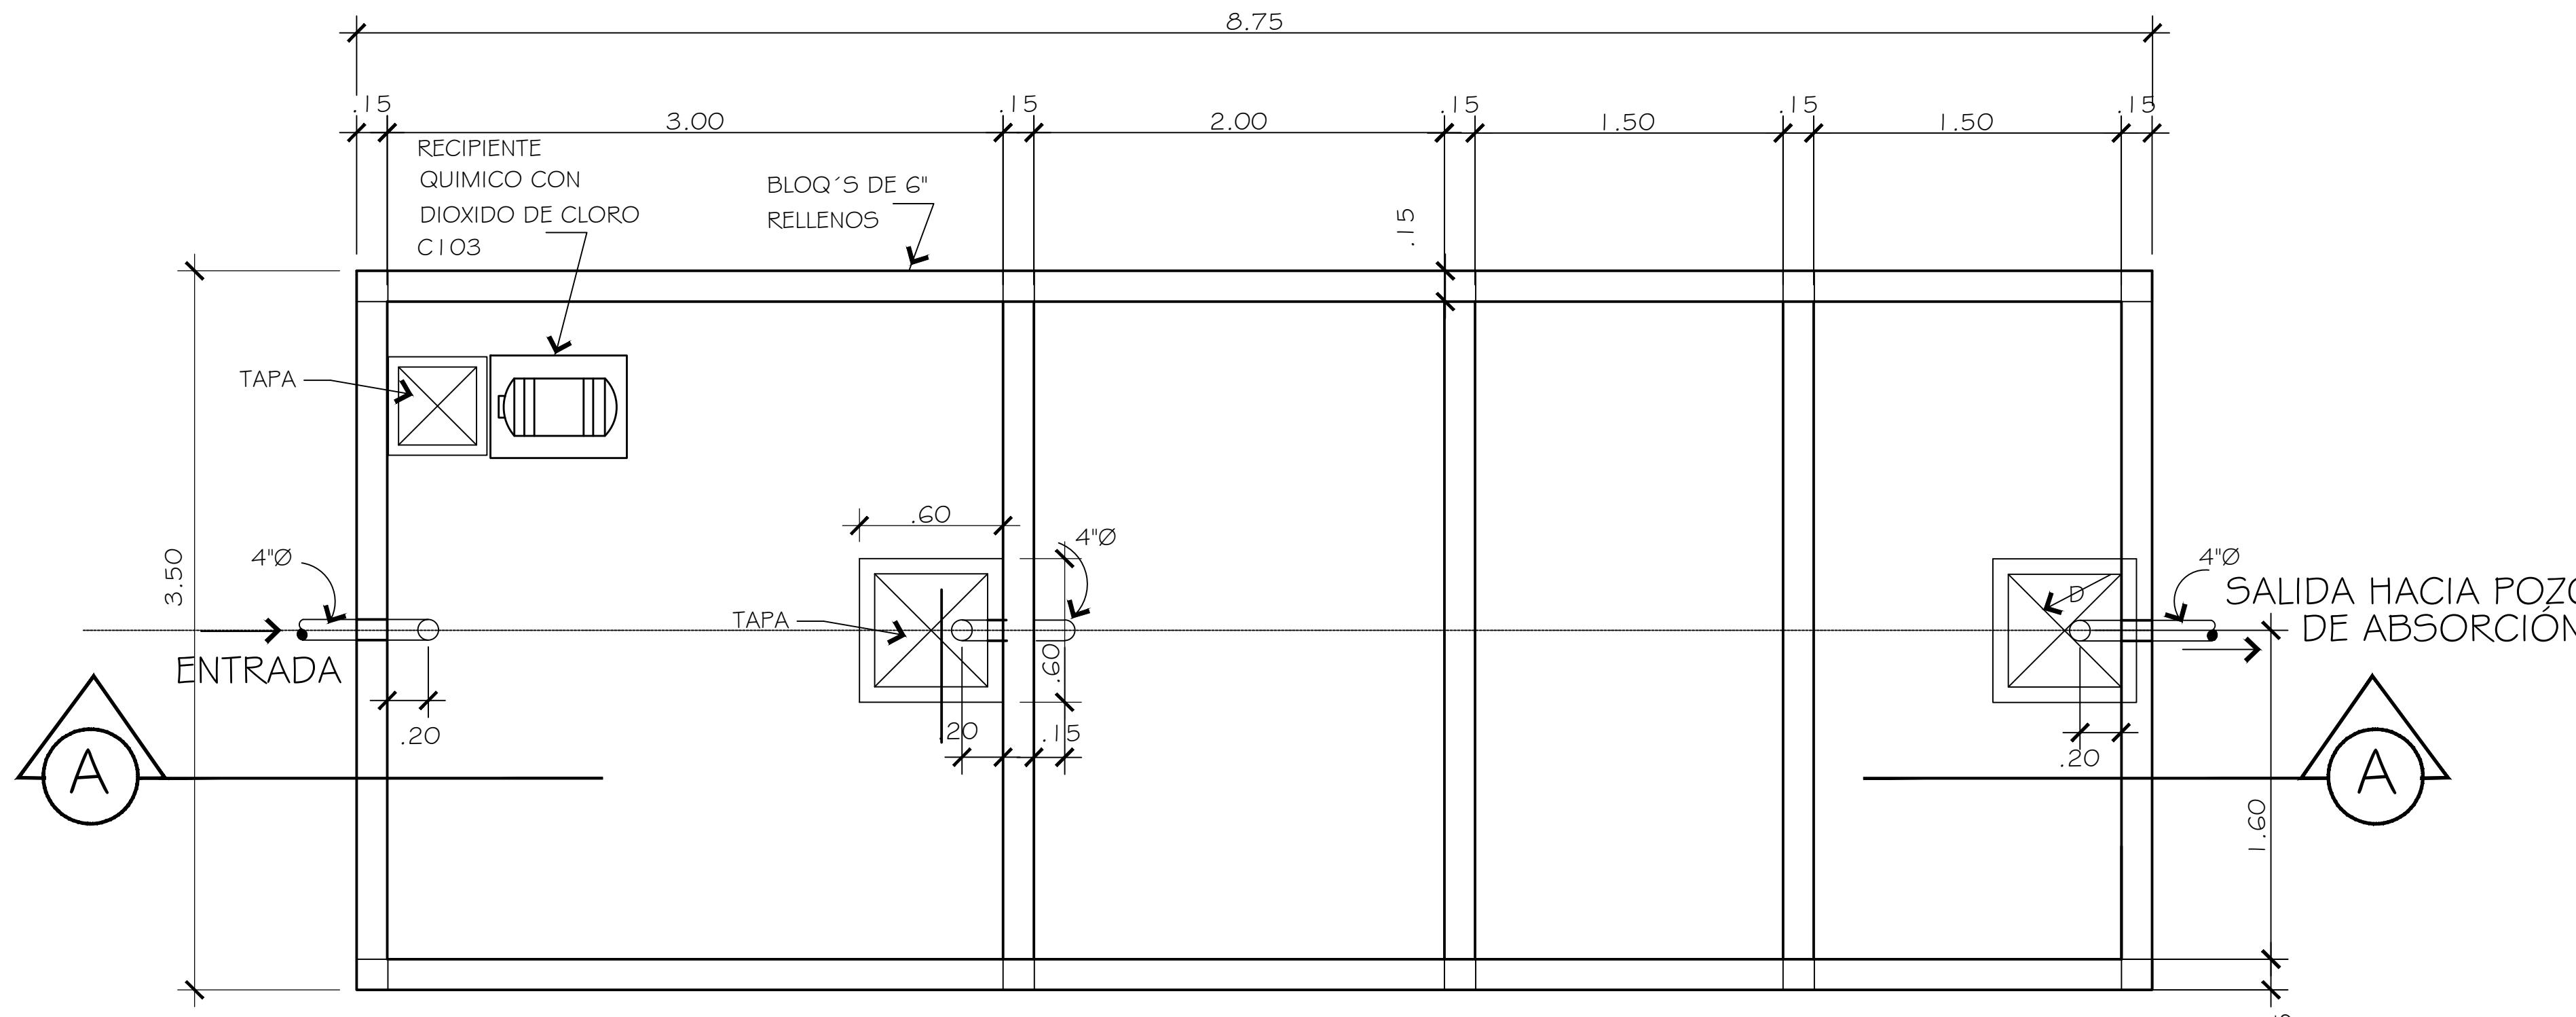
ESC.: 1:25

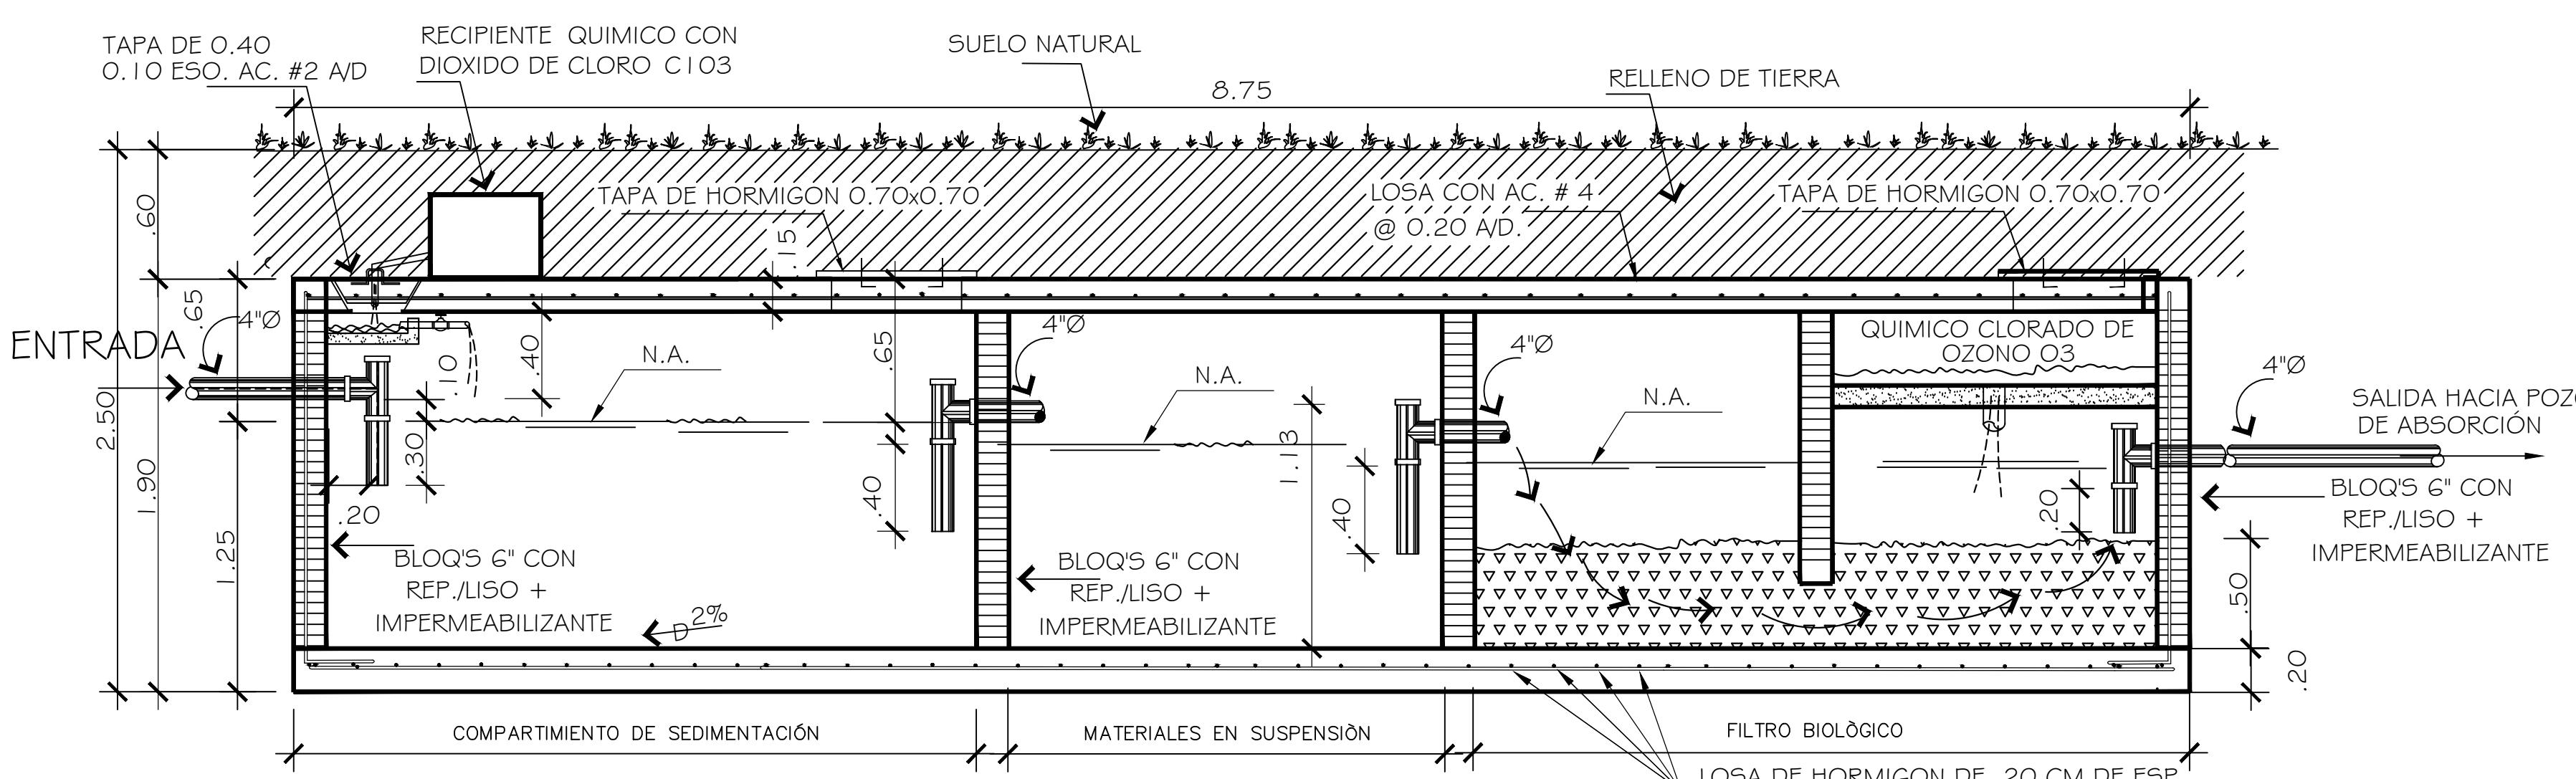
# SECCIÓN -SISTEMA DE MANEJO DE AGUAS RESIDUALES

FSC : 1:25

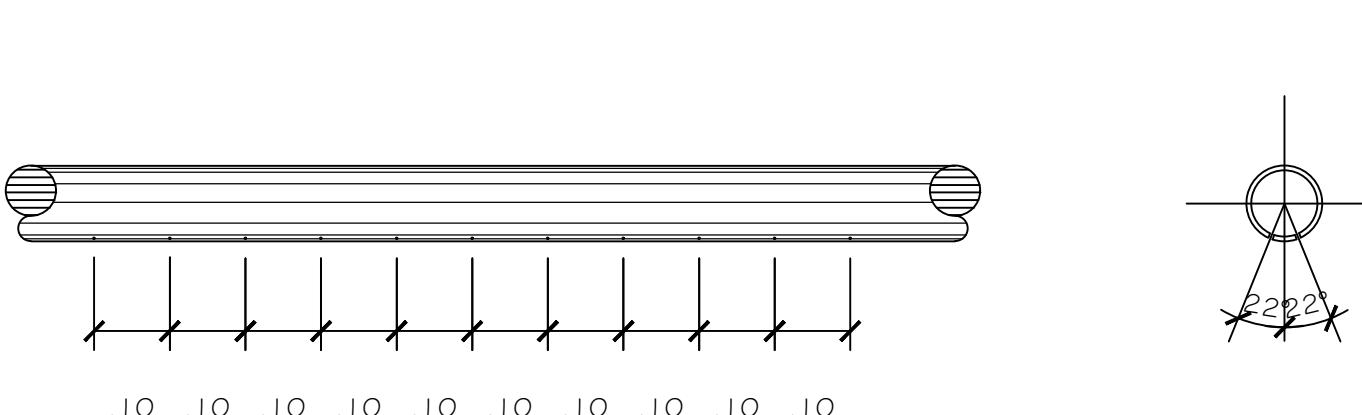
# DETALLE DE TUBERIA PERFORADA

ESC.: 1:10      2 UNIDADES SOTERRADAS

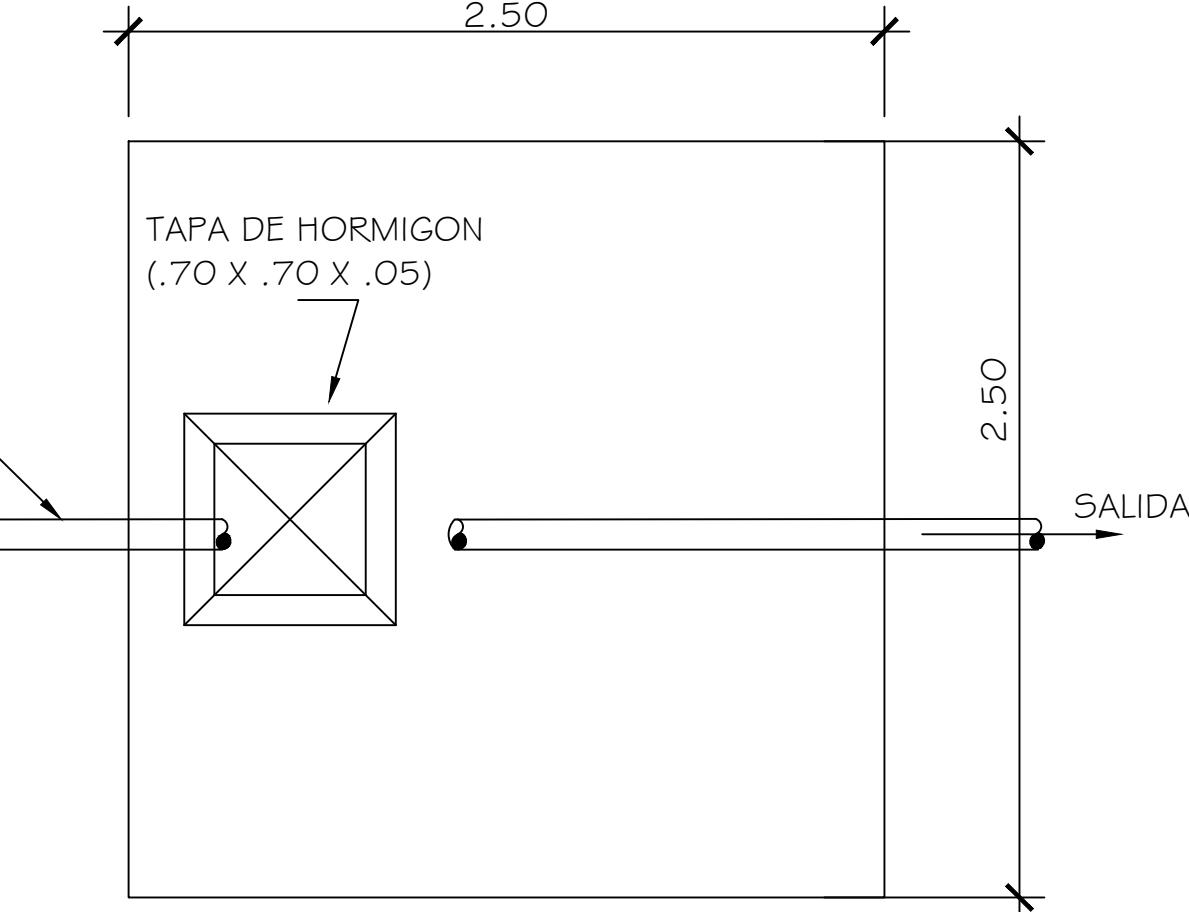
# PLANTA-FOZA BIOLÒGICA

## -AREA DE ABSORCIÒN

ESC.: 1:33 1/3

A: 15.62 M2

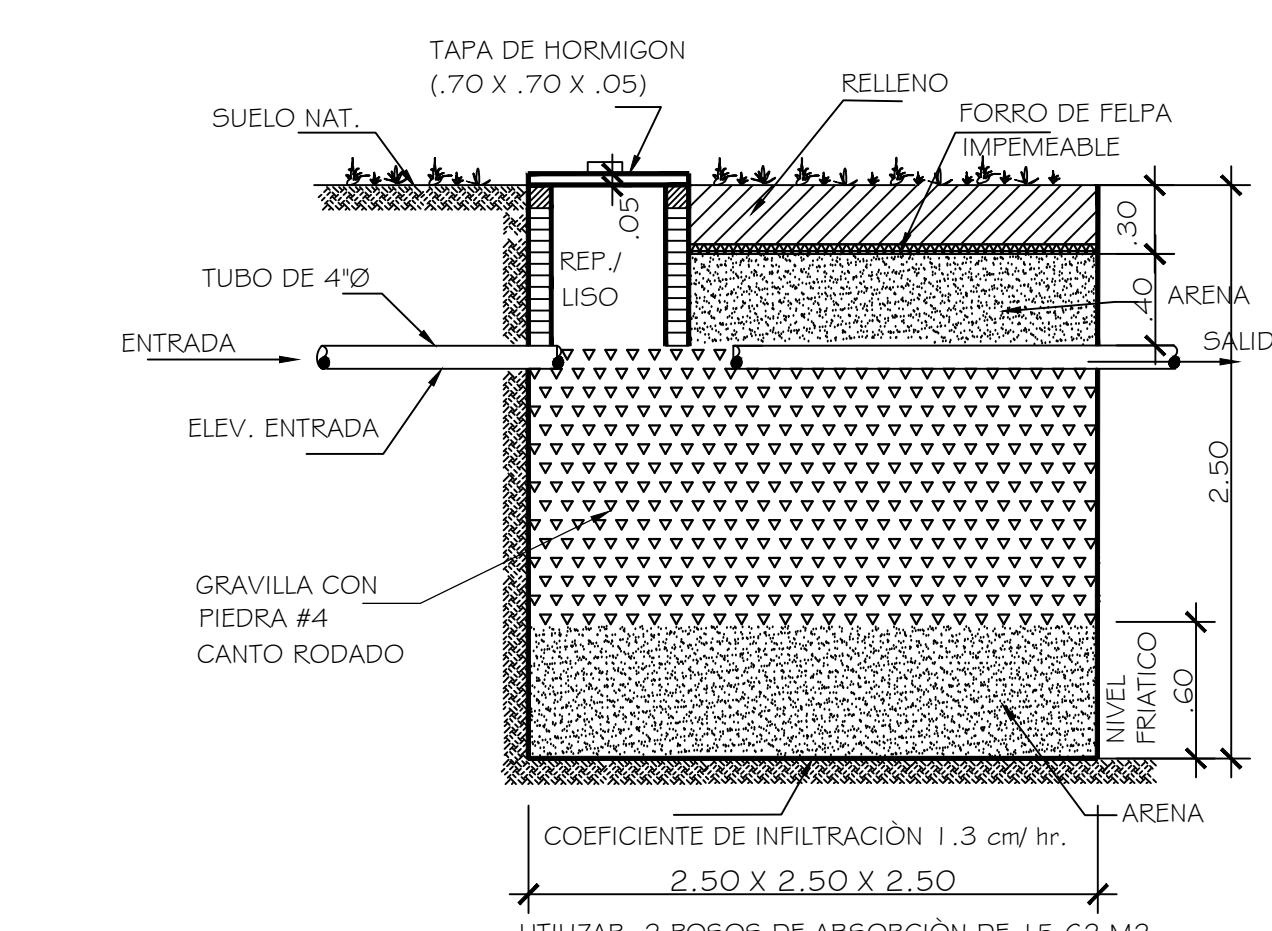
# FOZA BIOLÒGICA

## -AREA DE ABSORCIÒN

FSC : 1:33 1/3

A: 15.62 M2

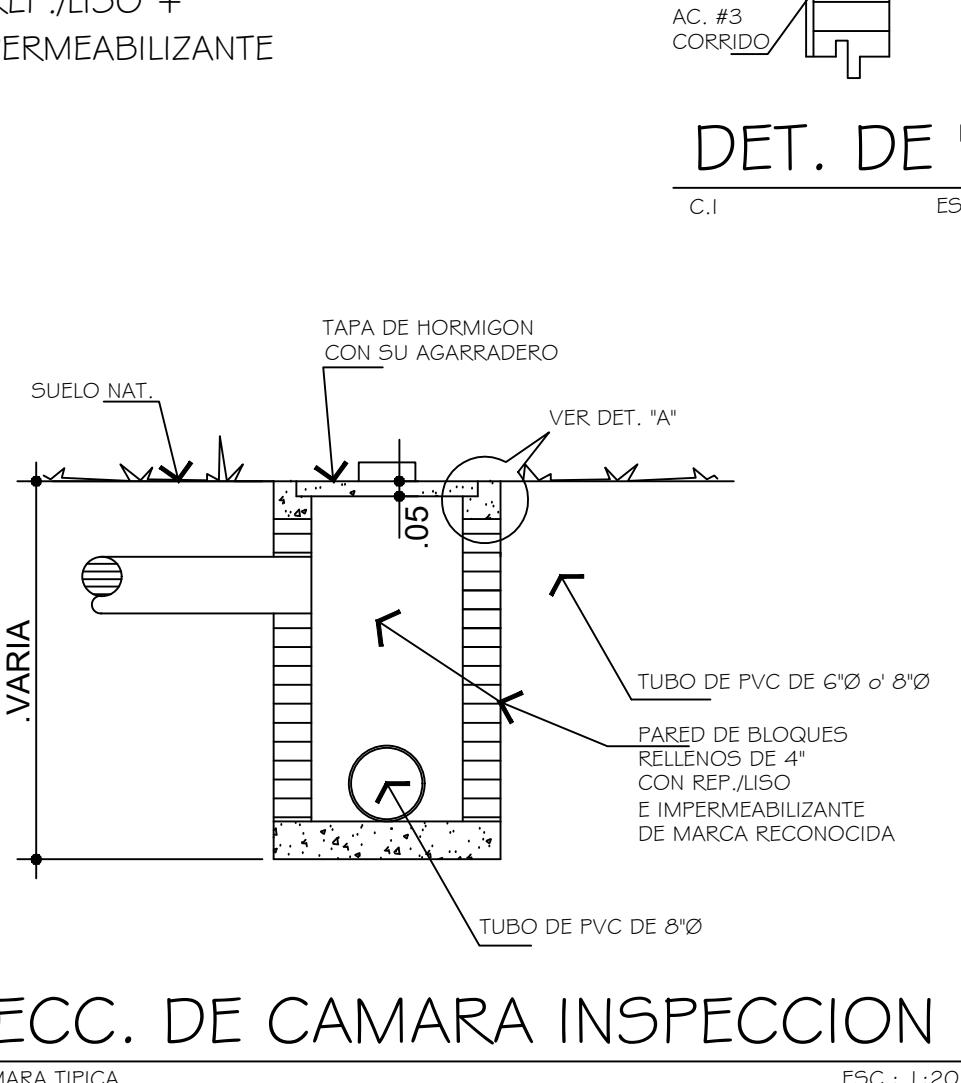
# SECC. DE CAMARA INSPECCION

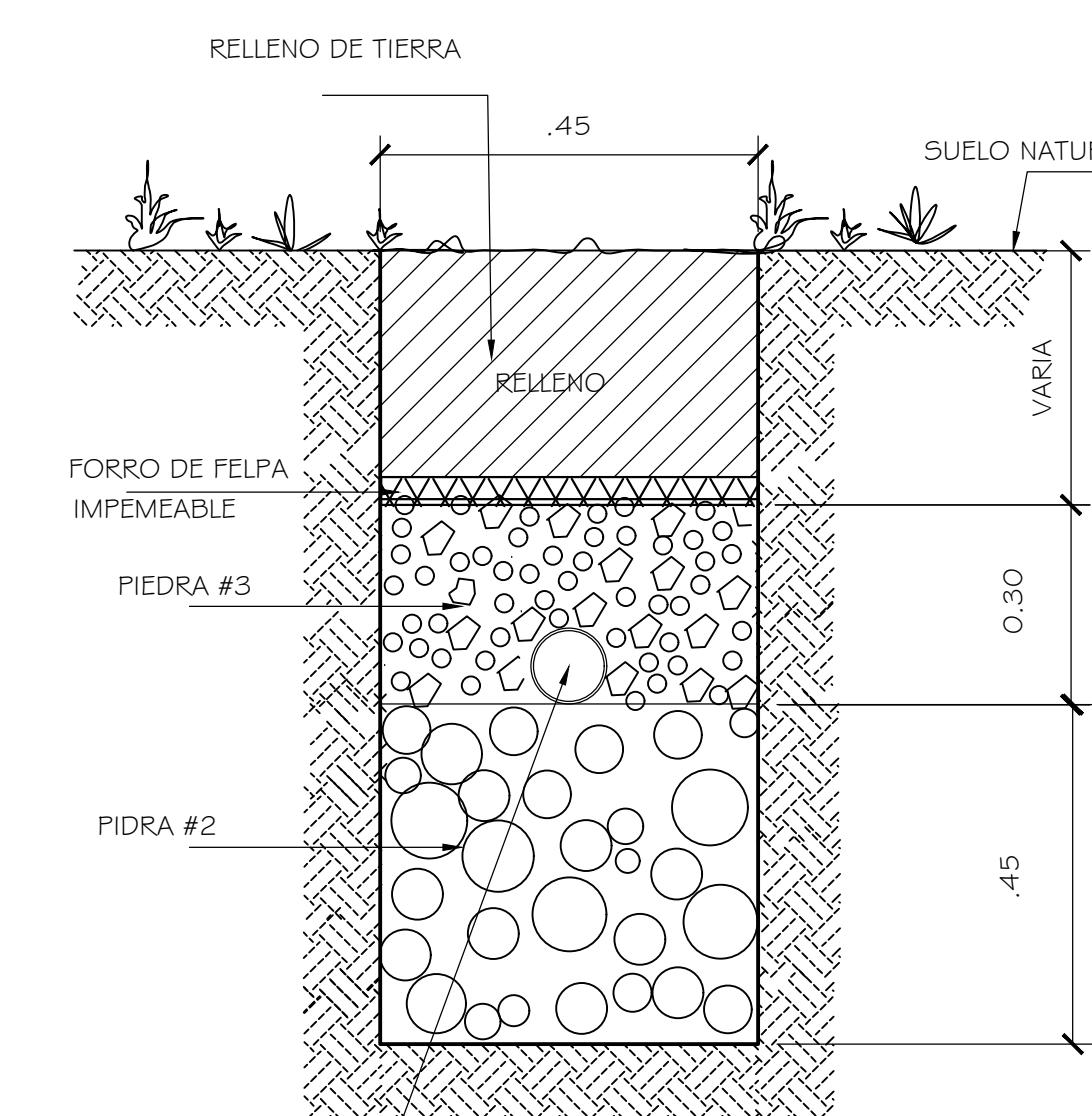
# COLOCACIÓN DE

# TUBO DE DRENAJE

FSC · 1 · 10
