DEPARTAMENTO DE EVALUACIÓN DE ESTUDIOS DE IMPACTO AMBIENTAL

INFORME TÉCNICO DE INSPECCIÓN No. 024-2021

Proyecto:	PROYECTO DE CONSTRUCCIÓN DE UNA CENTRAL TÉRMICA DE CICLO COMBINADO DE 670 MW	Categoría:	III
Promotor:	GENERADORA GATÚN,S.A.		
Representante Legal:	MÓNICA LUPIÁÑEZ		
Localización del Proyecto:	CORREGIMIENTO DE CRISTÓBAL, DISTRITO Y PROVINCIA DE COLÓN		
Fecha de inspección:	3 DE JUNIO DE 2021		
Fecha del Informe:	10 DE JUNIO DE 2021		
Participantes:	Yeimisol Madrid-Unidad Ambiental de AMP. Doris Vargas- Unidad Ambiental de AMP. Rozío Ramírez-Unidad Ambiental de ARAP. Samira Kiwan- Dirección de Mares y Costas DICOMAR. Manuel González- Unidad Ambiental de ARAP. Andrés Moreno- DICOMAR. Genaro Pinzón-Departamento de Evaluación-Regional de Colón. Yenvié Puga-Generadora Gatún. S.A. Israel Tejada-Dirección de Áreas Protegidas y Biodiversidad DAPB. Adrián Jiménez- DAPB. Cesar Conte-Dirección Regional de Colón. Yarissa Sánchez- Dirección Regional de Colón. José Lau-URS. Gian Linero-URS. Katiuska Hernández-Generadora Gatún, S.A. Wendy Welsh- Generadora Gatún, S.A. Jonathan Suira-ASEP. Michelle Moreno-ASEP. Fernando Vargas-ASEP. Joyce Castroverde-ACP. Eliza Luna- MINSA. Guillen Tor

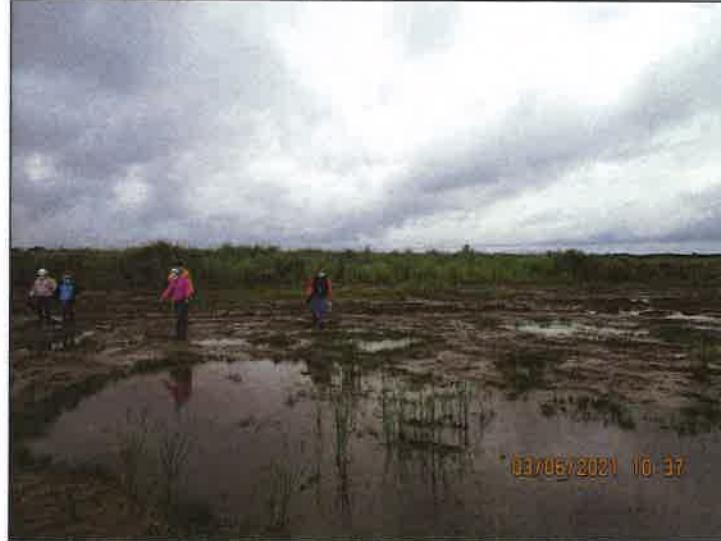
- Respecto a la flora, la cobertura vegetal en el área de influencia directa del proyecto son las herbáceas, observándose zonas boscosas en los límites del polígono en dirección a la costa y formación de bosque de galería del cuerpo hídrico colindante con el polígono en dirección al límite con el vertedero, cobertura boscosa que según los representantes del promotor del proyecto no serán intervenidos (ver foto #1).

Foto #1. Vegetación predominante en el área del proyecto consiste de herbáceas.
619359.26 m E 1031981.83 m N

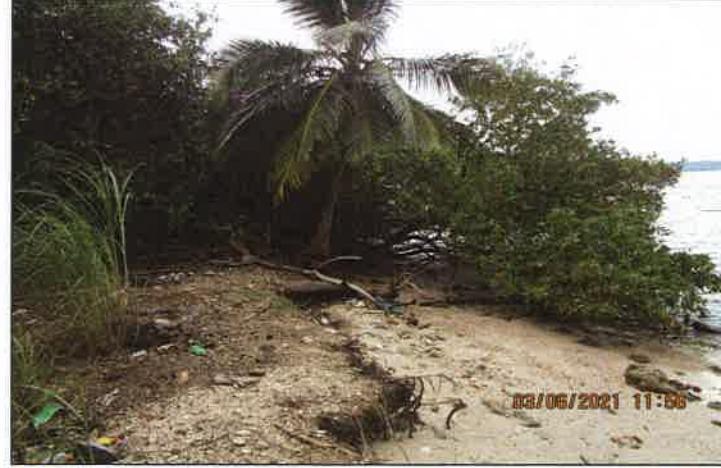
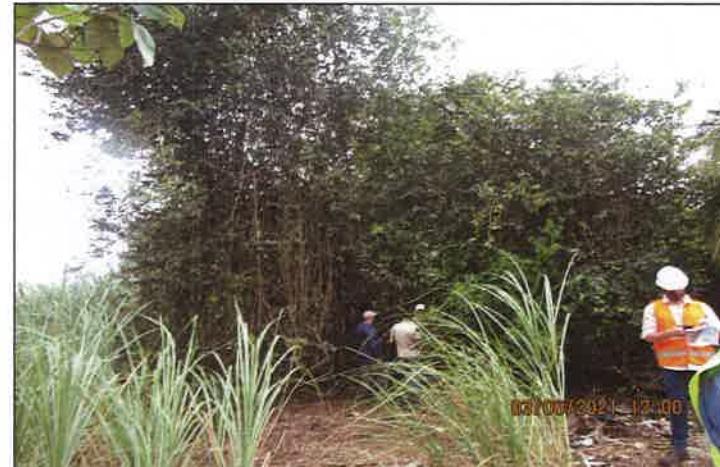
- Referente al componente del proyecto toma y descarga del agua marina, para el sistema de enfriamiento de la Planta Termoeléctrica, situados en la región costera, requiere de afectación de un parche de mangle existente el cual se encuentra intervenido, ya que dicha formación de mangle no es densa en la zona que ocupa el proyecto, donde se señala que aproximadamente se contempla la afectación de una franja de 600 m² de mangle y se evidencia restos de coral muerto acumulados en la costa por la acción de las mareas (ver foto #2 y 3).

Foto #2 y 3. Parche de mangle que será afectado por la instalación de las tuberías de toma y descarga.

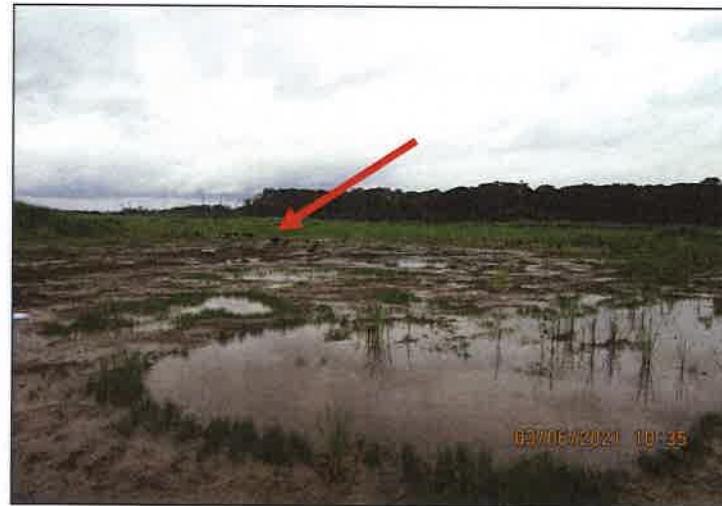
- Respecto a la fauna, en el área de influencia directa del proyecto la fauna es reducida, dado que es una superficie intervenida, lo que hace que la fauna existente en la zona se repliegue a los sectores que cuentan con mayor cobertura boscosa; no obstante, se evidencia especies de avifauna y algunos reptiles, dado a que el sitio presenta una condición húmeda (zonas anegadas), colindan con fuentes hídricas y la cercanía con la costa. Por lo que, deberá implementar el respectivo Plan de Rescate de Flora y Fauna (ver foto #4).

Foto #4. Gallinazos y garzas avistados en el área de proyecto

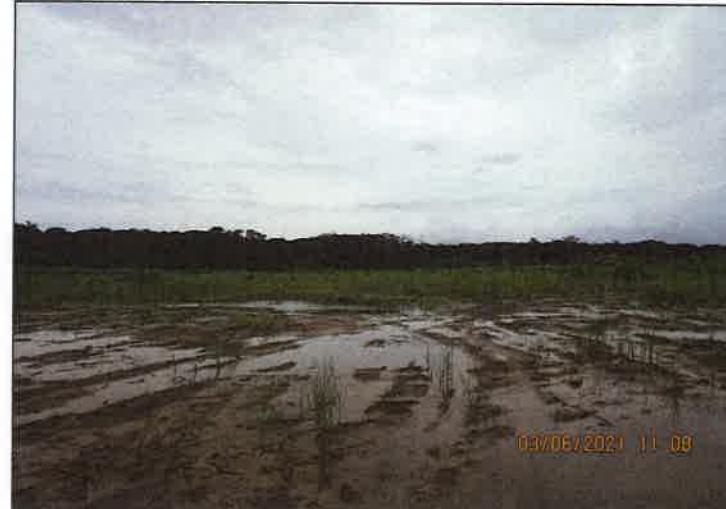
- En cuanto a los aspectos físicos, la zona presenta una topografía plana, evidenciándose trabajos de nivelación de terreno realizados anteriormente (ver foto # 5).

- Referente a la hidrología de la zona dentro del área identificada como área de influencia directa del proyecto, no se ubican fuentes hídricas; no obstante, dicha superficie colinda con un cuerpo hídrico situado con el límite de la finca en dirección al vertedero y la costa al otro extremo del polígono. Es de importancia mencionar que, se evidencia en el polígono zonas anegadas, posiblemente relacionados a baja permeabilidad del suelo, topografía plana y altas precipitaciones en la zona. Por lo que, el promotor debe considerar en los criterios de diseño del proyecto, las condiciones existentes y establecer un manejo óptimo de las aguas de escorrentía que proteja la integridad del proyecto y las zonas circundantes (ver foto #5).

Fotos #5. Topografía plana, acumulación de agua superficial (zona anegada)

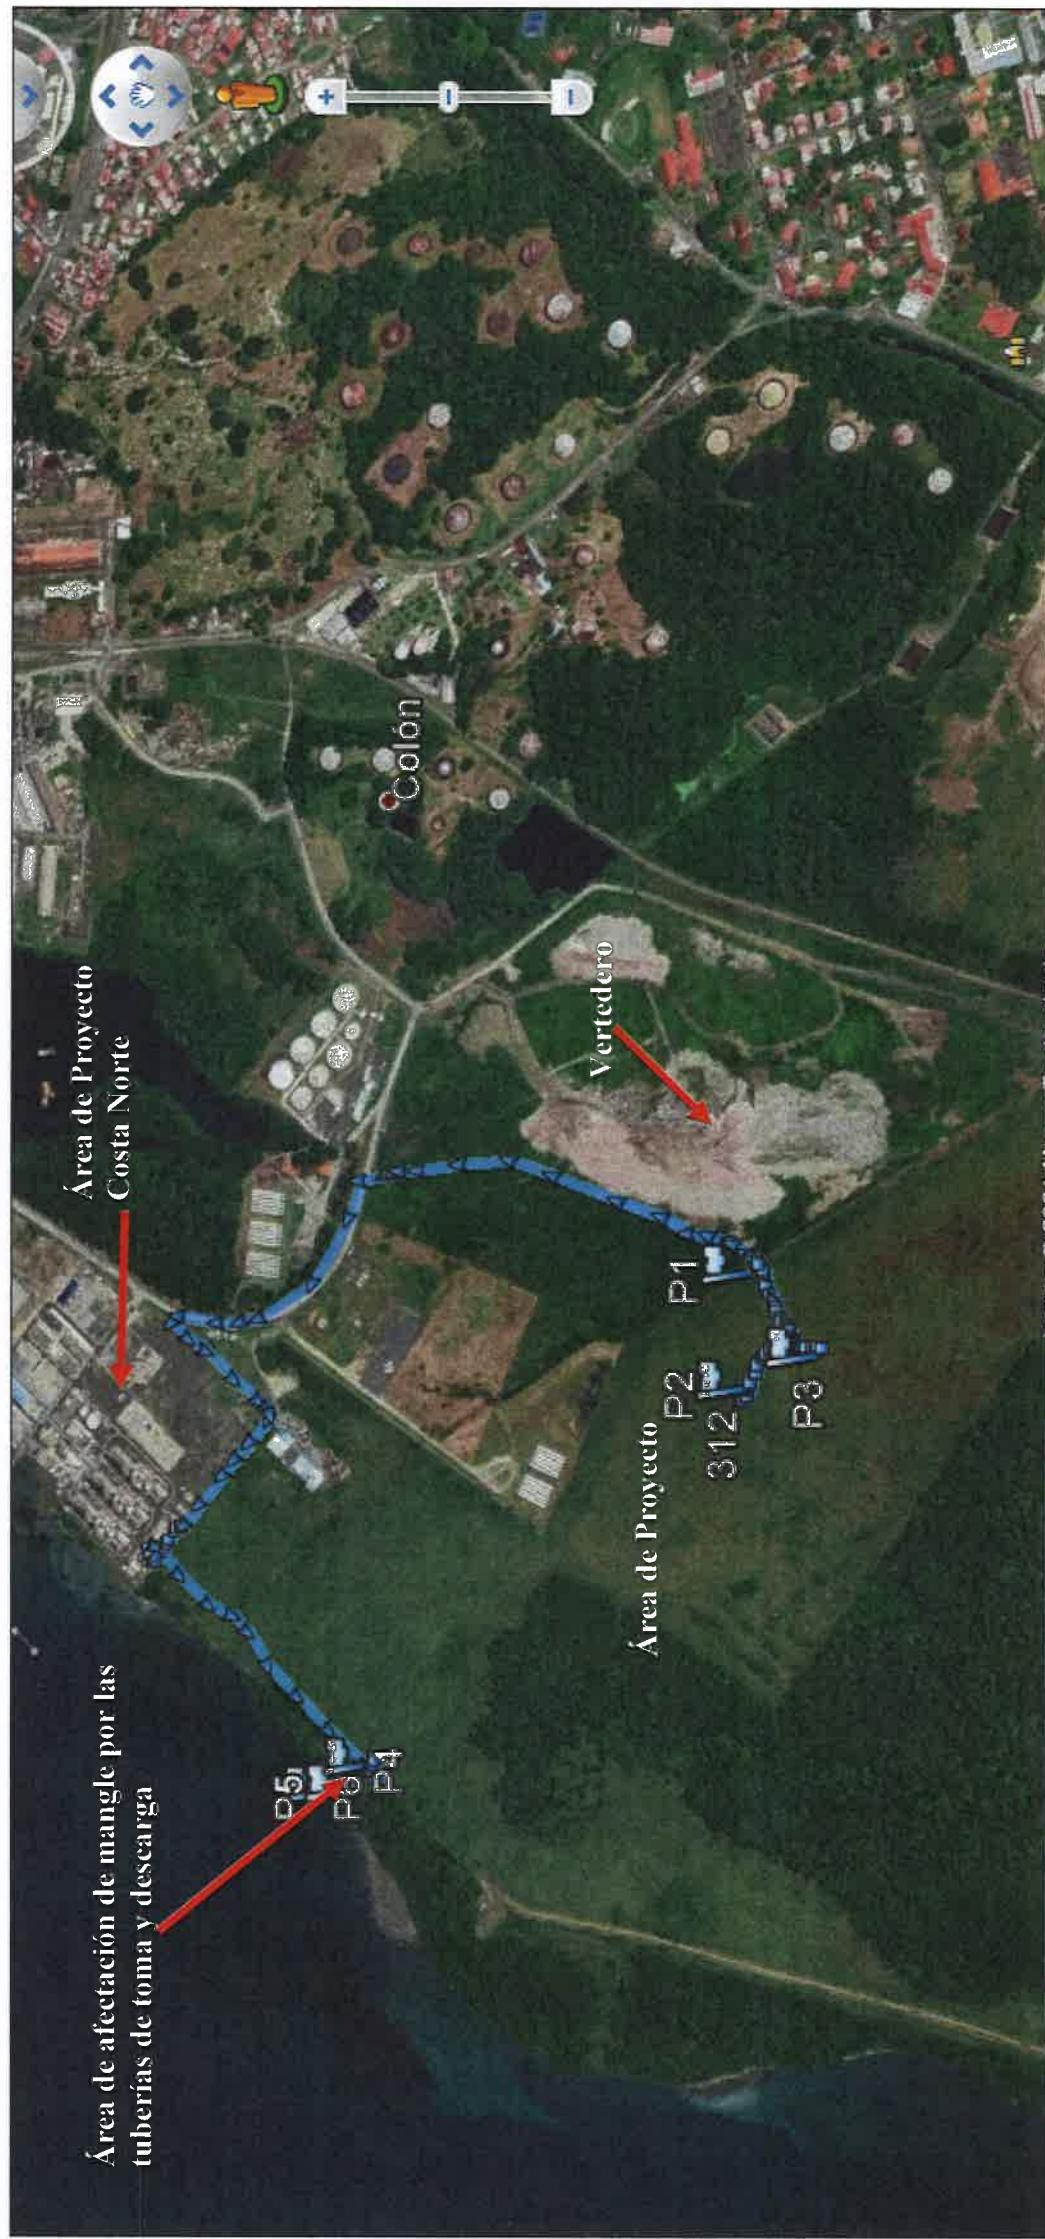
VII. IMAGEN DEL RECORRIDO DE LA INSPECCIÓN (Google Earth)

- El proyecto se sitúa en la zona industrial conocida como Telfers, donde se visualiza desarrollos industriales, producción de energía eléctrica (otras Plantas Termoeléctricas), zonas utilizadas por el Ferrocarril, almacenamiento de combustible, entre otros desarrollos, lo que hace que la actividad propuesta sea consona con la vocación de uso existente en los predios circundantes al proyecto (ver imagen satelital del Recorrido de la Inspección).

- Es importante mencionar que, el proyecto colinda a un costado del polígono de desarrollo del proyecto con el vertedero, situación que debe contemplarse en la gestión ambiental del proyecto, considerando posible contaminación difusa, debido a lixiviados provenientes del vertedero y generación de gases contaminantes con posibles grados de toxicidad (ver imagen satelital de Recorrido de la Inspección)

- El área de influencia directa del proyecto, colinda un vertedero, por lo que, se debe introducir éstas condiciones en los diseños del proyecto y la gestión ambiental del proyecto, dado a posibilidades de contaminación difusa, del área del proyecto por el vertedero.
