**ESTUDIO DE IMPACTO AMBIENTAL CATEGORÍA I
PROYECTO TURISTICO**

“DE VUELTA AL EDÉN”

Promotor: BACK2EDENLIFESTYLE, S.A.

Ubicación: Corregimiento de Caldera, Distrito de Boquete, Provincia de Chiriquí

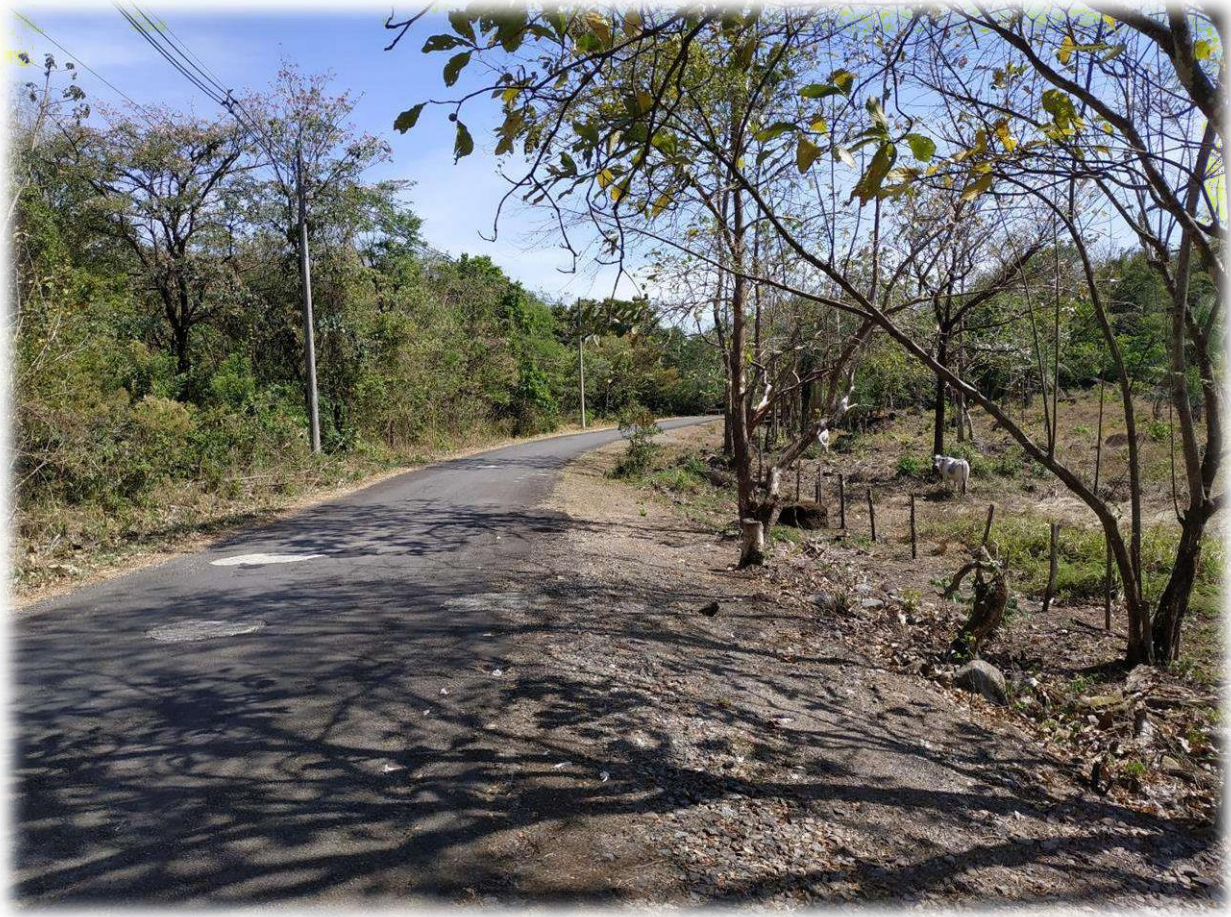
Figura 4. Camino de acceso hacia el proyecto

- **Aguas servidas:** Durante la etapa constructiva se alquilarán letrinas portátiles a empresas que prestan estos servicios, cuya cantidad se determinará de acuerdo a la cantidad de obreros en el proyecto. Durante la etapa de operación se instalarán dos (2) tanques sépticos, trampas de grasa líneas de drenaje y pozo ciego.
- **Vías de acceso:** El acceso al proyecto se dará por la calle existente que conduce de CALDERA hacia EL COPE, con rodadura de asfalto.

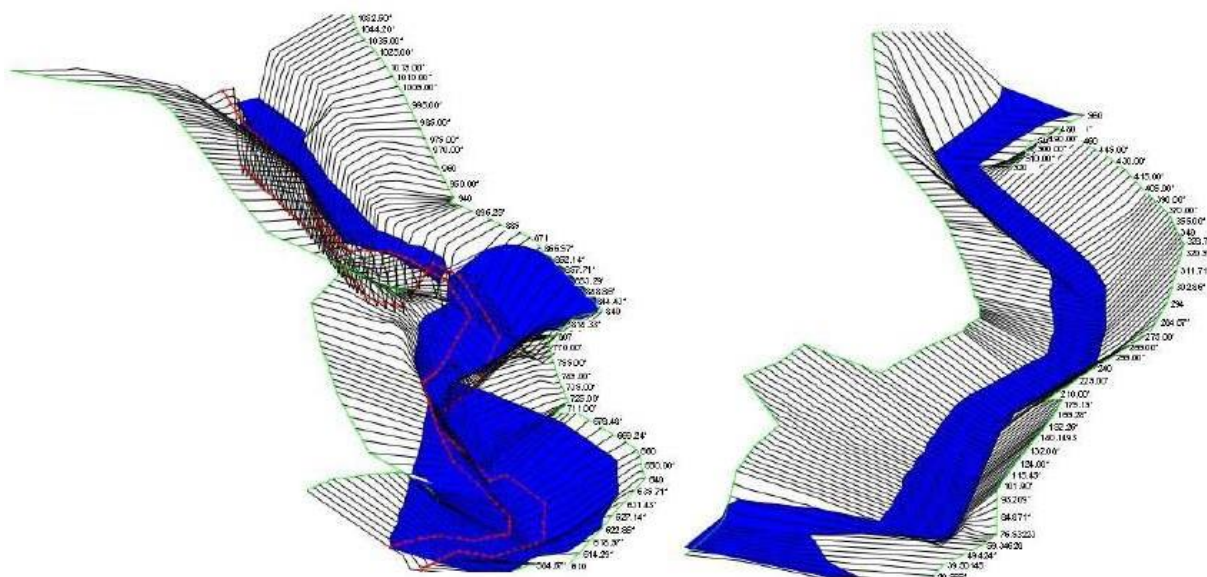
Fig #6 – SECCION DE RIOS: AGUAS ARRIBA (ANGOSTAS Y PROFUNDAS) Y AGUAS ABAJO (ANCHAS Y POCO PROFUNDAS)

Para el modelamiento de las secciones se empleó el software *HEC-RAS V.5.0.6*. Del perfil longitudinal del flujo de agua se observa un flujo subcrítico con un tirante profundo promedio de 24 m desde la estación **RS1061** a la estación **RS560**. Esto se debe a que las secciones son relativamente angostas y profundas. Luego el flujo pasa por su punto crítico en la *estación 560* el flujo cambia a supercrítico, y esto se debe al aumento de pendiente del terreno, además de que las secciones son más anchas y poco profundas aguas abajo.

Las velocidades máximas y mínimas del flujo en los primeros 500 metros es de 0.42 m/s y 9.84 m/s , respectivamente. En los siguientes 500 metros aguas abajo las velocidad máximas y mínimas son de 15.58 m/s y 1.42 m/s , respectivamente.
