Informe de Ensayo de Calidad de Aire Ambiental (1 Hora)

PLANTA DE TRATAMIENTO DE AGUAS RESIDUALES Residencial Montemar Corregimiento Ernesto Córdoba Campos

NÚMERO DE INFORME: 2021-003-B370

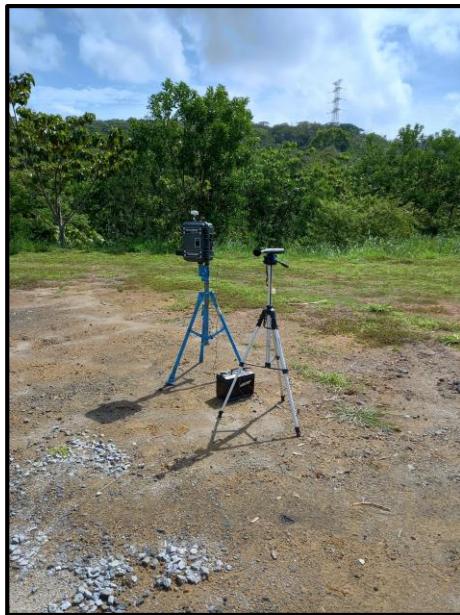
ANEXO 3: Fotografía de la medición

Monitoreo de emisiones ambientales		
Punto 1: Futura PTAR Montemar	Coordenadas: UTM (WGS 84) Zona 17 P	667643 m E 1007817 m N

Parámetros muestreados	Temperatura ambiental (°C)	Humedad relativa (%)
	31,9	81,4
Observaciones:	Durante la medición estuvo el cielo nublado, movimiento de camiones volquetes y retroexcavadora trabajando.
