ESTUDIO DE IMPACTO AMBIENTAL CATEGORÍA I

“EL PUENTE”

Promotor: BACK2EDENLIFESTYLE, S.A.

Corregimiento de Caldera, Distrito de Boquete, Provincia de Chiriquí

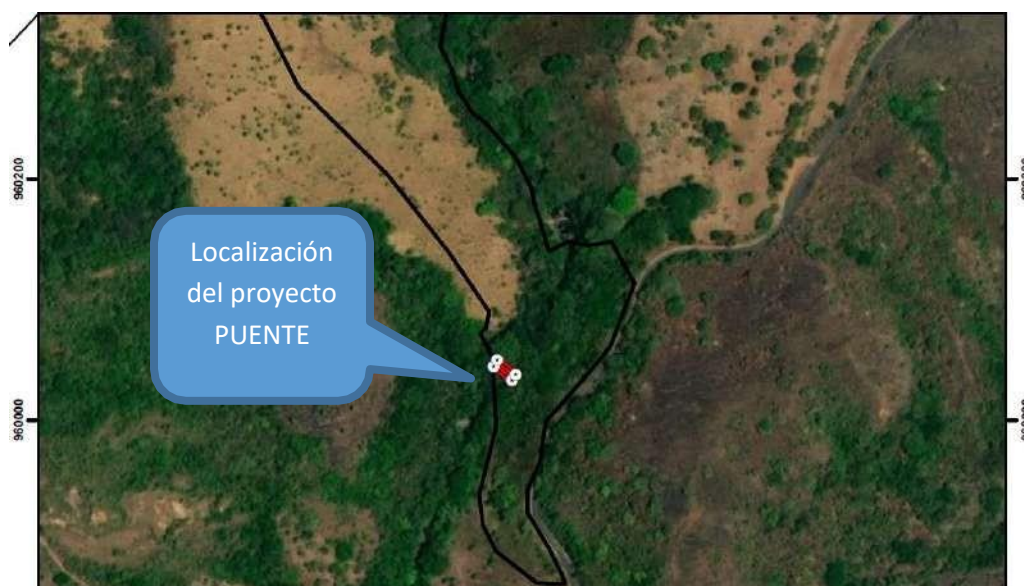
Figura 1. Ubicación regional del proyecto EL PUENTE, corregimiento de Caldera, distrito de Boquete, provincia de Chiriquí

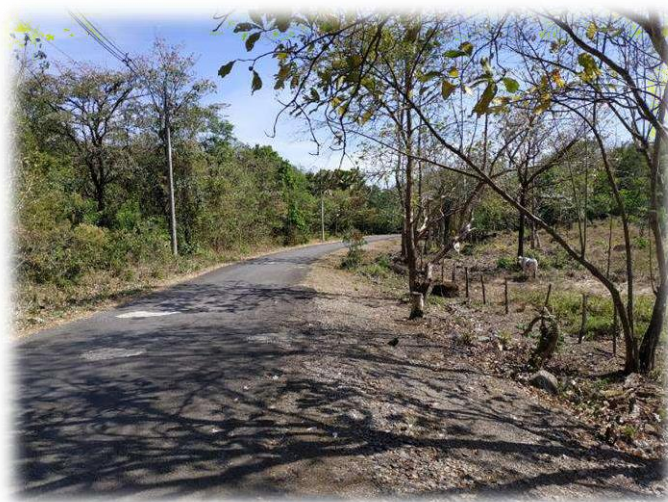
Figura 5. Camino de acceso hacia el proyecto

- **Agua potable:** el PROMOTOR solicitara un permiso temporal de uso de agua, para las labores de construcción de la quebrada Mariposa. Para los trabajadores, el promotor proporcionara agua en coolers.
- **Suministro eléctrico:** Durante la etapa constructiva se utilizará energía eléctrica cuyo servicio se contratará con UNION FENOSA. Durante la etapa de operación cada cliente deberá realizar un contrato para el suministro de energía eléctrica con UNION FENOSA.
- **Aguas servidas:** Durante la etapa constructiva se alquilarán letrinas portátiles a empresas que prestan estos servicios, cuya cantidad se determinará de acuerdo a la cantidad de obreros en el proyecto.
- **Vías de acceso:** El acceso al proyecto se dará por la calle existente que conduce de CALDERA hacia EL COPE, con rodadura de asfalto.

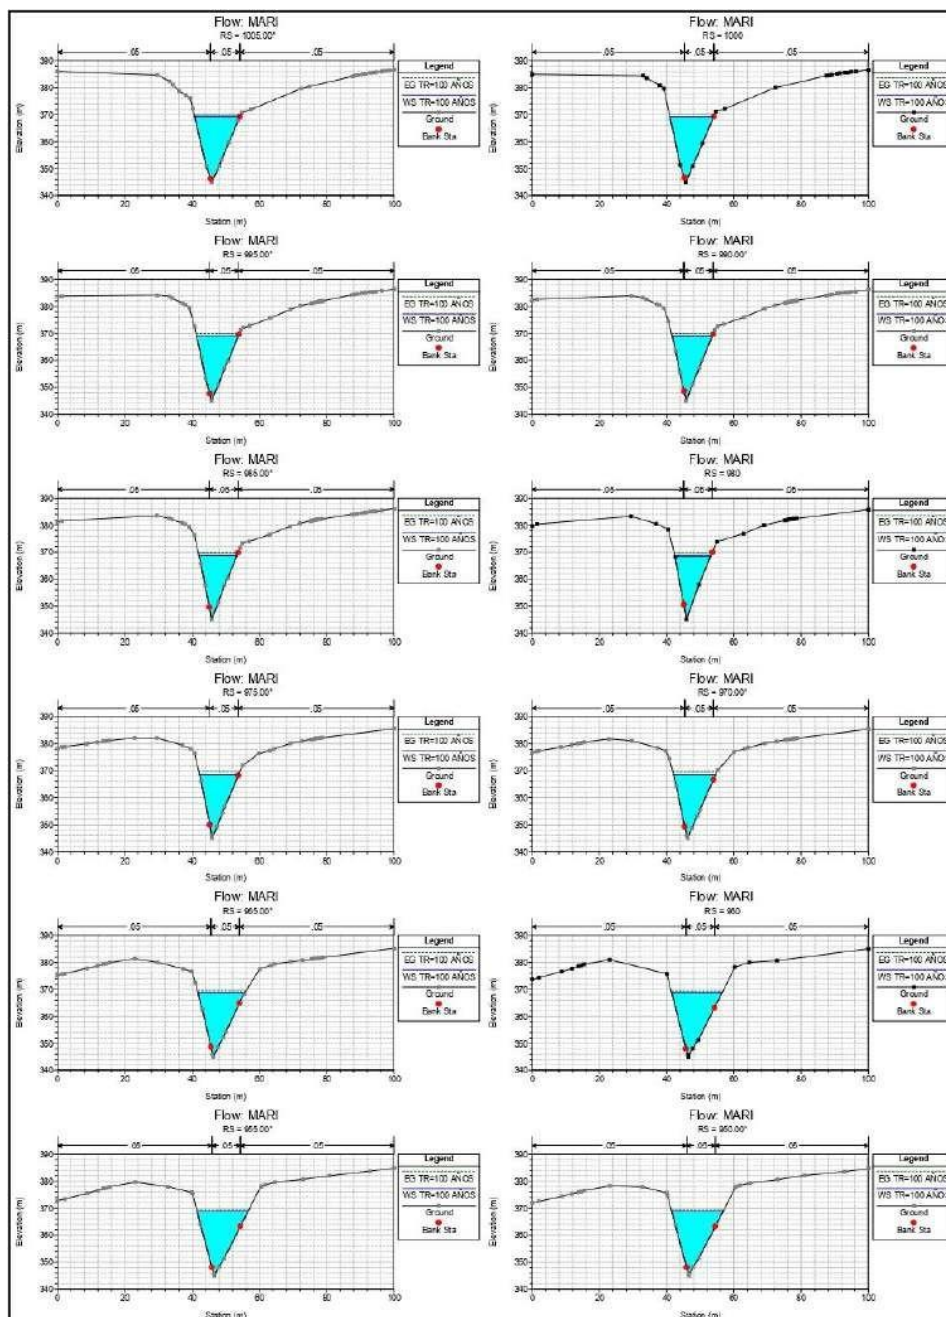
**SECCIONES TRANSVERSALES DE LA QUEBRADA MARIPOSA QUE
PRESENTAN LOS NIVELES DE CRECIDA PARA PERIODOS DE RETORNO
DE 100 AÑOS.**
