ESTUDIO DE IMPACTO AMBIENTAL  
CATEGORÍA III  
DE LA LÍNEA 1 DEL METRO DE PANAMÁ

**FIGURA NO. 7-1 b**  
**COBERTURA VEGETAL**

**Anexo Fotográfico**

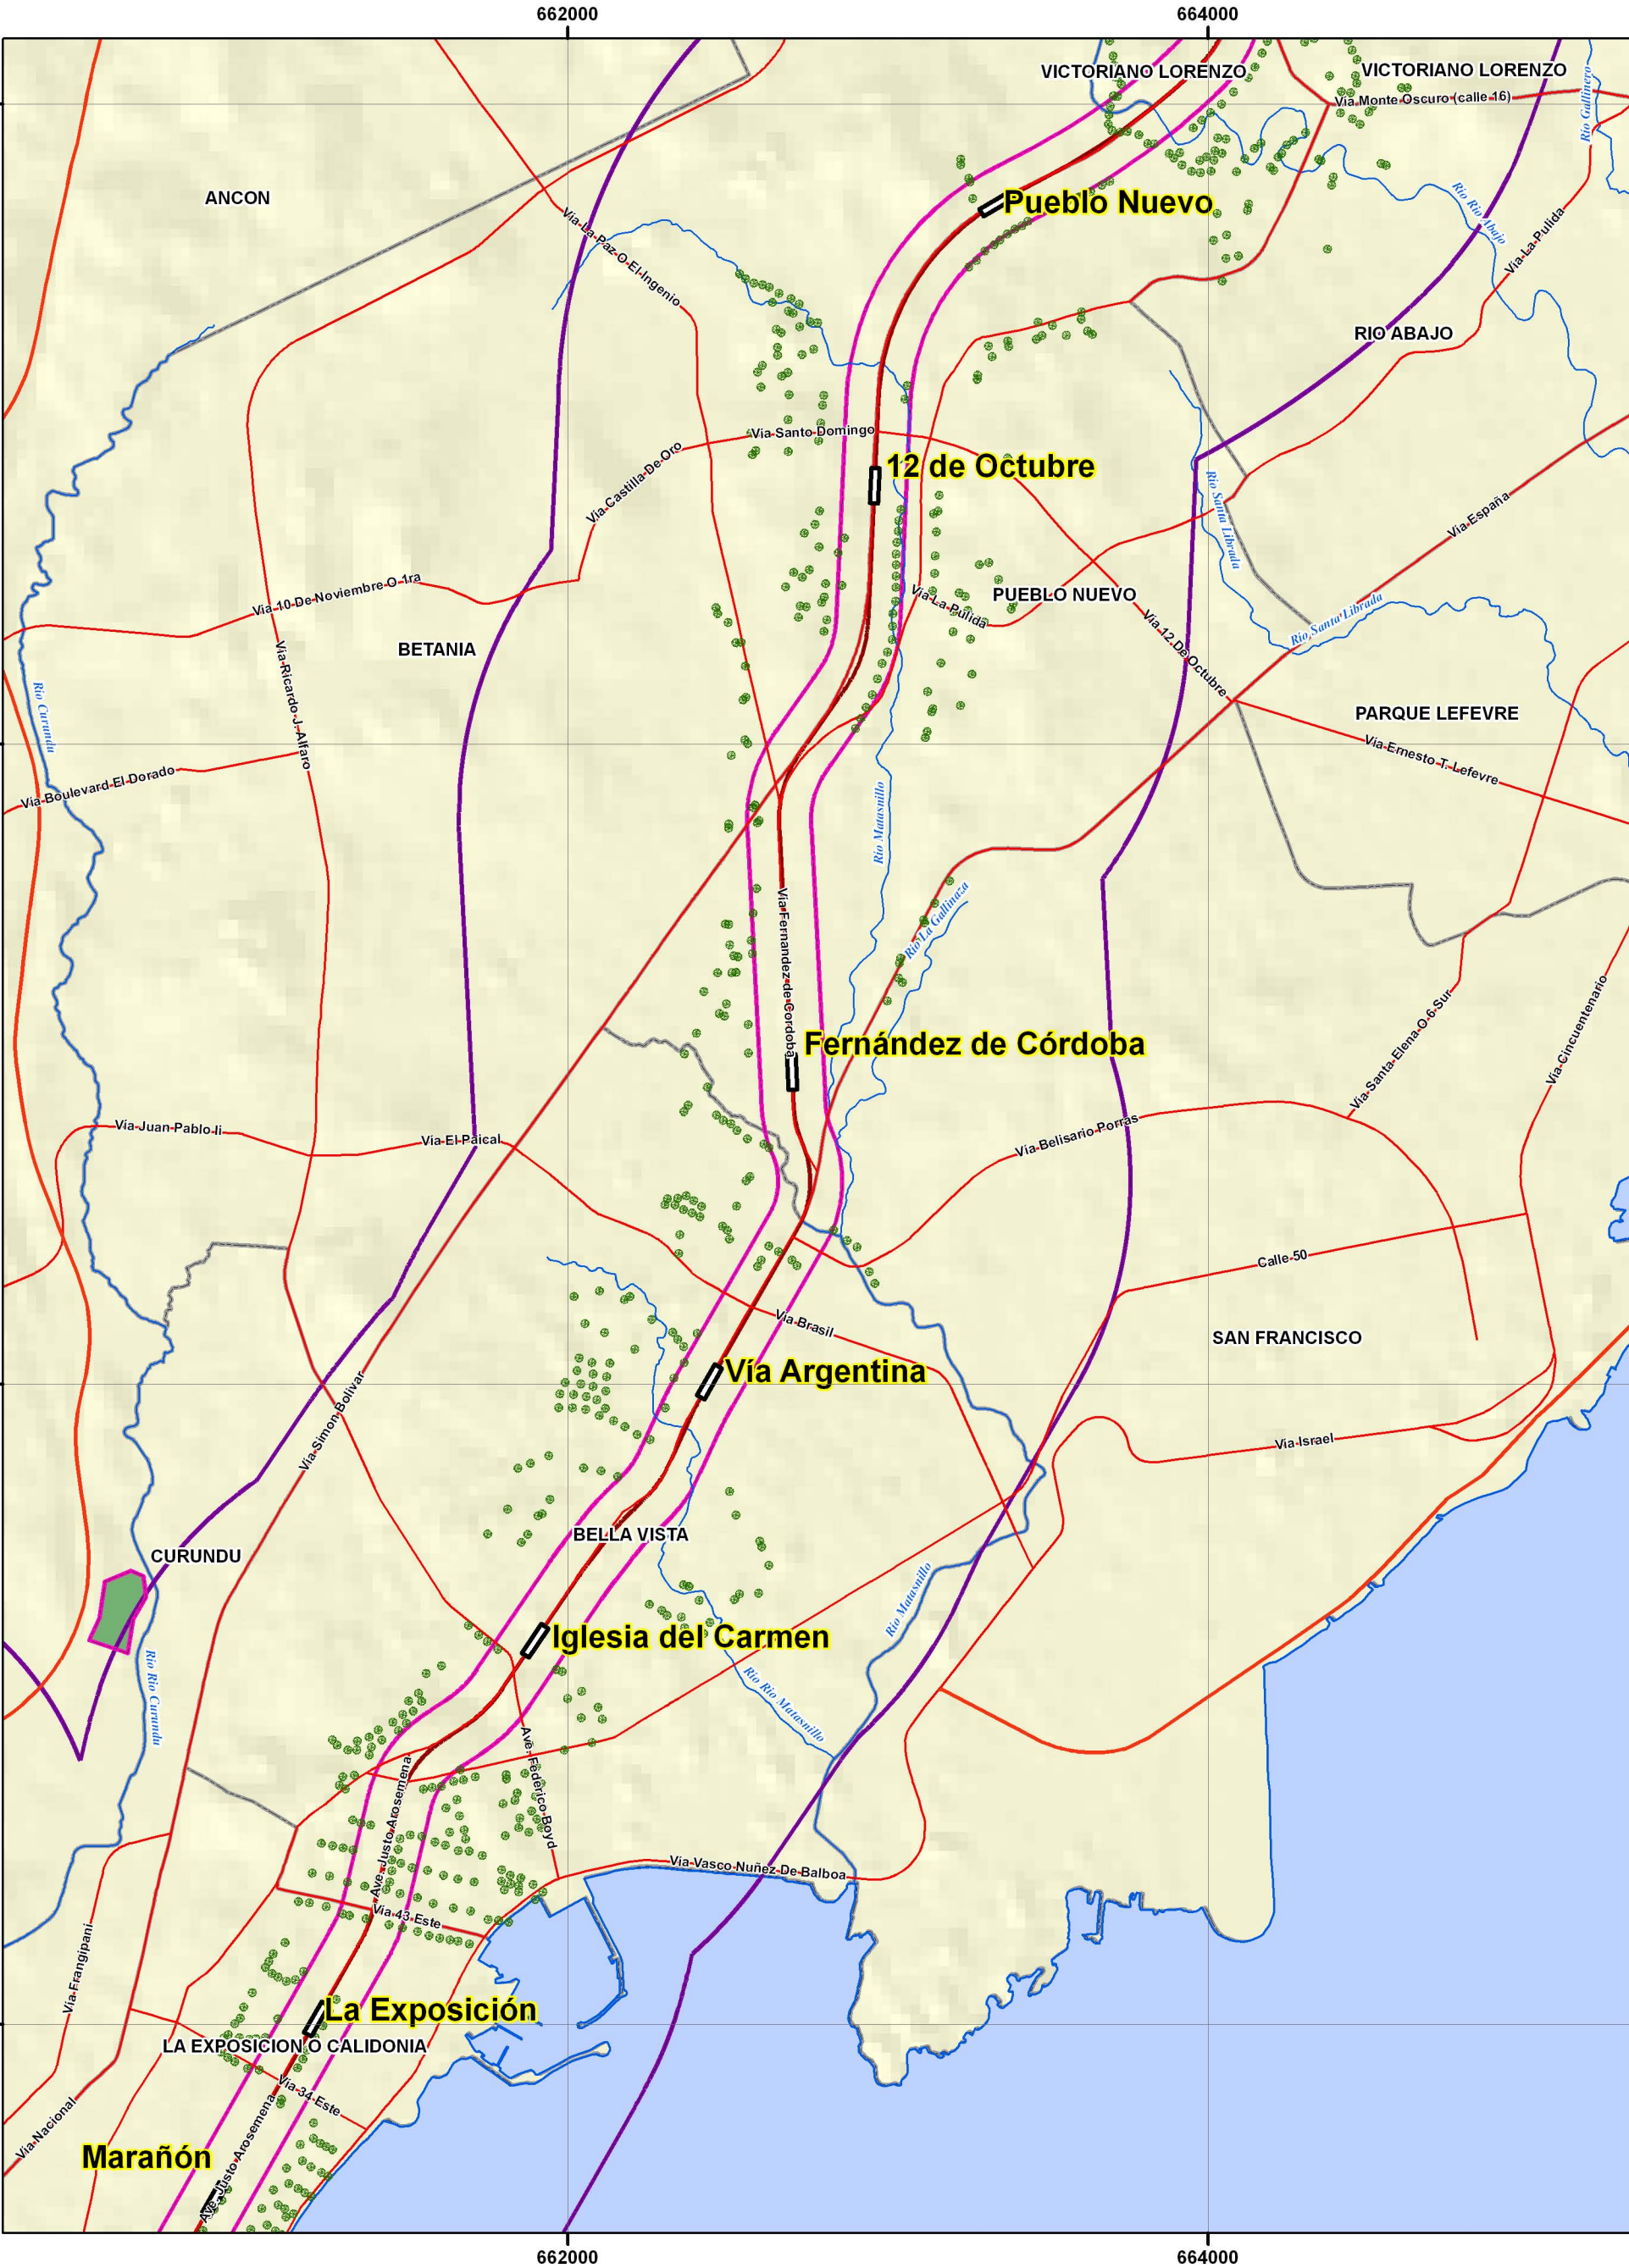
- Bosque Secundario Joven
- Manglar
- Herbazal con árboles aislados
- Herbazal
- Frutales
- Infraestructura
- Vegetación Existente

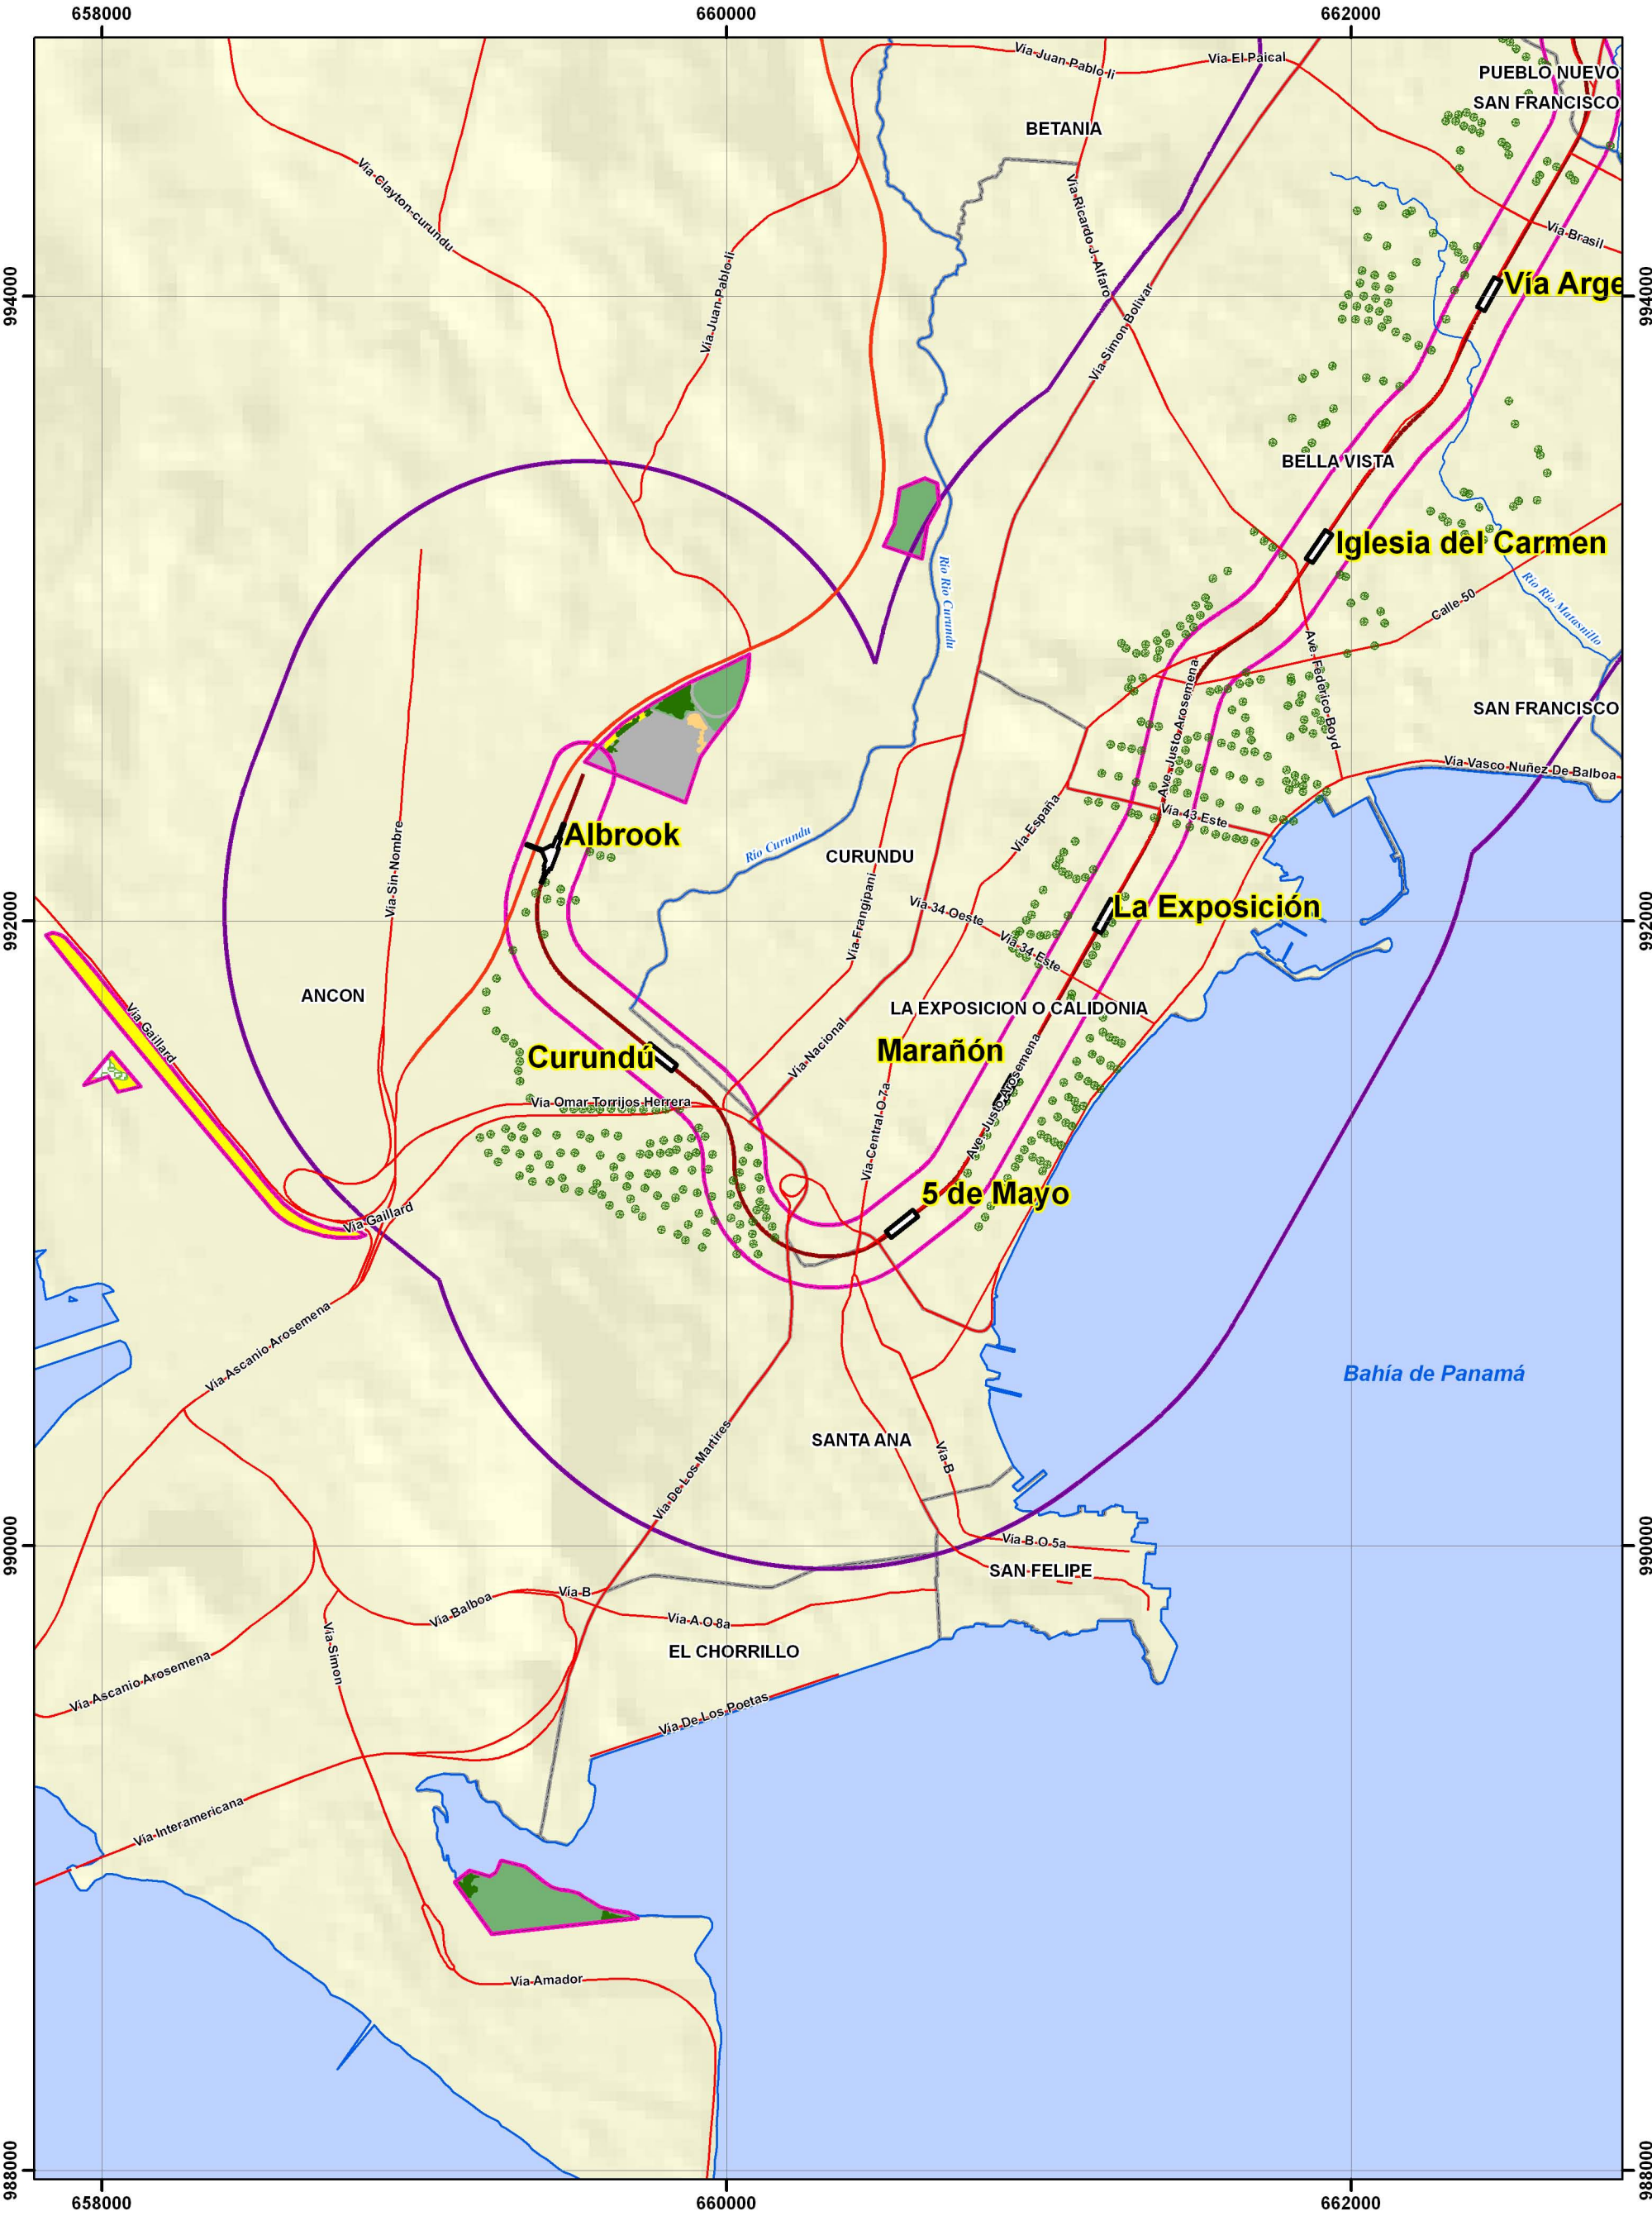
**FIGURA NO. 7-1 c**  
**COBERTURA VEGETAL**

- Bosque Secundario Joven
- Manglar
- Herbazal con árboles aislados
- Herbazal
- Frutales
- Infraestructura
- Vegetación Existente

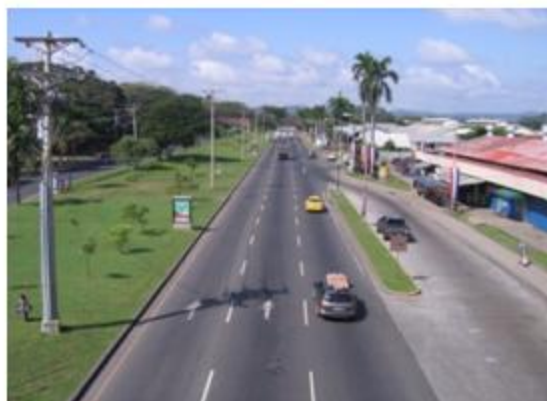
Foto No 1. Vía Gaillard, se observa la presencia de algunas Palmas Reales.

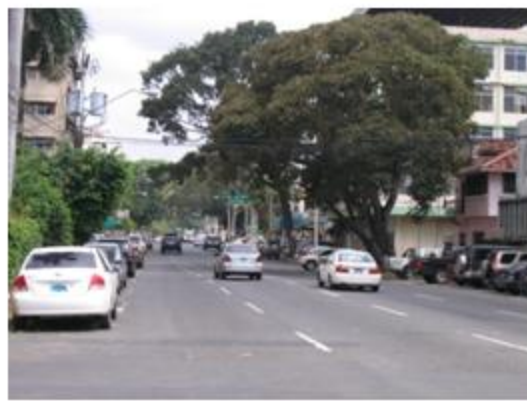
Foto 2. Ave Sur Justo Arosemena, se observan árboles de caoba inclinados hacia la calle y en contacto con el tendido eléctrico.

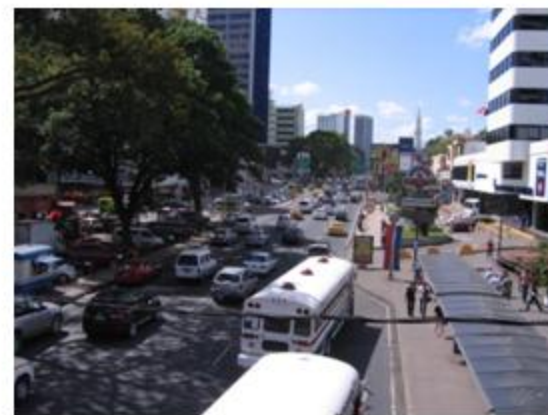
Foto 3. Vía España, se observa la escasa presencia de vegetación existente en las aceras.

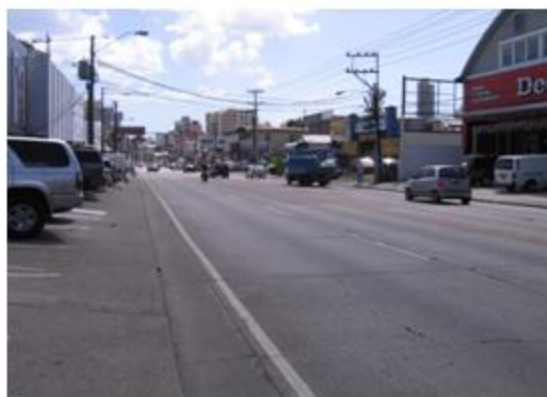
Foto 4. Vista de la Vía Fernández Córdoba, se puede apreciar la inexistencia de vegetación.

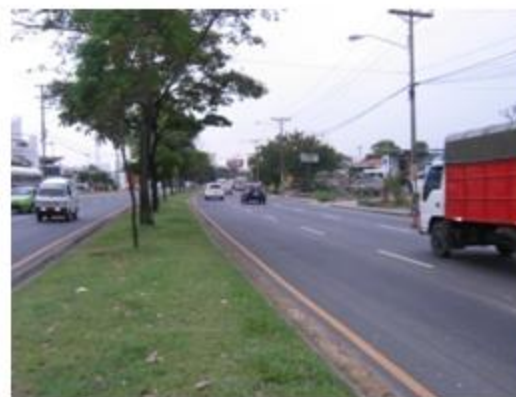
Foto 5. Vista de la Vía Simón Bolívar (Trasistmica), se observa la presencia de árboles continuos en las isletas centrales de la vía. Bolívar.

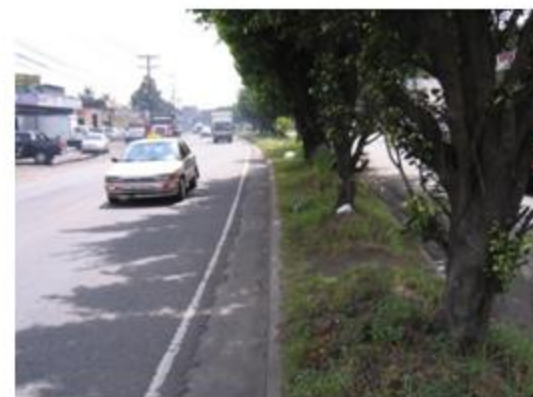
Foto 6. Vía Transistmica en dirección hacia Los Andes, se observa la presencia de arbustos ubicados en las isletas centrales.
