**PROYECTO:  
“MANEJO Y DESTRUCCIÓN DE  
DESECHOS PELIGROSOS”**

***INFORME DE ESTUDIO DE IMPACTO SOBRE LOS RECURSOS  
ARQUEOLÓGICOS***

**Ubicado en: Coco Solo, Corregimiento de Cristóbal, Distrito y  
Provincia de Colón**

**PANAMÁ, ABRIL DE 2021**

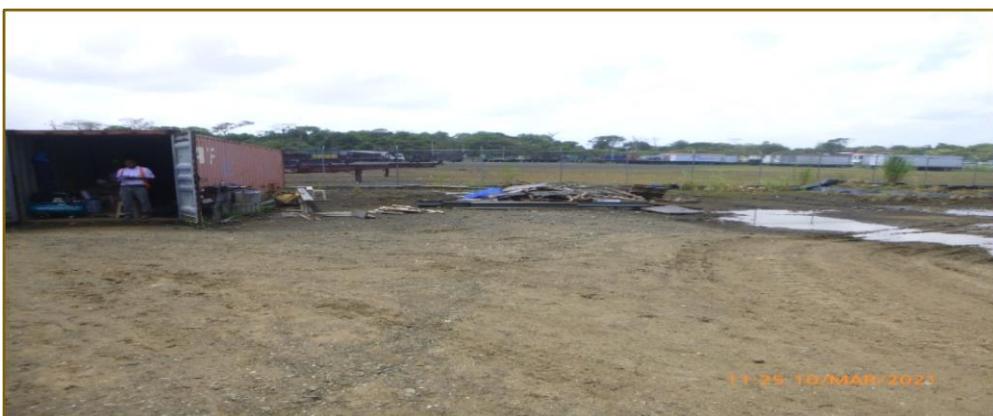
**Foto 2. Vista panorámica una parte del área de proyecto, su característica topográfica y al fondo donde se almacenan contener de la vecina empresa.**

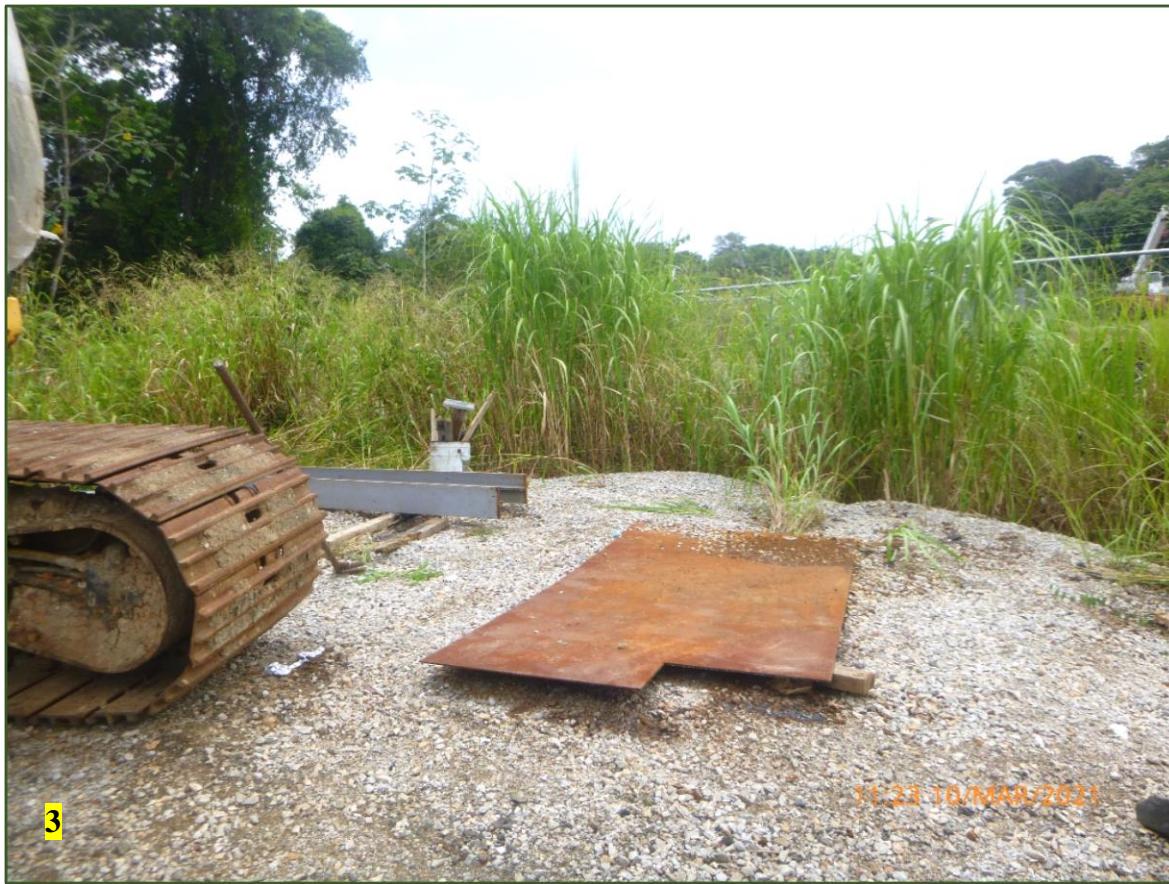
Foto 3. Vista en el área del sector sur del proyecto y la vegetación existente, que poco queda en las colindancias. Y se observa el piso o el suelo con relleno de gravillas y toscas.

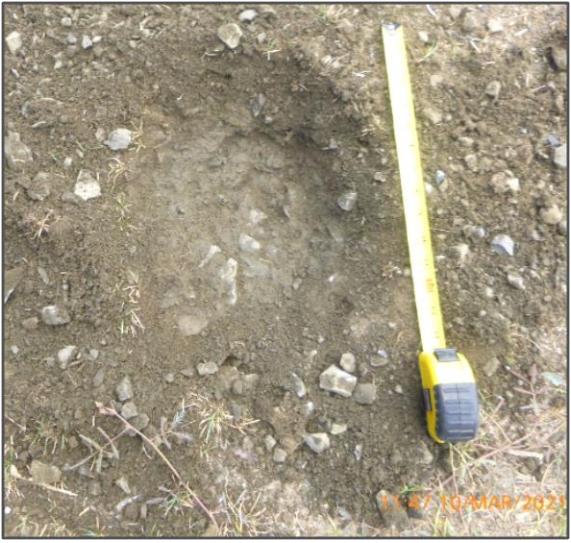
<p><b>Sondeo 1:</b> Este sondeo se efectuó en un área despejada de vegetación y la capa superficial cubierta de material gravillas compactadas. Se excavó 30 x 30cm y la profundidad de 8cm. Es un relleno de gravas compactadas y mezcladas con material alquitrán, solamente se profundizó hasta 8cm. Que al fondo se profundiza con estos materiales. Se localiza en las siguientes coordenadas del sistema WGS84: E624573.92E, 1037131.36N y la altitud de 5msnm.</p>

<p>Foto 4. Vista del Sondeo 1. Foto. A. Pérez Y.</p>
<p><b>Sondeo 3:</b> Este sondeo se ubicó en las siguientes coordenadas WGS84: 624601.98E, 1037121.40N y la altitud de 5msnm. Se preparó una cuadrícula de 30 x 30cm., con una profundidad de 8cm. Del 0 - 8cm suelo capa superior rellenado con gravas mezcladas con alquitrán y muy compactada, este relleno se profundiza y por su compactación se dificulta la excavación.</p>

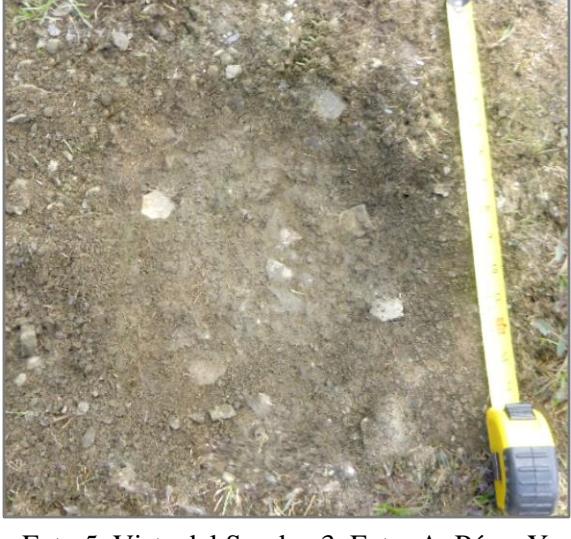
<p>Foto 5. Vista del Sondeo 3. Foto. A. Pérez Y.</p>

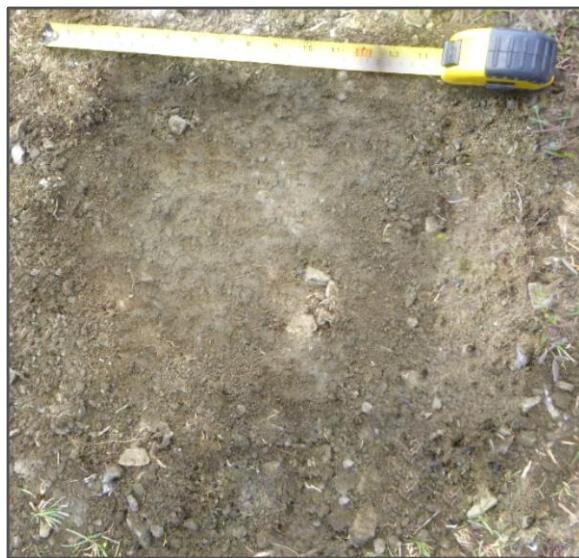
**Sondeo 5:** Este sondeo se ubicó en las siguientes coordenadas UTM WGS84: 624629.11E, 1037122.20 N y la altitud de 5msnm. Se preparó una cuadrícula de 30 x 30cm., con una profundidad de 6cm. Del 0 - 6cm suelo llenado con gravas mezcladas con alquitrán y muy compactada, este relleno se profundiza y por su compactación se dificultó la excavación.

Foto 6. Vista del Sondeo 5. Foto. A. Pérez Y.

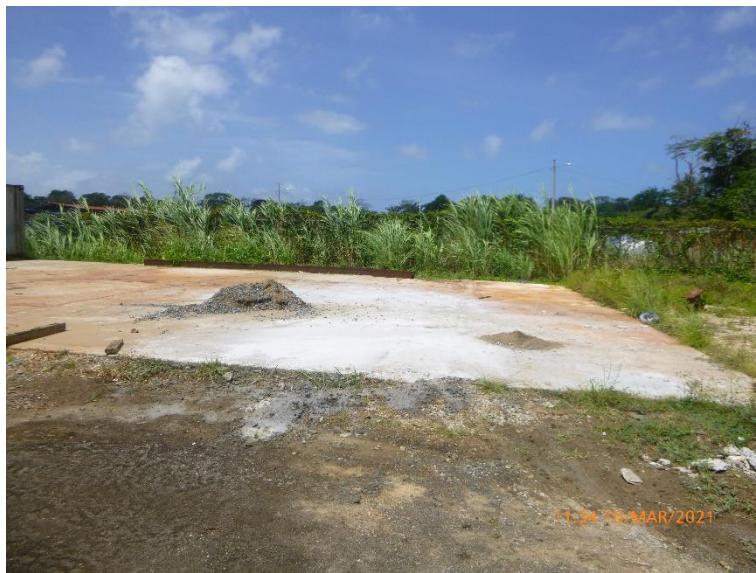
Foto 7. Vista en el sector noreste del proyecto, cubierto de concreto. Foto. A. Pérez Y.

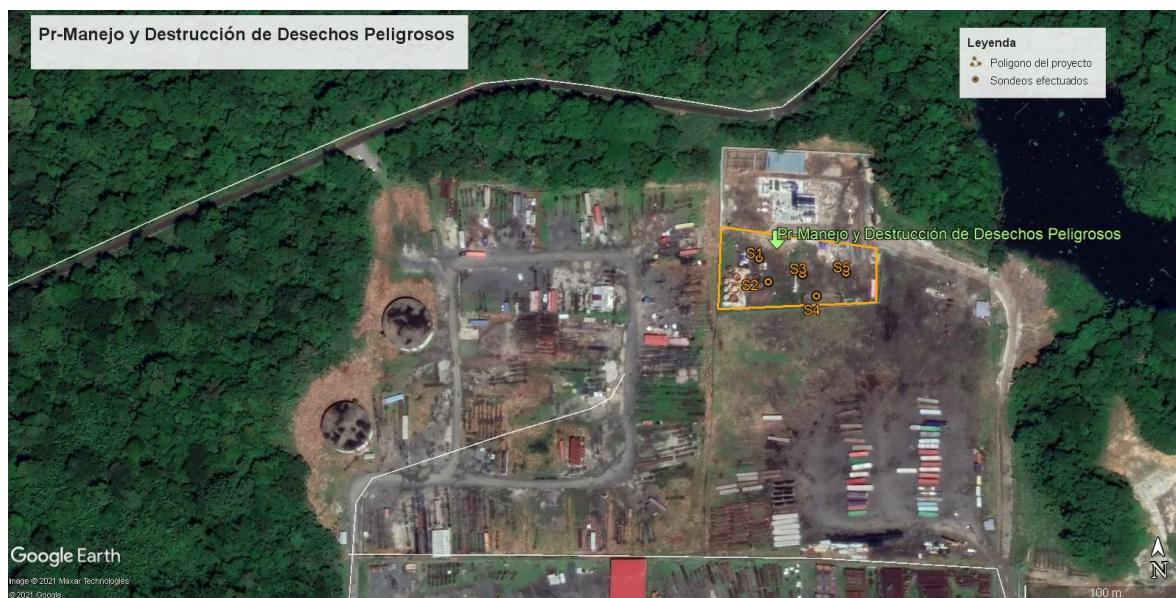
**Figura 2. Imagen aérea: Cortesía de Google Earth.**

Sondeos efectuados.

Polígono de proyecto

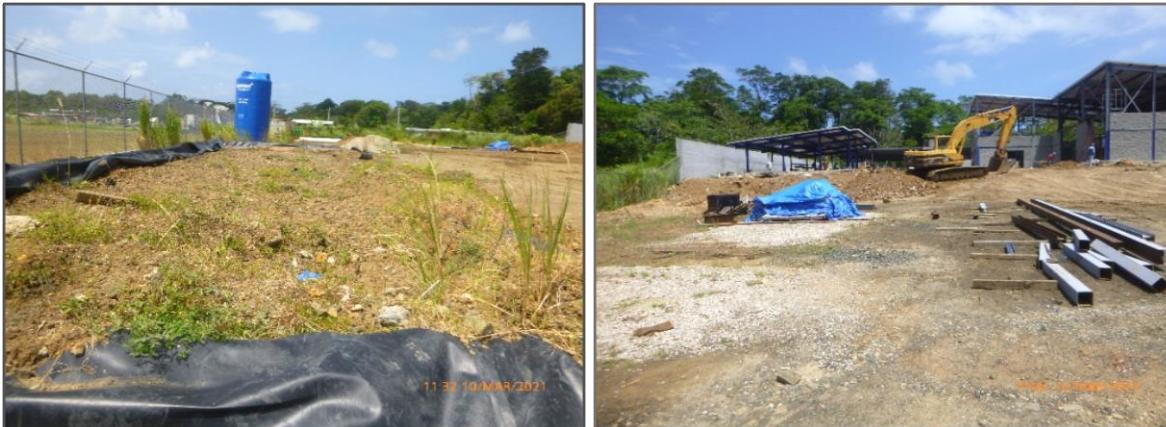
**Foto 8.** Vista en el sector Oeste del proyecto, sitio donde se ubicará el tanque para desechos peligrosos, área con relleno de material tosca y por debajo grava compactada. **Foto 9.** Vista área del sector Noreste del proyecto, colindancia de terreno con otro proyecto. Foto. A. Pérez Y.

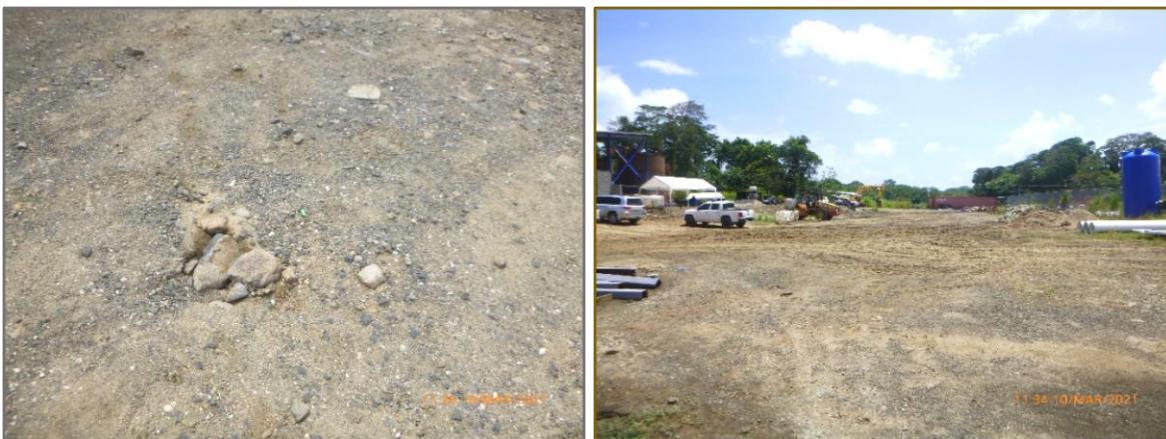
**Foto 10.** Vista del suelo compactado, esto se observa en todo el área de proyecto. **Foto 11.** Vista panorámica área de proyecto, desde el sector Norte. Foto: A. Pérez Y.

Se recomienda mantener el monitoreo continuo durante la fase de construcción y remoción profunda de tierra, ya que si se diera la posibilidad de presencia de materiales arqueológicos de la época prehispánica e hispánica, deberá ser formalmente comunicado por el promotor a la Dirección Nacional del Patrimonio Cultural, del Ministerio de Cultura, para hacer el levantamiento urgente en el mismo sitio, y así poder continuar con el desarrollo normal del proyecto.
