PROYECTO: LOCALES COMERCIALES SAN PABLO

PROMOTOR: IMPORTADORA AMERICA PTY, S.A.

INFORME TÉCNICO DE INSPECCIÓN No. DRPN-SEEIA-006-2021

Proyecto:	Locales Comerciales San Pablo	Categoría:	I
Promotor:	Importadora America PTY, S.A.		
Representante Legal:	Xiaoyu Chen de Hou		
Localización del Proyecto:	Corregimiento de Chilibre, distrito y provincia de Panamá		
Fecha de inspección:	8 de marzo de 2021		
Fecha del Informe:	9 de marzo de 2021		
Participantes	Karla González: Evaluadora de Proyectos Edgar Pérez: Sección Forestal Hou Guo: Promotor del proyecto Manuel Carrasco: Capataz de la obra

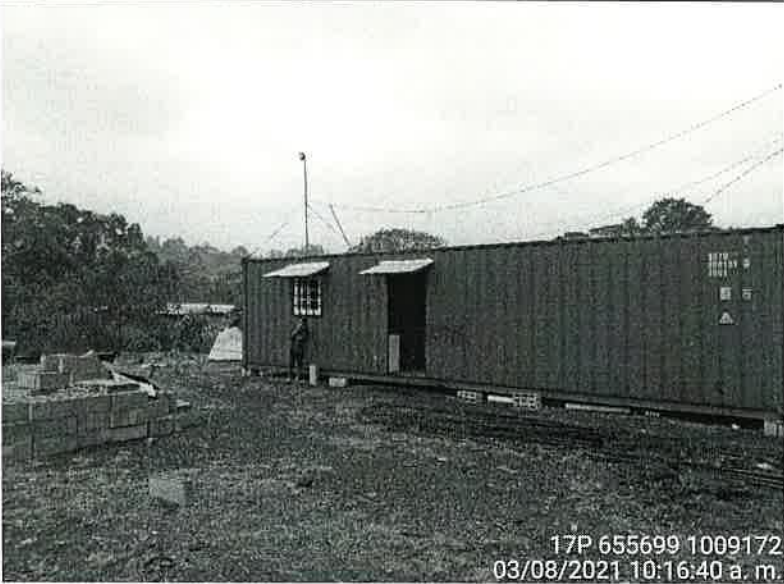
<p>17P 655699 1009172 03/08/2021 10:16:40 a. m.</p></div> <p>Foto 1. Observamos las oficinas ubicadas en el polígono del proyecto.</p>
655681 m E 1009164 m N	<div>

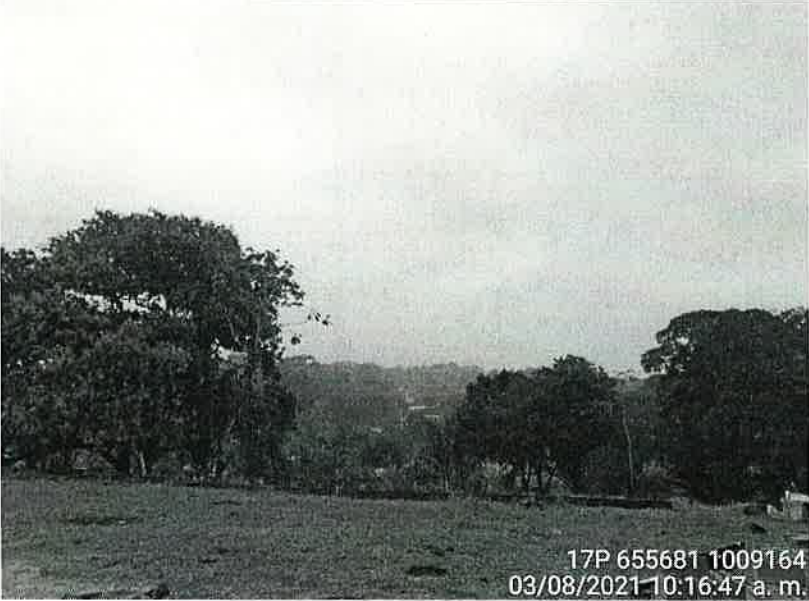
<p>17P 655681 1009164 03/08/2021 10:16:47 a. m.</p></div> <p>Foto 2. Observamos el polígono del proyecto.</p>
655963m E 1008956 m N	<div>

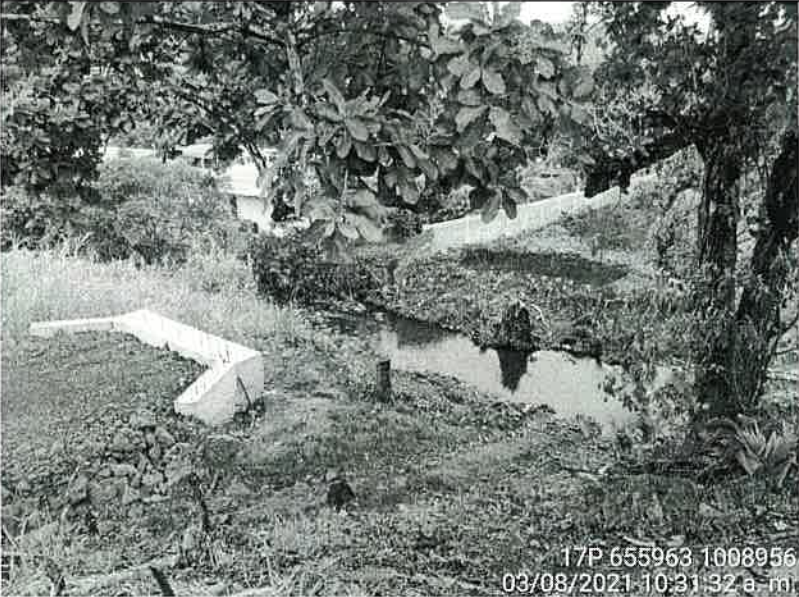
- Durante el recorrido se observó la construcción de una estructura de concreto la cual sera utilizada para un puente vehicular para el acceso a la parte posterior de la finca.
- Se observó la construcción de un muro de contención en área de la finca donde se ejecutara la construcción de una galera según nos menciono Manuel Carrasco (Capataz de la obra).
- Durante la inspección se nos menciono por parte de Manuel Carrasco (Capataz de la obra) que los trabajos de construcción del puente se están realizando con una pala mecánica.
- Durante la inspección se nos menciono por parte de Manuel Carrasco (Capataz de la obra) que posteriormente al culminar la obra del puente se realizara un dragado en el recurso hídrico.

<p>17P 655963 1008956 03/08/2021 10:31:32 a. m.</p></div> <p>Foto 3. Observamos la construcción de un puente sobre la quebrada San Pablo.</p>

- a) Aclarar en que consiste la construcción de un puente sobre la quebrada denominada Quebrada Ancha y que se localiza dentro de la finca.
- b) Presentar los planos de las infraestructuras construidas sobre el cauce hídrico ubicado dentro de la finca.

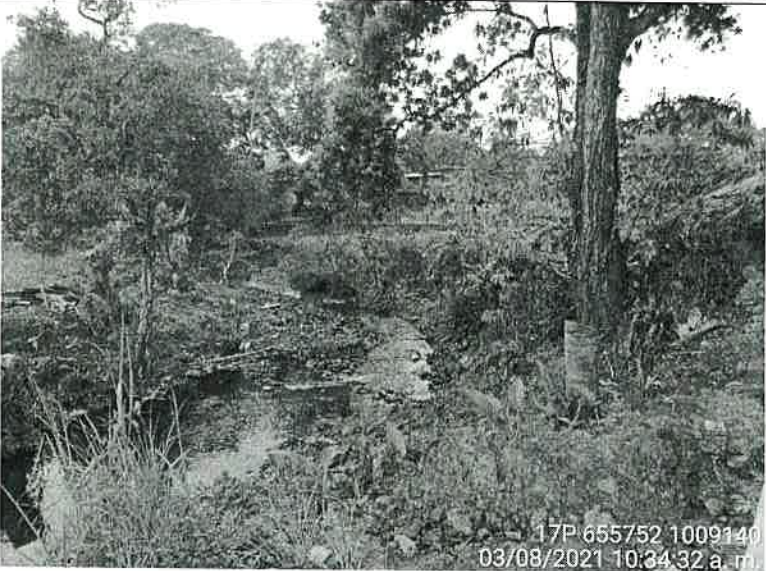
<div>17P 655752 1009140 03/08/2021 10:34:32 a. m.</div></div> <div>Foto 4. Observamos la tala de algunas especies ubicadas en la servidumbre de la quebrada San Pablo.</div>
<div>655752m E 1009140 m N</div>	<div>

- Las coordenadas aportadas en el EsIA, generan un polígono con un área que corresponde al área recorrida del proyecto durante la inspección
- El polígono del proyecto se encuentra afectado ambientalmente por el inicio de obras sin la aprobación de un EsIA.
- El recurso hídrico denominado quebrada Ancha se encuentra impactado por las obras de construcción de un puente vehicular sobre el cauce.
- El promotor del proyecto realizó la tala de árboles en la servidumbre del recurso hídrico denominado Quebrada Ancha.

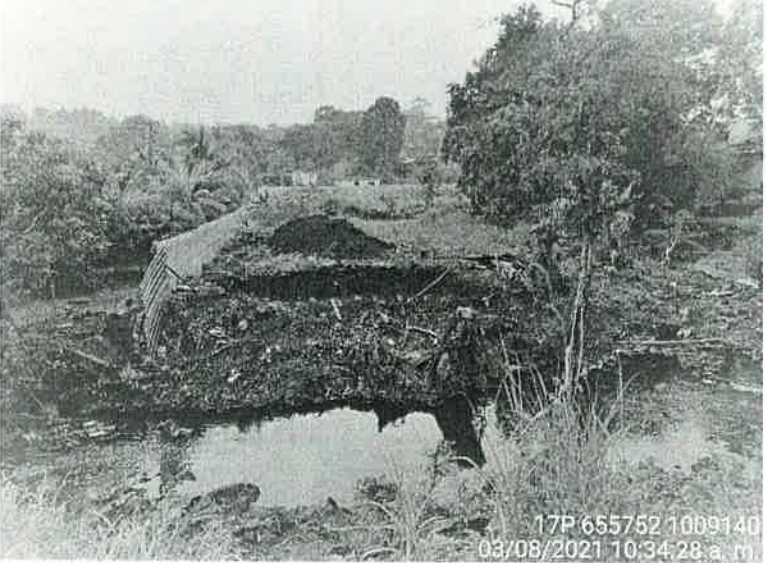
<div>17P 655752 1009140 03/08/2021 10:34:28 a. m.</div></div> <div>Foto 5. Observamos la construcción de un muro de contención en el terreno.</div>
<div>655752m E 1009140 m N</div>	<div>

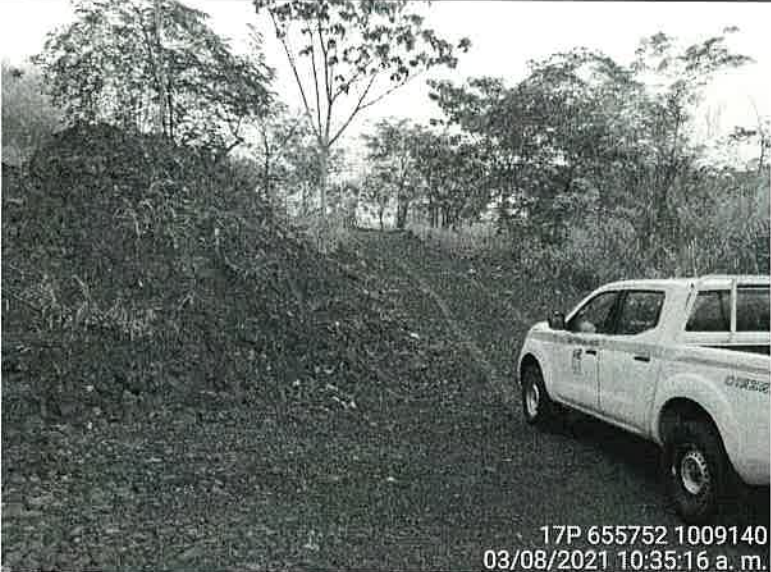
<div>17P 655752 1009140 03/08/2021 10:35:16 a. m.</div></div> <div>Foto 6. Observamos el acceso a la construcción de un puente sobre la quebrada San Pablo.</div>
