**AMPLIACION AL ESTUDIO DE IMPACTO AMBIENTAL  
CATEGORIA II**

**“COLINAS DE VILLA GRECIA”**

**Ubicación: CORREGIMIENTO DE LAS CUMBRES,  
DISTRITO DE PANAMÁ, PROVINCIA DE PANAMÁ**

**AGOSTO, 2021**

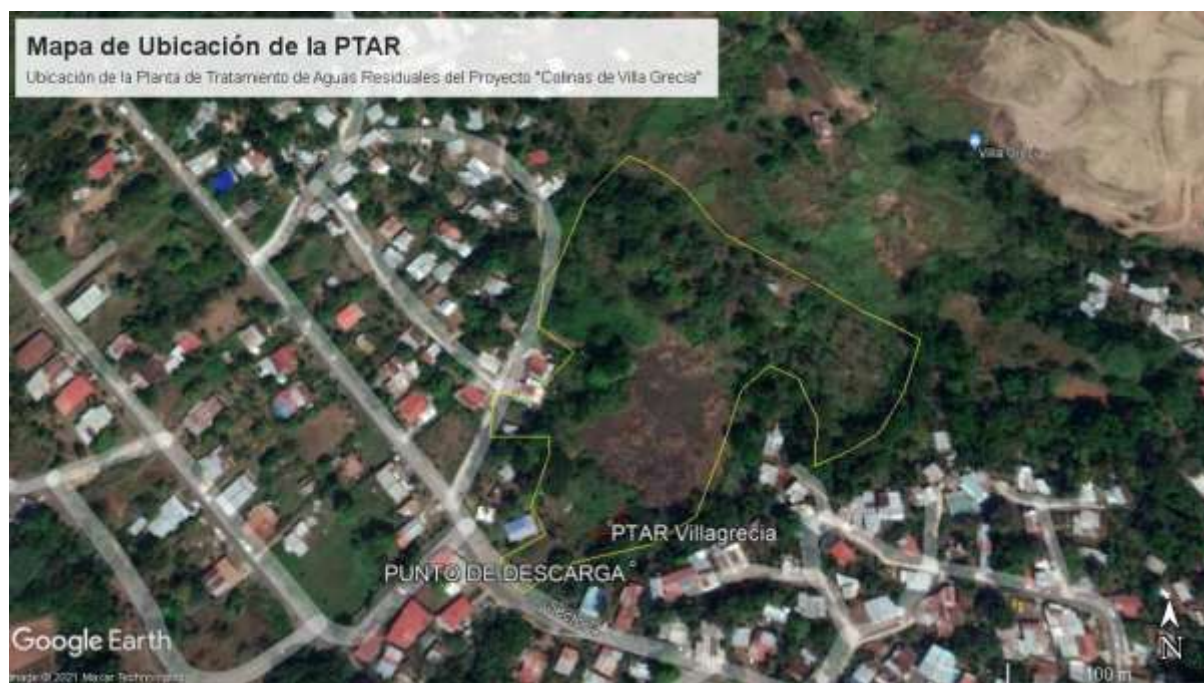
El área marcada en rojo, es el área correspondiente para el desarrollo de la Planta de Tratamiento de aguas residuales para el proyecto denominado “Colinas de Villa Grecia”, esta tiene un área aproximada de 108

.63m<sup>2</sup>, que corresponde al 0.33% del área total del proyecto. El área de la PTAR se ubica fuera de las servidumbres hídricas tanto de la quebrada sin nombre como del río Chilibre, teniendo su punto de descarga en el río Chilibre (657054.00 E – 1006904.00 N), este punto de descarga se encuentra una distancia aproximada de 25.87m del área de la PTAR.

En respuesta a la pregunta realizada por la DEIA, Las coordenadas del área donde se desarrollara la Planta de Tratamiento de aguas residuales son los siguientes:

El tipo de vegetación que se aprecia en el área es del tipo gramíneas de tipo maleza que son características de áreas en donde anteriormente existía algún tipo de bosque, de igual manera esta línea base corresponde a la línea base descrita en el EsIA.

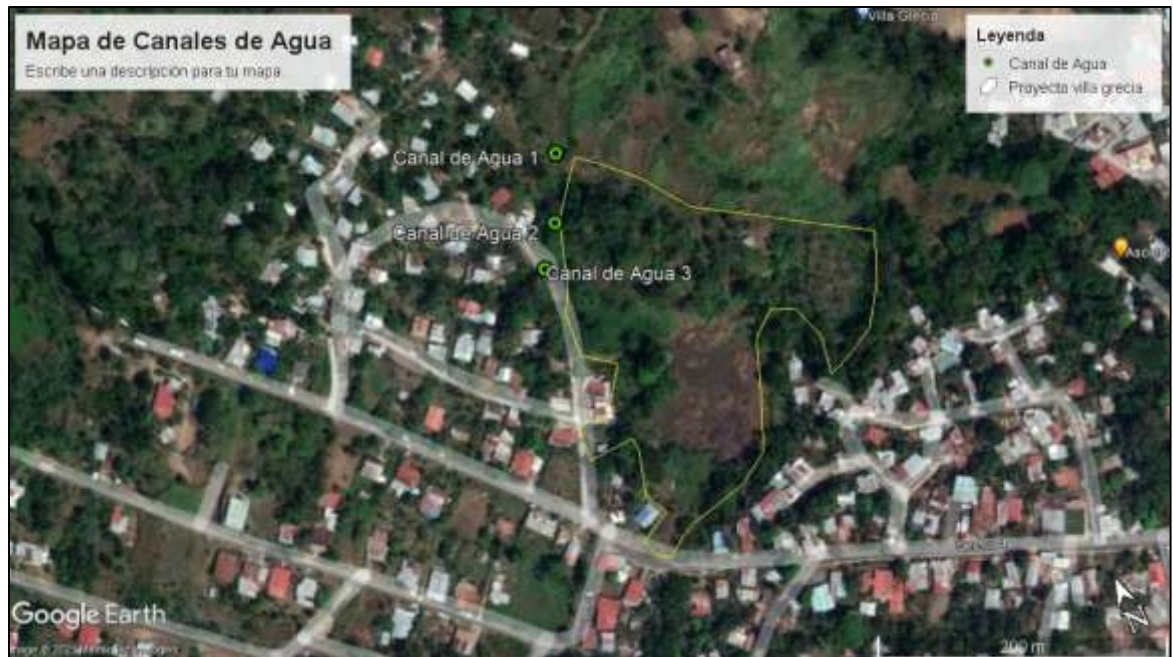
- a. Para el estudio de impacto ambiental, el ojo de agua mencionado no se encuentra dentro del área del proyecto, sin embargo, los canales de agua vistos en el sitio del proyecto, provienen de estos los cuales se juntan hacia la quebrada sin nombre que pasa periféricamente en el área del proyecto.

No	Este	Norte
1	657043	1007184
2	657022	1007140
3	657002	1007114
