# MAPA 3

**CUERPOS DE AGUA**  
**TSL DEVELOPERS**  
**EsIA Villas del Este**  
**Tropic Star Lodge**  
**SEGUIMIENTO A NOTA**  
**DEIA-DEEIA-AC-0147-1709-2021**

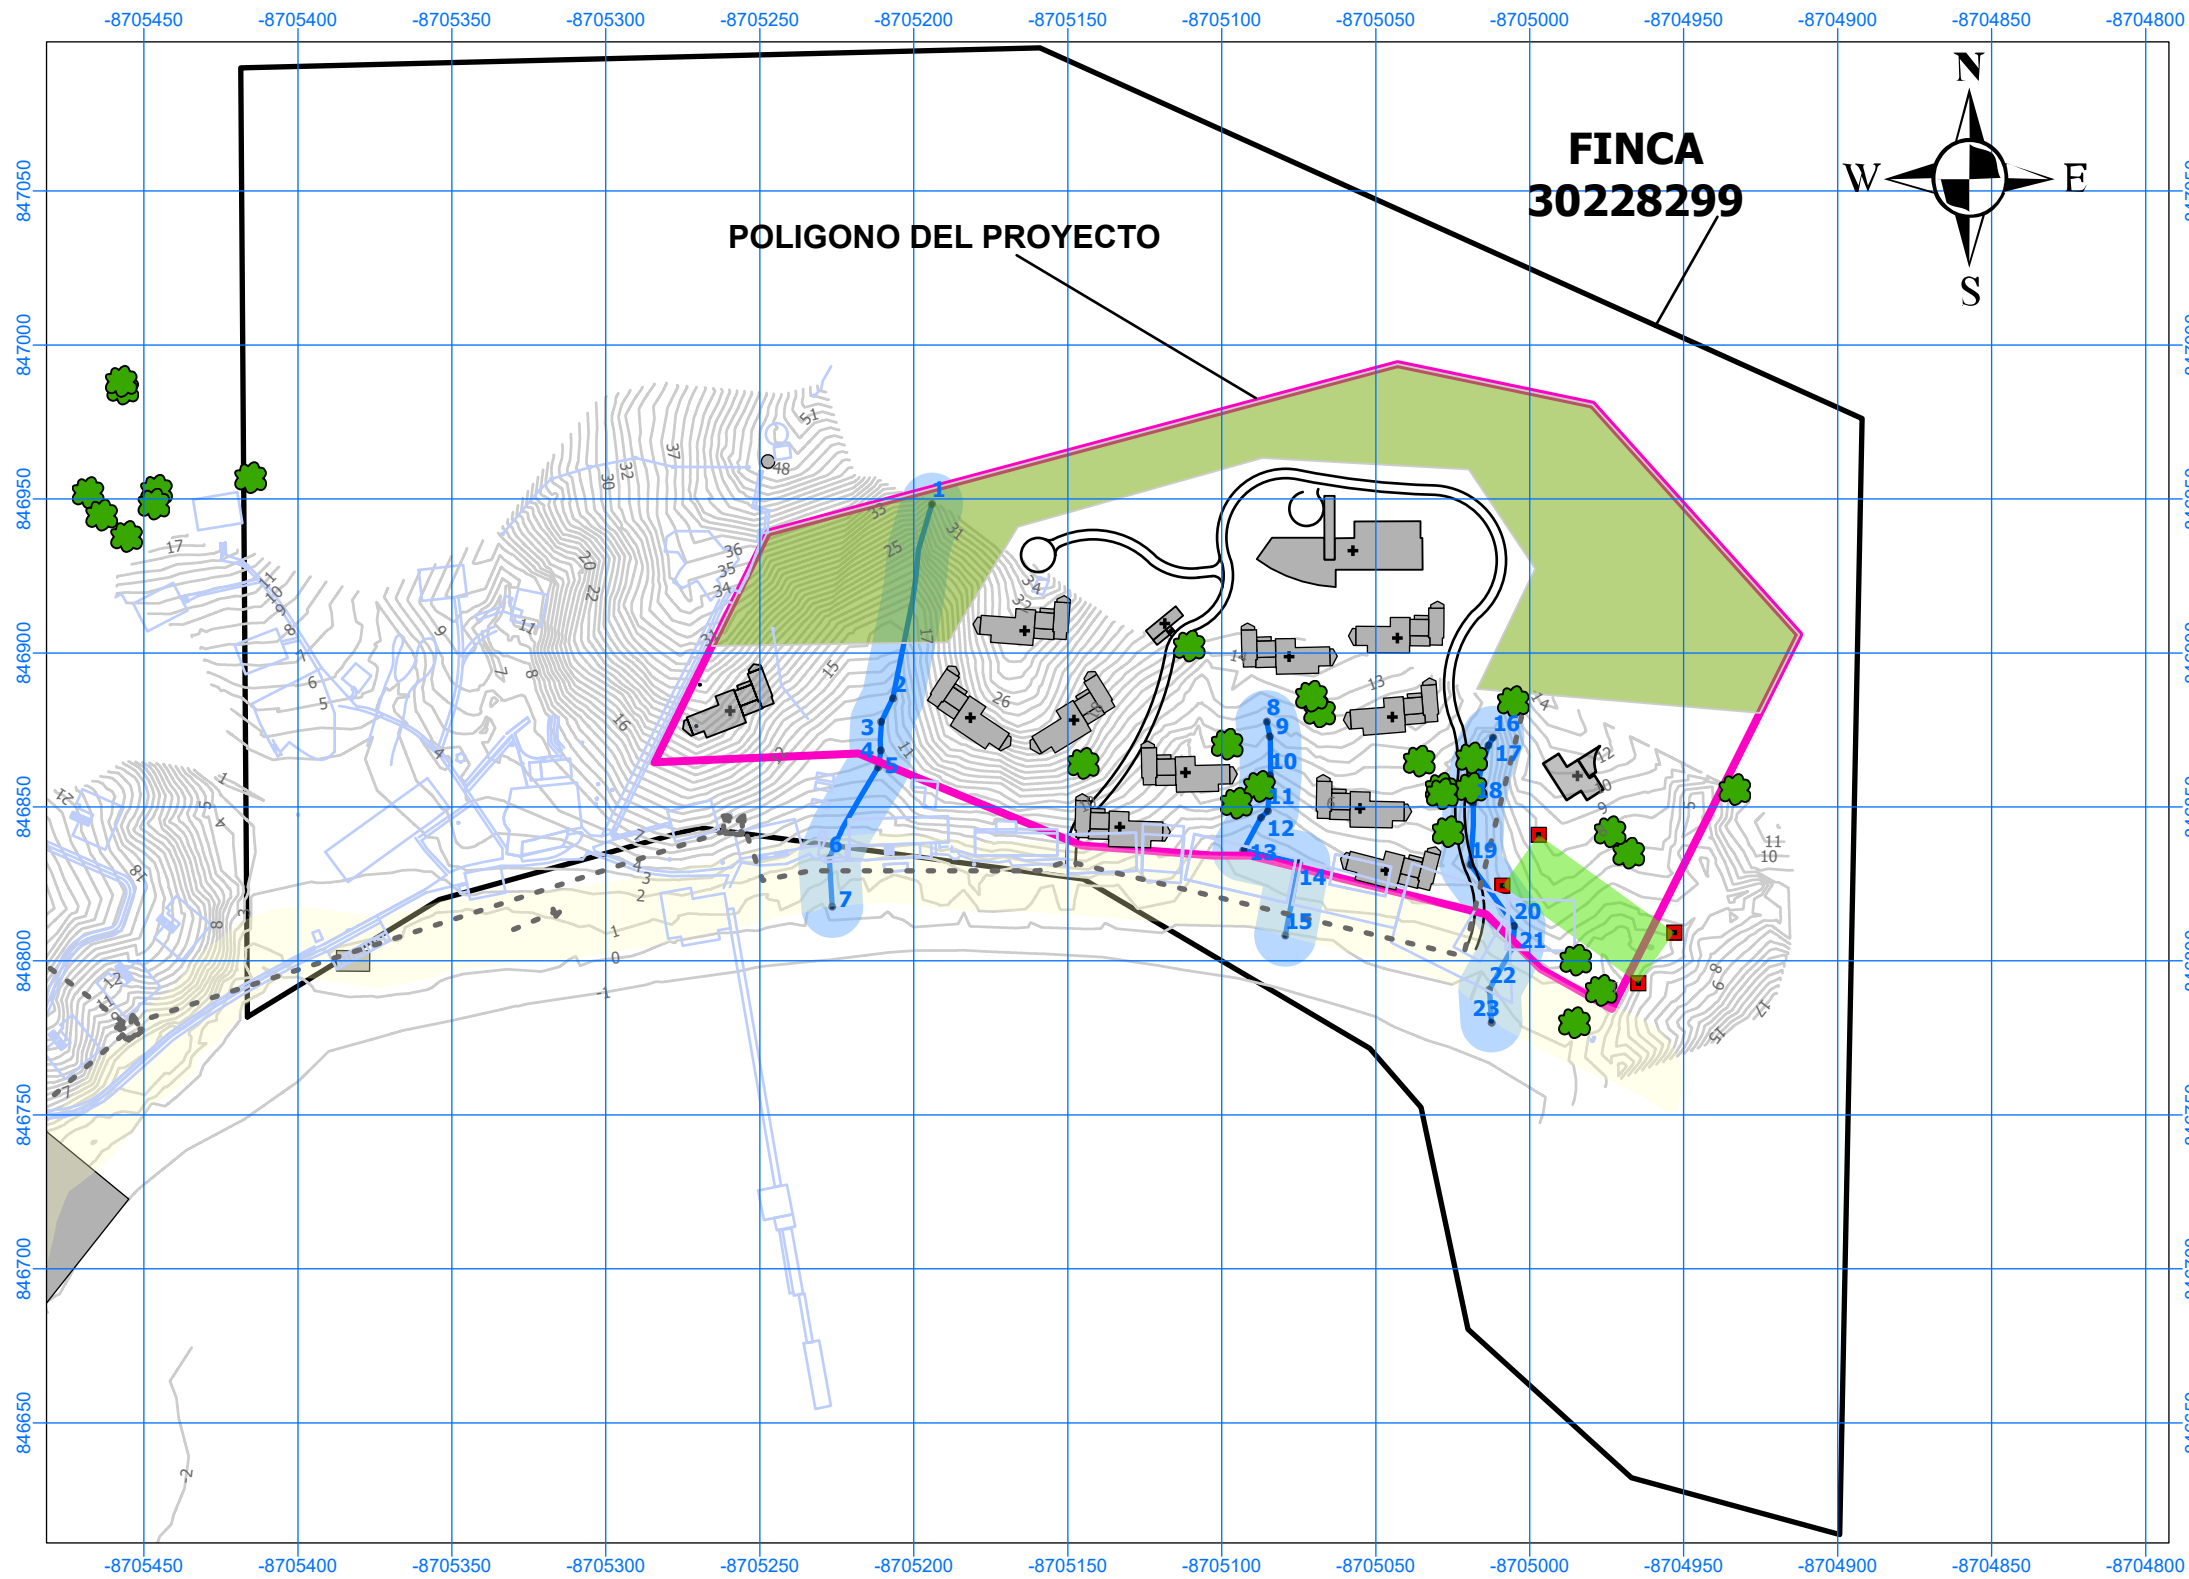
\*TODAS LAS QUEBRADAS TIENEN UN ANCHO DE MENOS DE 10 m.
