A través de la presente, le remitimos el informe de la inspección ocular realizada a la Finca No. 30279026, en la cual se pretende desarrollar el proyecto residencial “EMMA’S VILLAGE”; ubicada en la Tuza, Corregimiento de Rio Hato, Distrito de Antón, Provincia de Coclé, elaborado por el Departamento de Prevención y Mitigación de Desastres de nuestra institución.

SISTEMA NACIONAL DE PROTECCIÓN CIVIL  
DEPARTAMENTO DE PREVENCIÓN Y MITIGACIÓN DE DESASTRES  
Informe SINAPROC-DPC-076-/23/11/2021

**MEMORIA FOTOGRÁFICA**

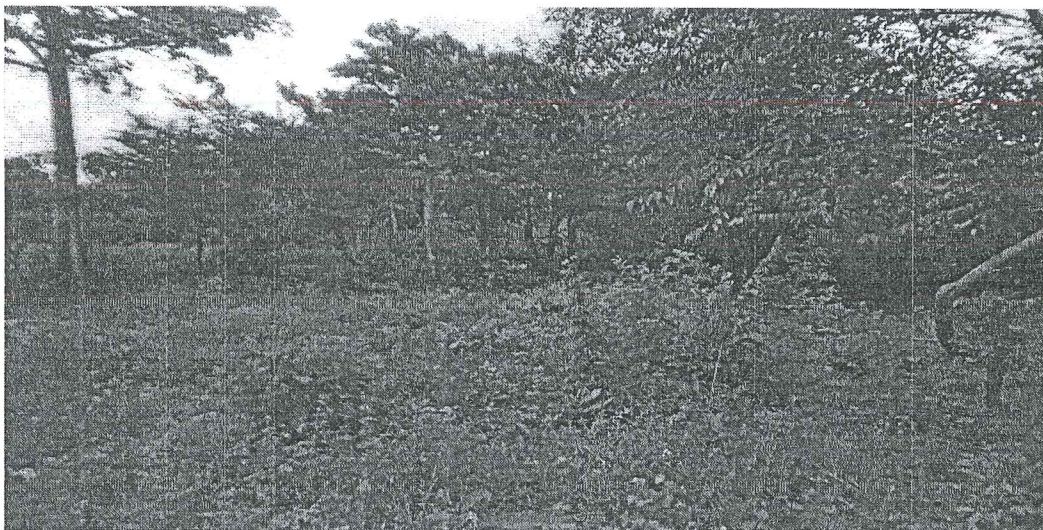
- La misma mantiene una topografía regular en la sección del terreno a desarrollar, por lo que consideramos que el riesgo de ocurrencia de deslizamiento es mínimo.

**Foto 1:** Vista panorámica del terreno de la finca No. 30279026 donde se desarrollará el proyecto Residencial EMMA'S VILLAGE, donde su topografía es bastante regular, con mucha vegetación.

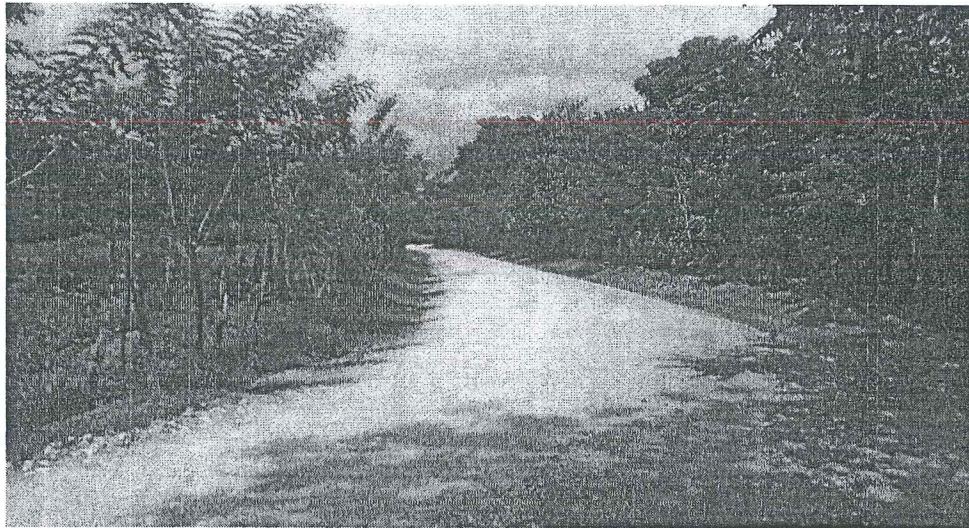
- Se observó que la vía de acceso al área o finca del proyecto es una calle de tosca que al momento de la evaluación (estación lluviosa), no presentaba mayores dificultades, para llegar al lugar.

**Foto 2:** calle principal que comunican con el proyecto en construcción EMMA'S VILLAGE y la Urbanización MILLA DE ORO.

- Mejorar la calle de acceso al proyecto.

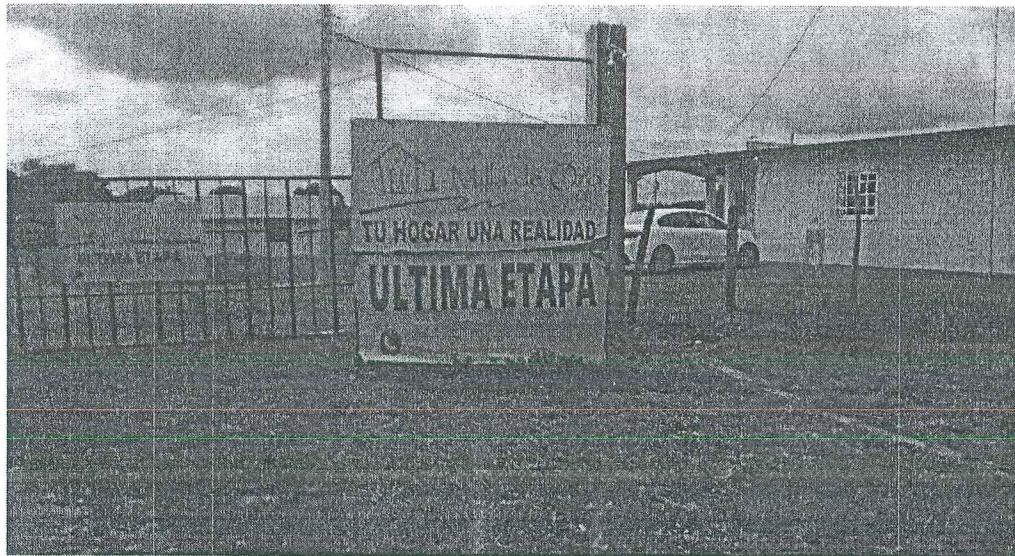
- Hasta la fecha no se ha reportado afectaciones de inundaciones en esa parte de la comunidad, ni de la urbanización MILLA DE ORO, que se encuentra a un lado de dicho proyecto en construcción.

**Foto 3:** vista de la urbanización la MILLA DE ORO, que colinda con el proyecto en construcción EMMA'S VILLAGE.

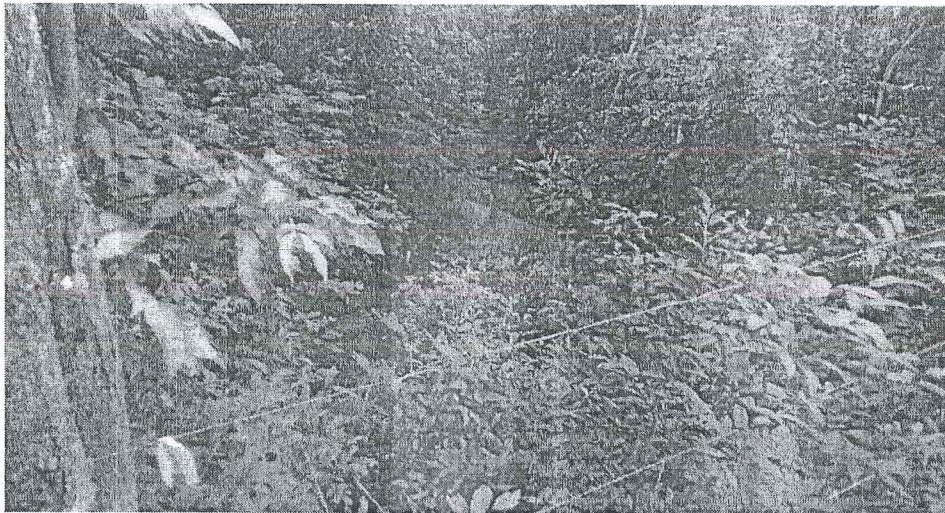
- Se observó en la parte posterior de la finca, una quebrada sin nombre existente que data de muchos años y la misma mantenía seca a pesar de la estación lluviosa que mantenemos.

Foto 4: parte posterior de la finca donde se observa la quebrada sin nombre y la misma Mantiene seca.

- Construir por parte del propietario del proyecto cerca perimetral para reducir el riesgo que representa la quebrada, para las personas una vez adquieran el bien.
