A través de la presente le remito el informe sobre la visita de inspección realizada por la Dirección de Prevención y Mitigación de Desastres de nuestra Institución a la finca con código de ubicación 4301 y folio real 9557, donde se desea desarrollar el proyecto RESIDENCIAL JOHNNY WOODLAND, en el corregimiento de Alto Boquete, distrito de Boquete, provincia de Chiriquí.

SISTEMA NACIONAL DE PROTECCIÓN CIVIL
DEPARTAMENTO DE PREVENCIÓN Y MITIGACIÓN DE DESASTRES
SINAPROC-DPM-CH-172/07-10-2021

Informe técnico de la inspección visual realizada a la finca de 13 ha 6680 m², con código de ubicación 4301, folio real 9557, en el corregimiento de Alto Boquete, distrito de Boquete, provincia de Chiriquí.

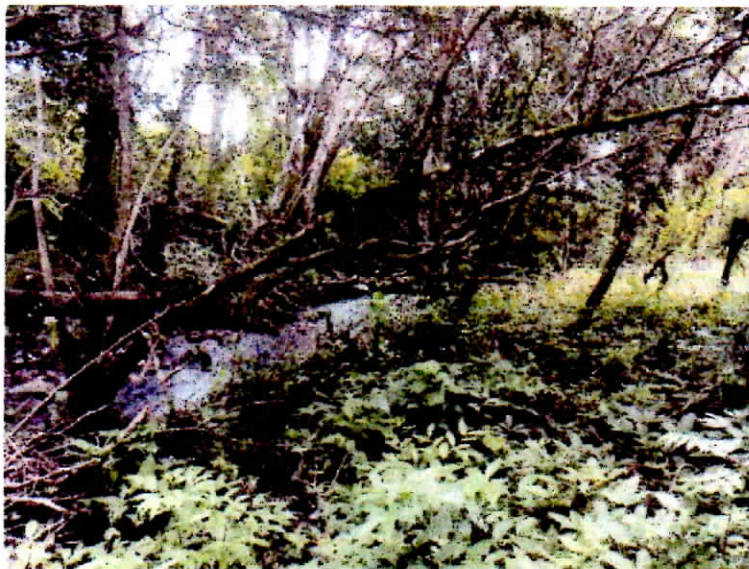
- ✦ El terreno se encuentran dos cauces definidos, denominados el río Papayalito y la quebrada Ventura.
- ✦ Al ingresar al terreno se observó un cauce con un flujo constante, el mismo no forma parte del proyecto residencial a desarrollar.

*Cauce del río
Papayalito.*

- 1. Cumplir con la Ley N°1 "Por la cual se establece la legislación forestal en la República de Panamá" en el Capítulo III, Artículo 23 "En los ríos y quebradas, se tomará en consideración el ancho del cauce y se dejará a ambos lados una franja de bosque igual o mayor al ancho del cauce que ningún caso será menor de diez (10) metros.*

- 2. De acuerdo con el Decreto Número 55 de 13 de junio de 1973, que cita la Ley N°12 de 25 de enero de 1973, haciendo énfasis en su Capítulo I, Artículo 5 establece que "es prohibido edificar sobre los cursos naturales de agua, aún cuando éstos fueren intermitentes, estacionarios o de escaso caudal, ni en sus riberas, si no es de acuerdo con lo previsto por este Decreto".*

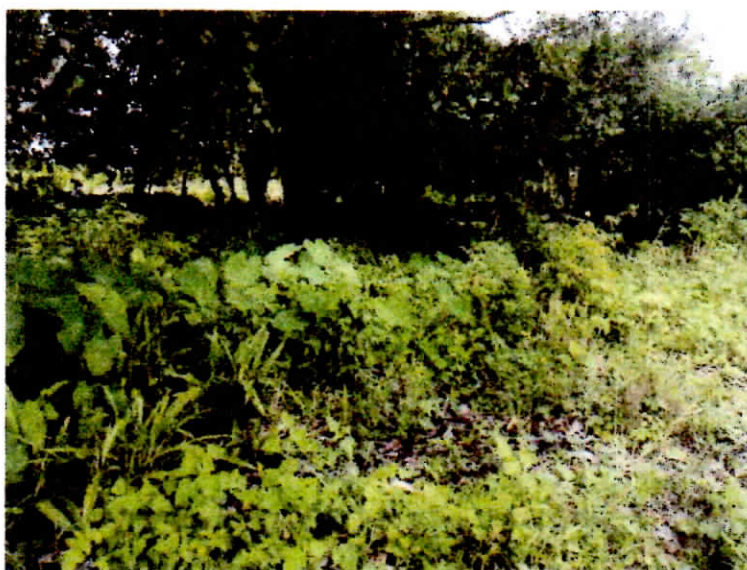
- ✦ Durante el recorrido se observó presencia de humedad en el terreno.
- ✦ La vegetación existente es densa con herbazales y algunos árboles, alrededor de la quebrada y río.

*Vegetación próximo
a los cauces de
quebrada y río.*

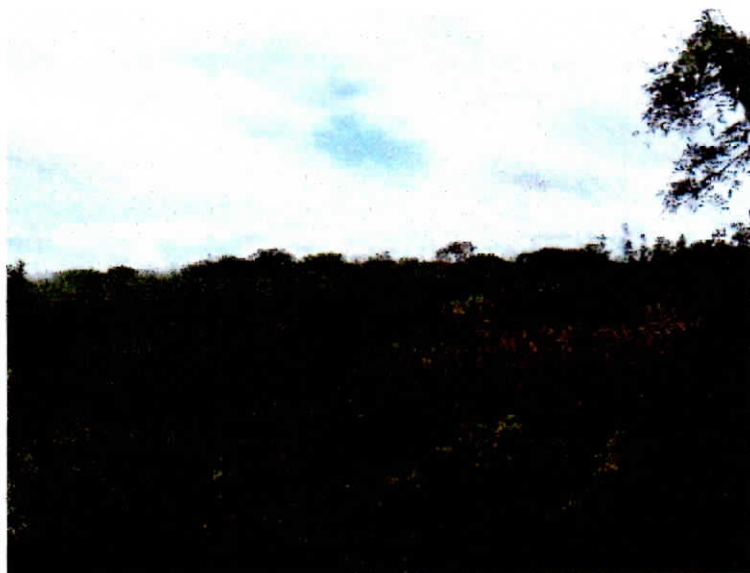
*Vegetación existente
en la finca a
desarrollar el
proyecto
urbanístico.*

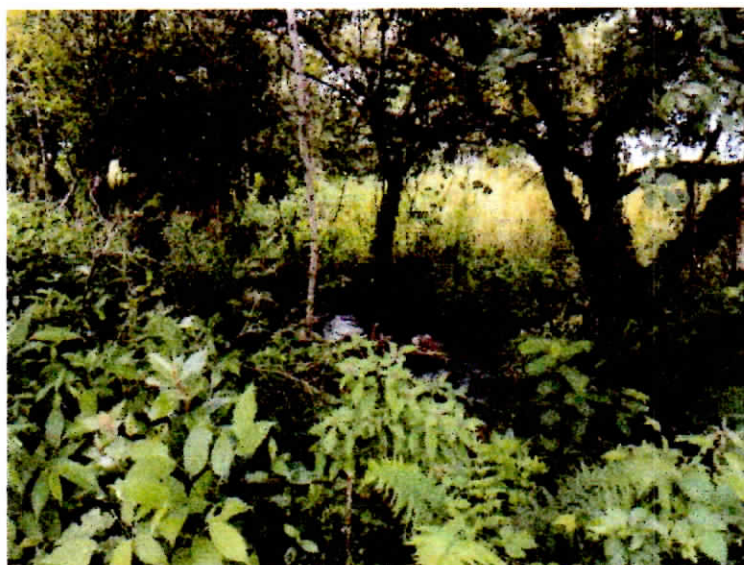
- + *Parte del terreno se encuentra al mismo nivel o altura con relación al cauce de la quebrada Ventura.*
- + *Los diseñadores del proyecto no han definido la cantidad de movimiento de tierra, que será realizado.*

*Fotografía de la
quebrada Ventura.*

- 3. Cumplir con los niveles seguros de terracería establecidos en las recomendaciones del estudio hidrológico – hidráulico.*
- 4. Los trabajos de movimiento de tierra deberán garantizar la seguridad de los lotes colindantes con las quebradas y río de tal como lo establece el estudio hidrológico – hidráulico. De ser necesario se deberá realizar un replanteo topográfico.*

7. *Garantizar que el proyecto será un sitio seguro, libre de vulnerabilidad a inundaciones. Al igual que no generará impactos negativos en el área a desarrollar.*
