INFORME DE EVALUACIÓN DE EsIA CATEGORÍA II “EXTRACCION DE GRAVA DEL RIO CHIRIQUI VIEJO”

ARAP-CH-CT-062-2022
24 DE MAYO de 2022.

Ubicación: Corregimiento de Plaza de Caizan, Distrito de Renacimiento, Provincia de Chiriquí.

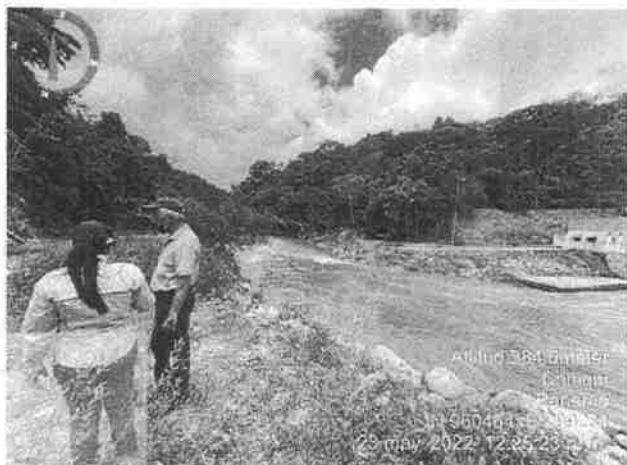
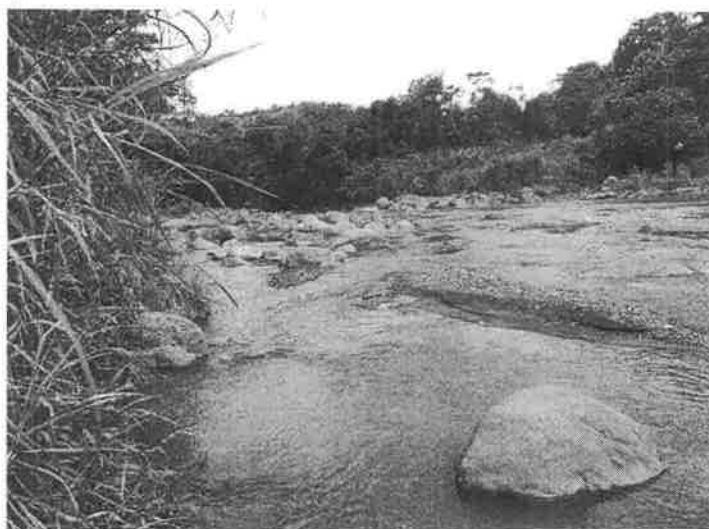
A continuación fotos del área inspeccionada:

El día 23 de mayo de 2022, en compañía de los participantes antes citados, recorrimos parte de las áreas de extracción en Caizan, donde pude notar que el lugar fue usado anteriormente para los mismos fines.

En algunos sitios el río fluye junto a la base de taludes con vegetación tropical, alturas variables y algunos signos de erosión.

Las aguas del río en estación lluviosa son de color chocolate claro, producto de los procesos erosivos aguas arriba donde existe un uso intenso de los suelos para labores agrícolas.

1. Se debe cumplir con el Plan de Manejo Ambiental, para evitar la pérdida de la calidad del agua en áreas aguas abajo donde los pobladores derivan su sustento de la actividad pesquera.
2. Procurar la protección de las márgenes del río evitando derrumbes en las abundantes laderas que existen en el lugar.
3. Acatar las guías ambientales, para proteger Ecosistemas frágiles en la zona del proyecto.
4. Cumplir con los Monitoreo a que hace referencia el Estudio de Impacto Ambiental.
