ESTUDIO DE IMPACTO AMBIENTAL: Categoría II, DEIA II-F-027-2022

PROYECTO:"EMBARCADERO"

UBICACIÓN: Embarcadero, Llano Bonito, Calle 117 E, corregimiento de Juan Díaz, distrito y provincia de Panamá.

Ministerio de Obras Públicas
Categoría II, DEIA II-F--027-2022

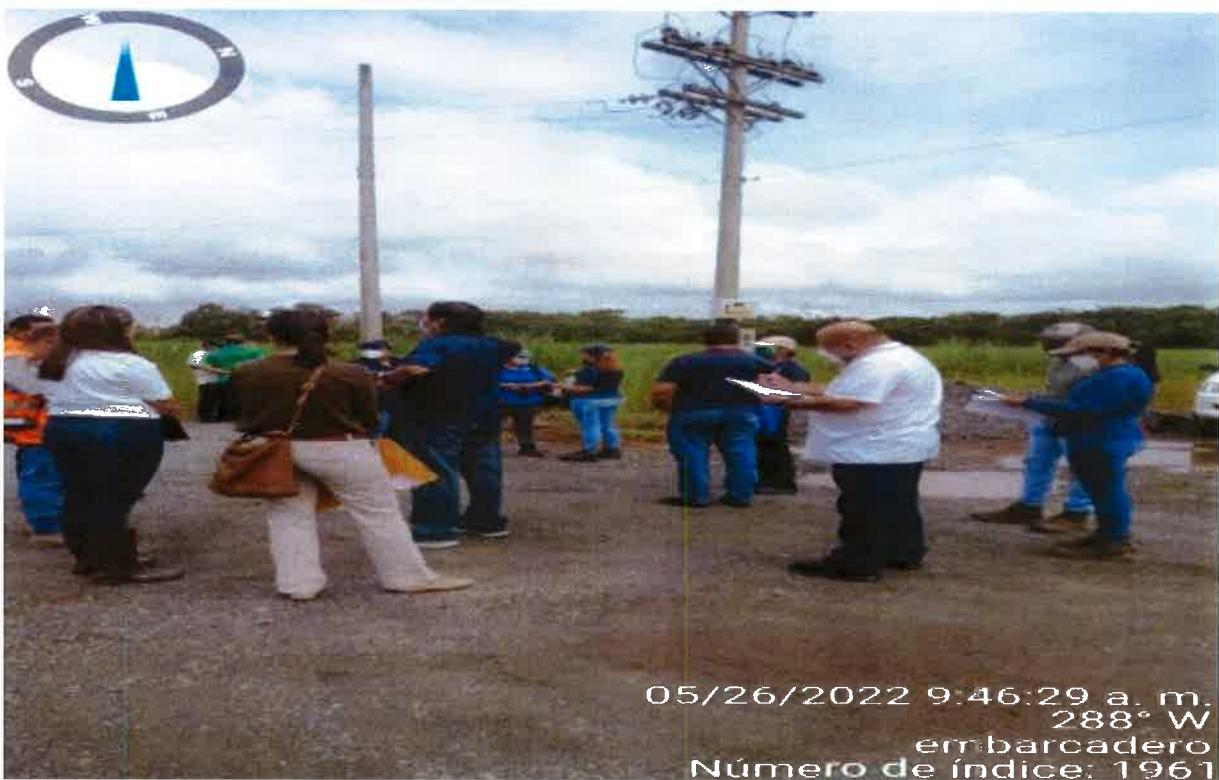
05/26/2022 9:46:29 a. m.
288° W
embarcadero
Número de índice: 1961

Reunión de balance en sitio: Embarcadero, Llano Bonito, Calle 117 E, corregimiento de Juan Díaz, distrito y provincia de Panamá

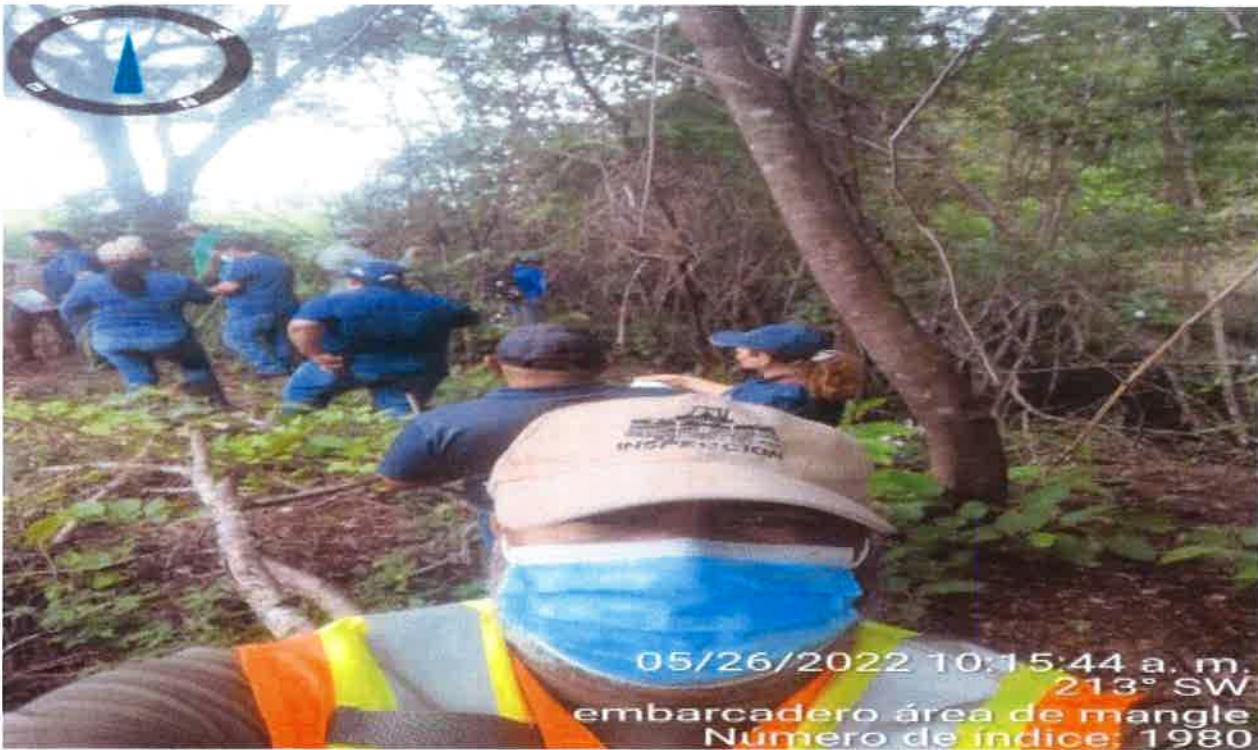
05/26/2022 10:15:44 a. m.
213° SW
embarcadero área de mangle
Número de índice: 1980

Área de relleno y manglar

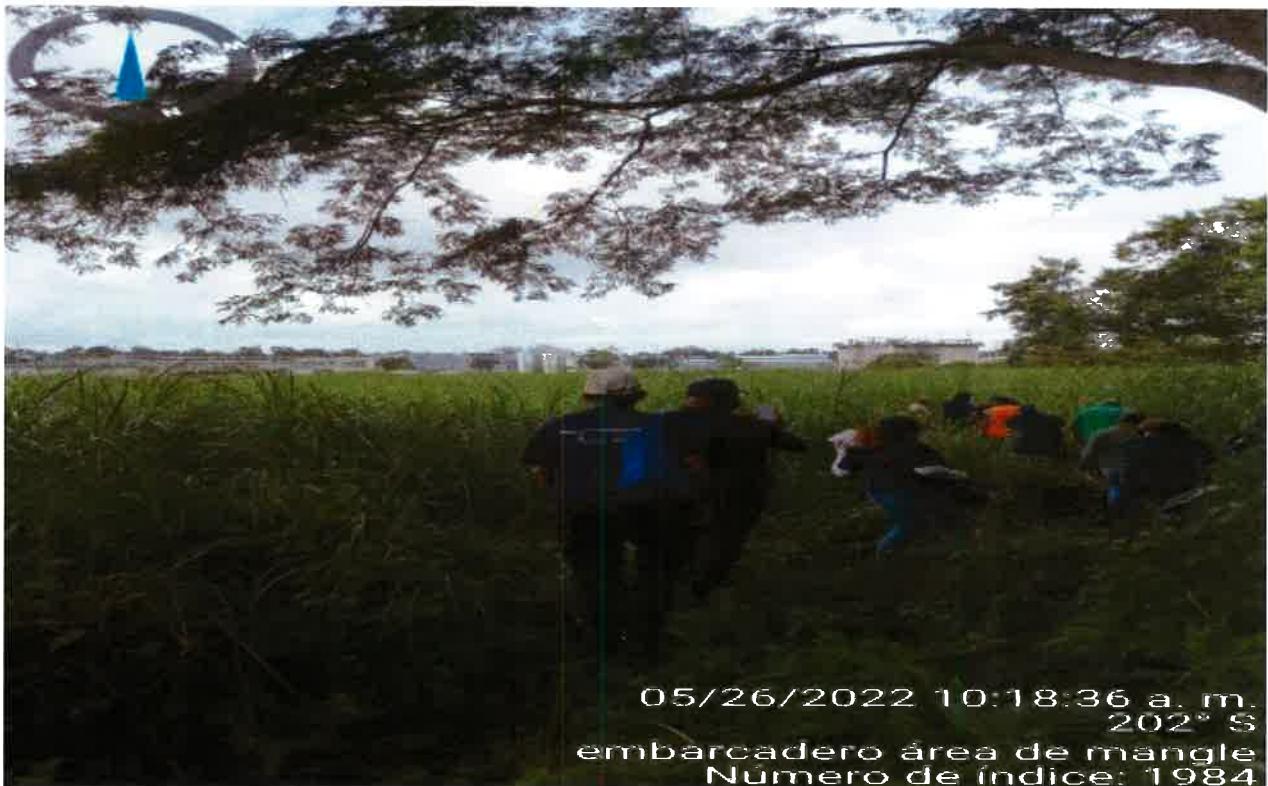
05/26/2022 10:18:36 a. m.
202° S
embarcadero área de manglae
Número de índice: 1984

Recorrido por el polígono de tres (3) hectáreas zonas pantanosas con falta de canalización de
escorrentías de las aguas

1. no se especificaron las vías que serán utilizadas para el transporte de materiales y equipos, de darse alguna afectación en las vías que utilicen, la empresa debe dejarlas tal y como estaba o en mejor estado (regirse por las Especificaciones Técnicas Generales para la Construcción y Rehabilitación de Carreteras y Puentes del MOP).
2. no se indicó en campo si el patio de maquinarias y abastecimiento de combustibles y aceites se ubicará dentro del polígono del proyecto; de ser así construir estructuras de contención siguiendo las reglamentaciones pertinentes para evitar el derrame de sustancias.
3. No se definió en campo si al momento de contar con la resolución se realizaran las obras de saneamiento para evitar entre los trabajadores un brote de malaria ya que estas zonas están próximas a los manglares y hay mucha aguas sin canalizar

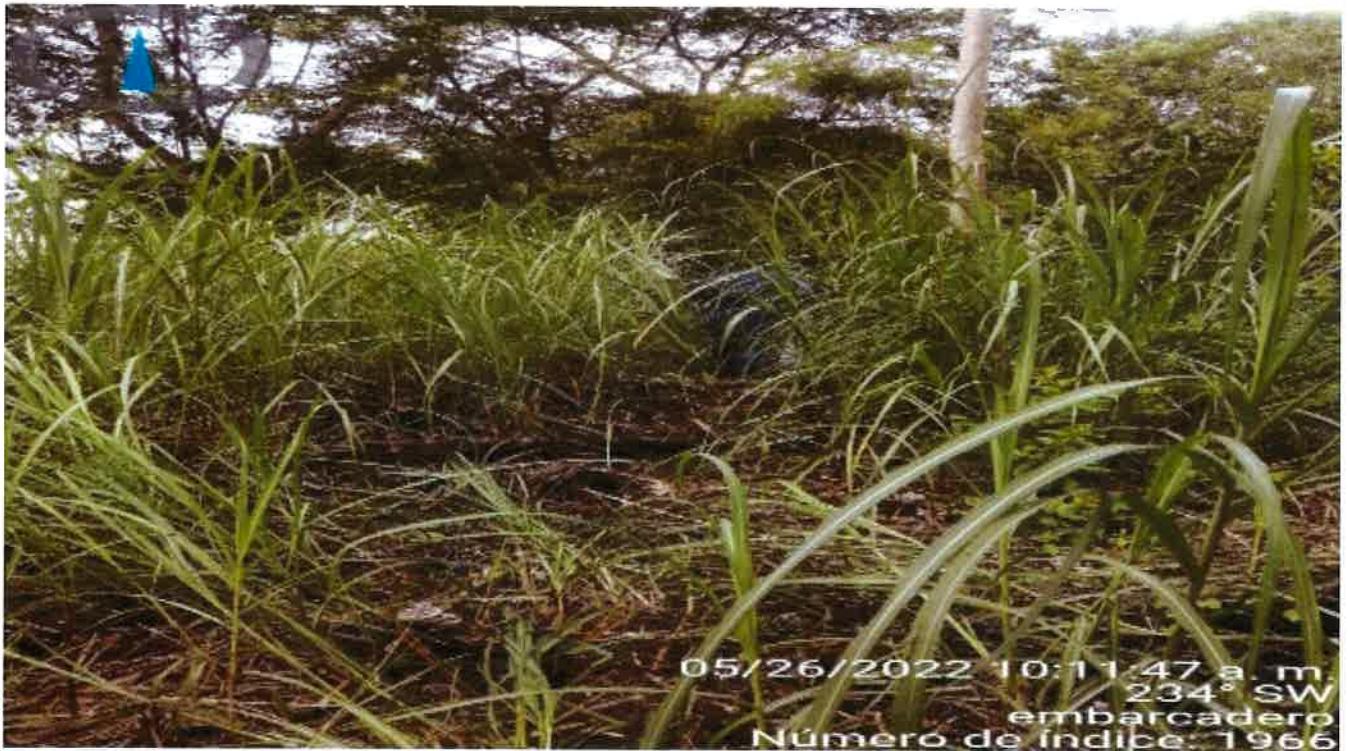
05/26/2022 10:13:14 a. m.
299° NW
embarcadero área de manglae
Número de índice: 1970

Se recomienda que se debe sanear el área una vez se obtenga la aprobación del estudio para evitar posibles focos de criaderos de vectores de transmisión de la malaria (fiebre amarilla) ya que esto podría ser un problema de Salud Pública
