SAM-342-2022

ESTUDIO DE IMPACTO AMBIENTAL: Categoría II,

PROYECTO: "Construcción de Línea de Distribución Eléctrica Para La Planta Potabilizadora José G. Rodríguez"

UBICACIÓN: Corregimiento de Arraiján Cabecera, Burunga, Nuevo Emperador. Distrito de Arraiján. Provincia de Panamá Oeste,

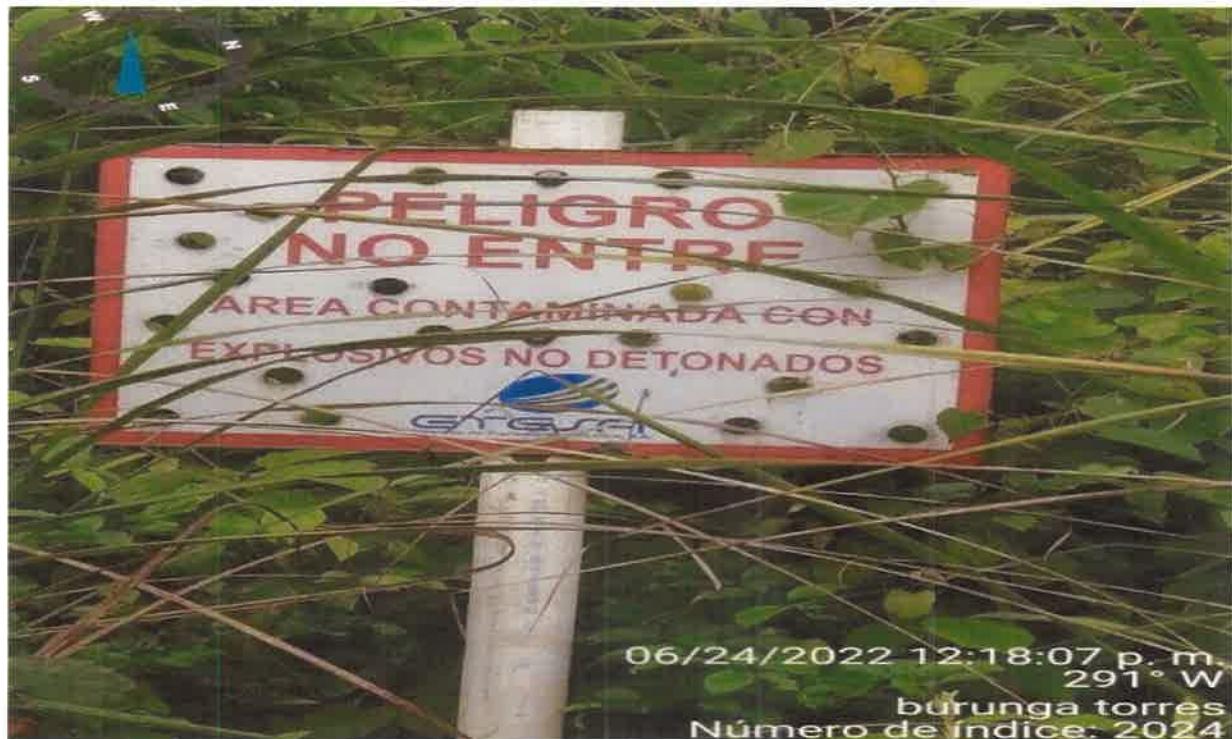
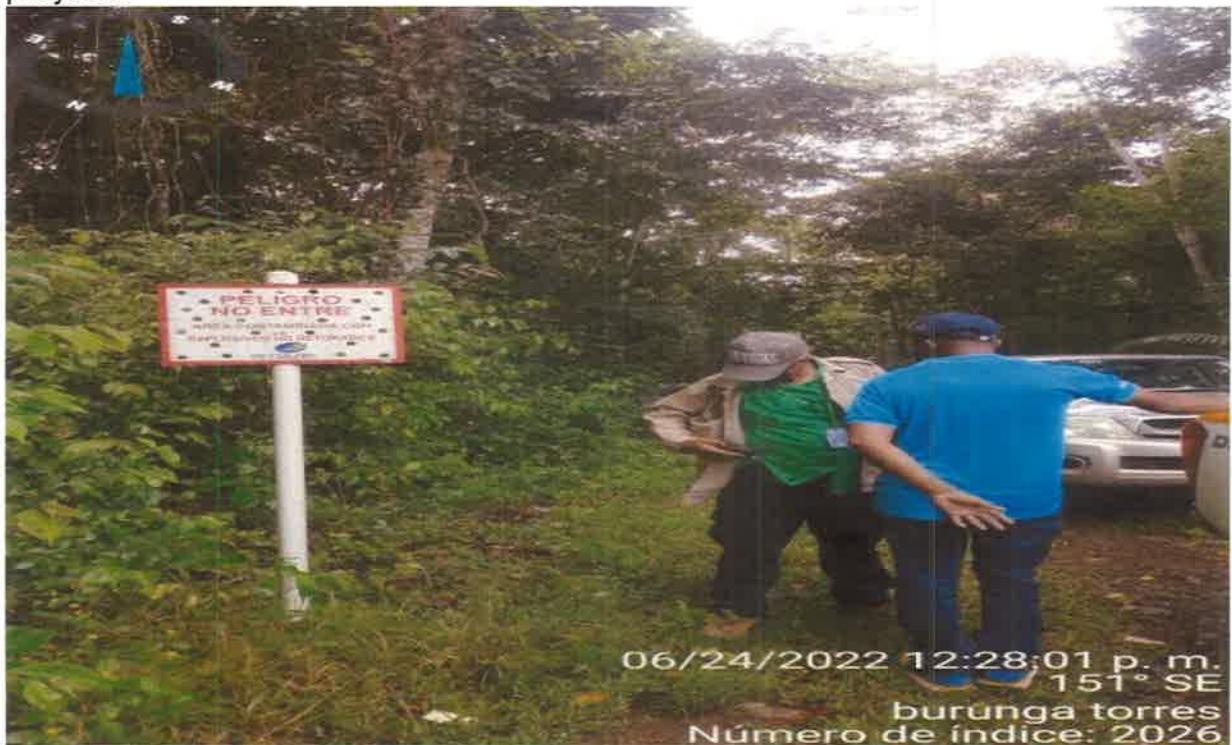
3. No se definió en campo las coordenadas de los cajones de registros para poder dimensionar su ubicación espacial dentro de la Huella del proyecto
4. Se observaron varios letreros de peligro No Entre Área Contaminada con Explosivos no Detonados lo que Representa un Riesgo no detallado ni bien definido dentro del Estudio de Impacto Ambiental

Dentro de la Huella del proyecto no se ha definido la metodología de trabajo con las áreas contaminadas que representan un segmento considerable dentro del proyecto

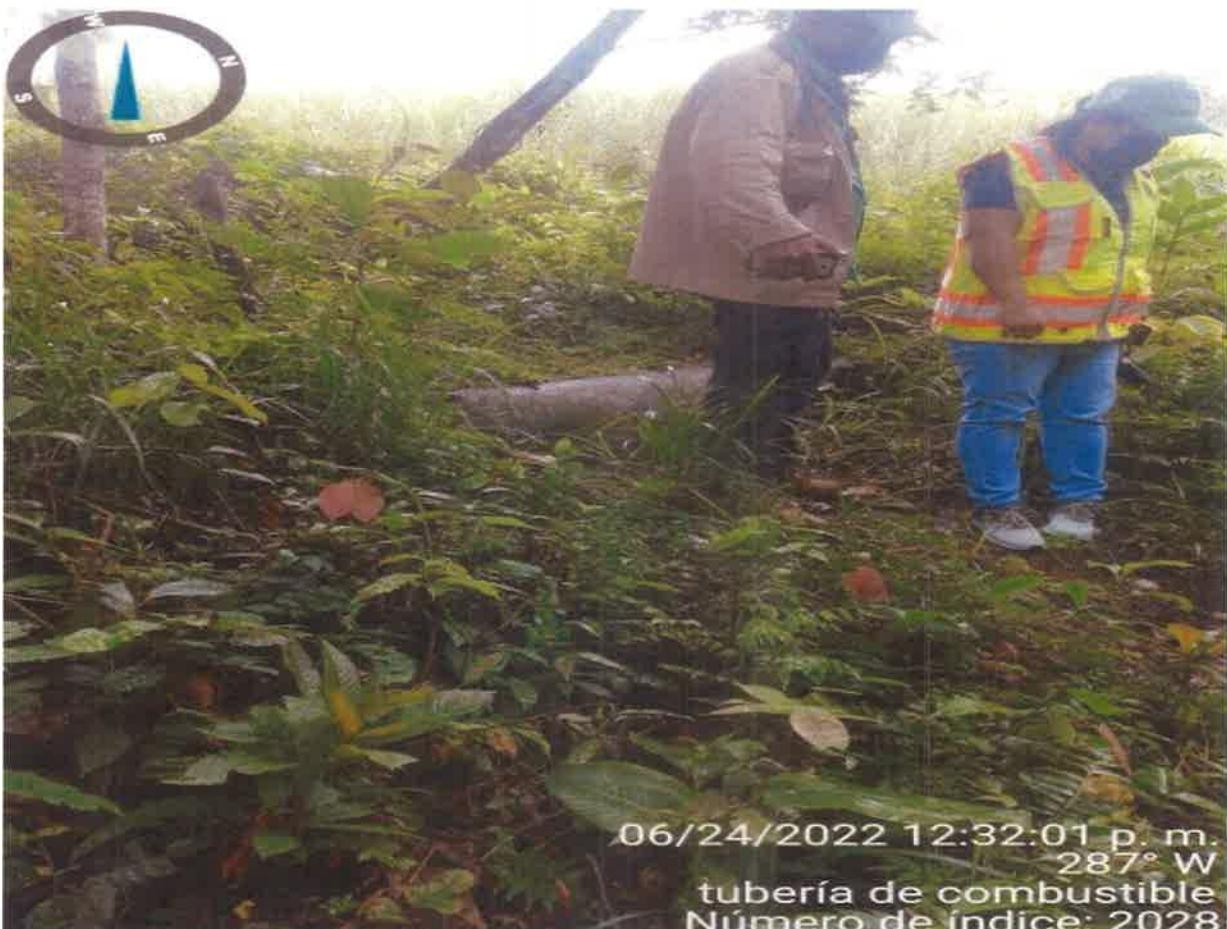
Número de índice: 2028

5. Se observaron estructuras soterradas de Oleoductos de la antiguas bases Americanas que podrían tener gases confinados representando un peligro en el polígono de trabajo

tubería de combustible

Estructuras soterradas que pueden contener gases comprimidos o vapores volátiles

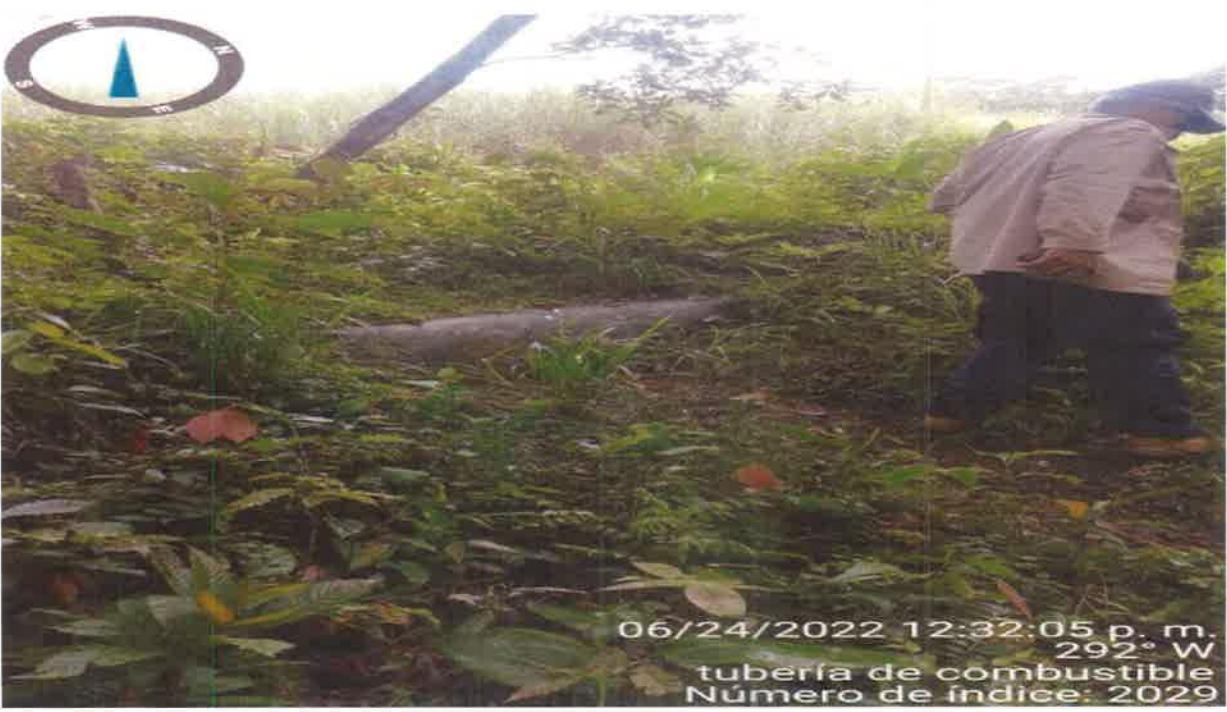
Número de índice: 2029

tubería de combustible
