| NOMBRE DEL PROYECTO: | EXTRACCIÓN DE MATERIAL (GRAVA) DEL RÍO TRIBIQUÉ, PARA LA CONSTRUCCIÓN DEL CAMINO SAN JOSÉ-CALIDONIA-PLATANARES-PIXVAE. |

INFORME DE INSPECCIÓN No. 002- 2022.

INFORME TÉCNICO DE INSPECCIÓN AL SITIO DE DESARROLLO DEL PROYECTO

- I. FECHA DEL INFORME: 28 DE JUNIO DEL 2021.
- II. NÚMERO EXPEDIENTE: DEIA-II-M-038-2022.
- III. NOMBRE DEL PROYECTO: “EXTRACCIÓN DE MATERIAL (GRAVA) DEL RÍO TRIBIQUE PARA LA CONSTRUCCIÓN DEL CAMINO SAN JOSÉ – CALIDONIA – PLATANARES – PIXVAE”
- IV. NOMBRE DEL PROMOTOR: ININCO,S.A.
- V. PARTICIPANTES:

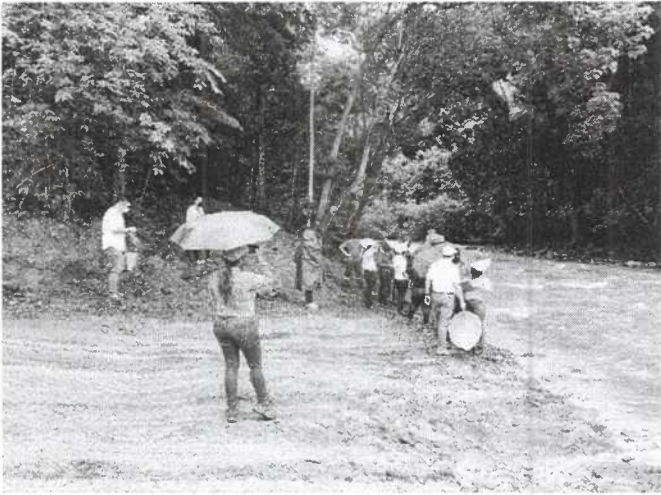
- Punto de Extracción Playón N° 5: Este sitio cuenta con un acceso que esta siendo utilizado para el transito vehicular tanto de equipo pesado como el transporte del área, que no puede pasar a través del puente colgante existente. Dentro de este punto hacia aguas abajo se encuentra el polígono de extracción y esta actividad será realizada dentro del cauce del río tribique, y se nos comunicó por parte de la empresa, que se conformarán camellones para el traslado del equipo con el material extraído. Cabe señalar que en este punto se observó la construyendo el puente vehicular nuevo por la empresa ININCO, S.A. por lo que en la actualidad se esta desarrollando esta actividad. Coordenada de referencia del acceso 459604 E 882800 N, Polígono de extracción 459632 E 882758 N.

| Coordenada de<br>ubicación UTM<br>(WGS-84): | Imágenes Tomadas en el sitio |
|---|---|
| <p>Coordenada del<br/>acceso<br/>E: 459604<br/>N: 882800</p> | <div></div> <p>Ilustración No.2. Visita al sitio de extracción PLAYON 5, el cual se observa que el acceso es utilizado por el transito vehicular del área.<br/>Fuente Inspección realizada el 27/6/2022.</p> |

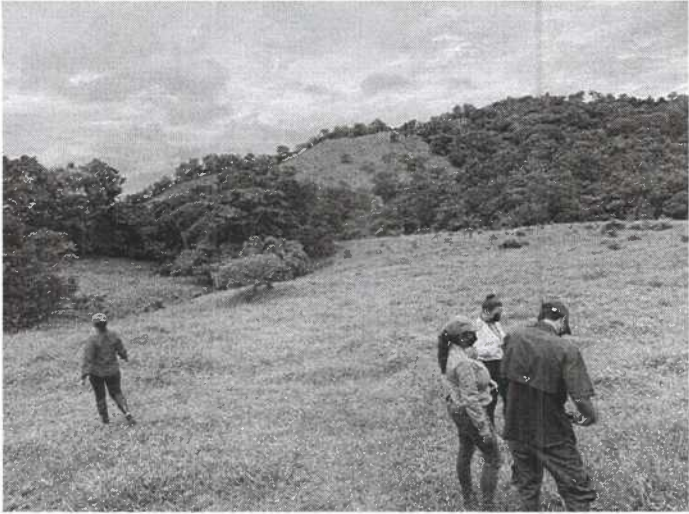
- En el sitio donde se pretende colocar la planta de trituración, patio de acopio de material y tina de sedimentación se deberá replantear y delimitar los mismos; ya que las coordenadas presentadas dentro del EsIA se encuentran dentro de los márgenes de protección del Río Tribique, determinado por lo medido en campo con GPS, se establece que el ancho del río en este punto específico es de 40 metros aproximadamente, condicionando el polígono presentado para dicha actividad.

| <div>Coordenadas de referencia<br/>E: 461842<br/>N: 884702</div> | <div></div> <div>Ilustración No.5 Sitio donde se instalará la planta de trituración, patio de acopio de material y tina de sedimentación.<br/>Fuente Inspección realizada el 27/6/2022.</div> |

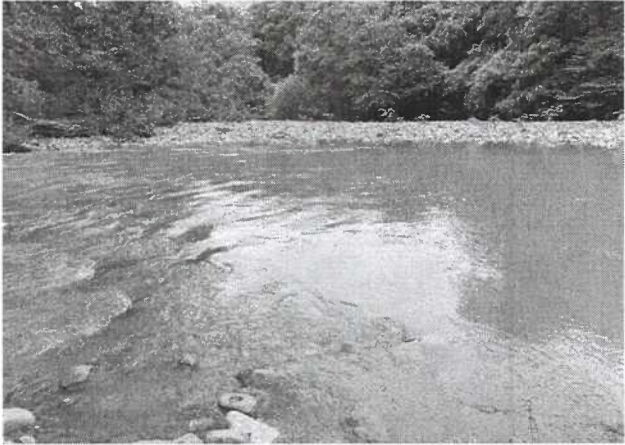
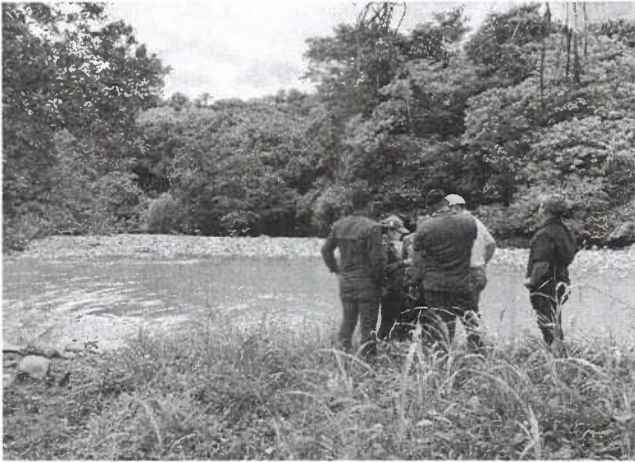
- El punto de extracción denominado Playón N° 1: Se observó que el acceso cuenta con una vegetación de gramíneas dentro de la finca propiedad de la Sra. Castellon, y el mismo cuenta con su debida autorización de uso, el acceso colinda al este con una quebrada sin nombre, dentro del polígono de extracción presentado, se observó que existe un área con material selecto (piedras y en una parte se ve que sobresalen del nivel del agua del río tribique), por lo que los trabajos de extracción serán realizados dentro del cauce del río. Coordenada de referencia 461915 E ,884640 N y coordenada de acceso 461842 E , 884702 N.

| <div>Área de extracción<br/>E: 461880<br/>N: 884641<br/><br/>E: 461901<br/>N: 884620</div> | <div></div> <div></div> <div>Ilustración No.6 Sitio de extracción PLAYON 1<br/>Fuente Inspección realizada el 27/6/2022.</div> |

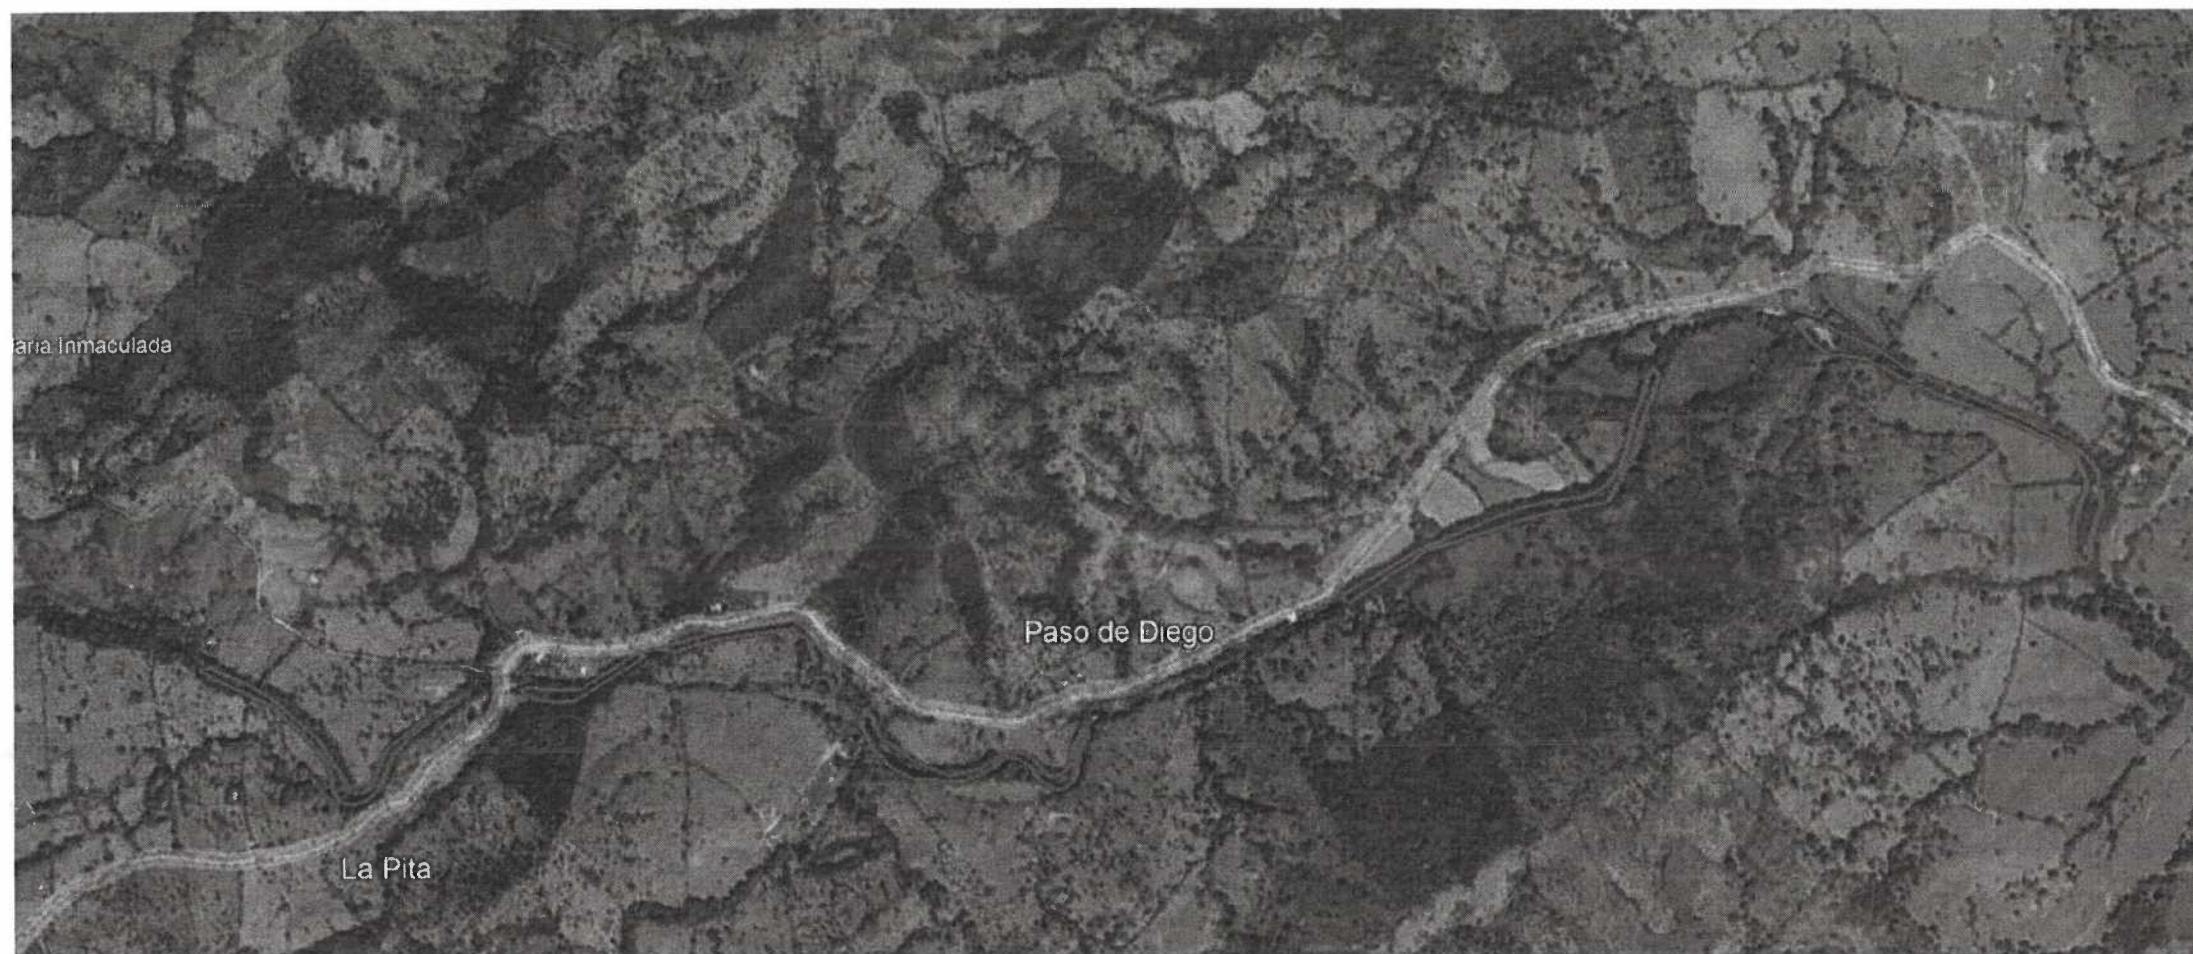
*Ilustración 7. . Imagen satelital del proyecto tomada del Software Google Earth Fuente: Inspección realizada el 27/6/2022.*
