**REPÚBLICA DE PANAMÁ**  
**INFORME DE MONITOREO DE CALIDAD DE AIRE**

**PROYECTO**  
**MUELLE FISCAL DE BOCA CHICA**

**CORREGIMIENTO DE BOCA CHICA,  
DISTRITO DE SAN LORENZO",  
PROVINCIA DE CHIRIQUI, PANAMÁ**

**INFORME DE MONITOREO DE CALIDAD DE AIRE**  
**“Muelle Fiscal De Boca Chica”**

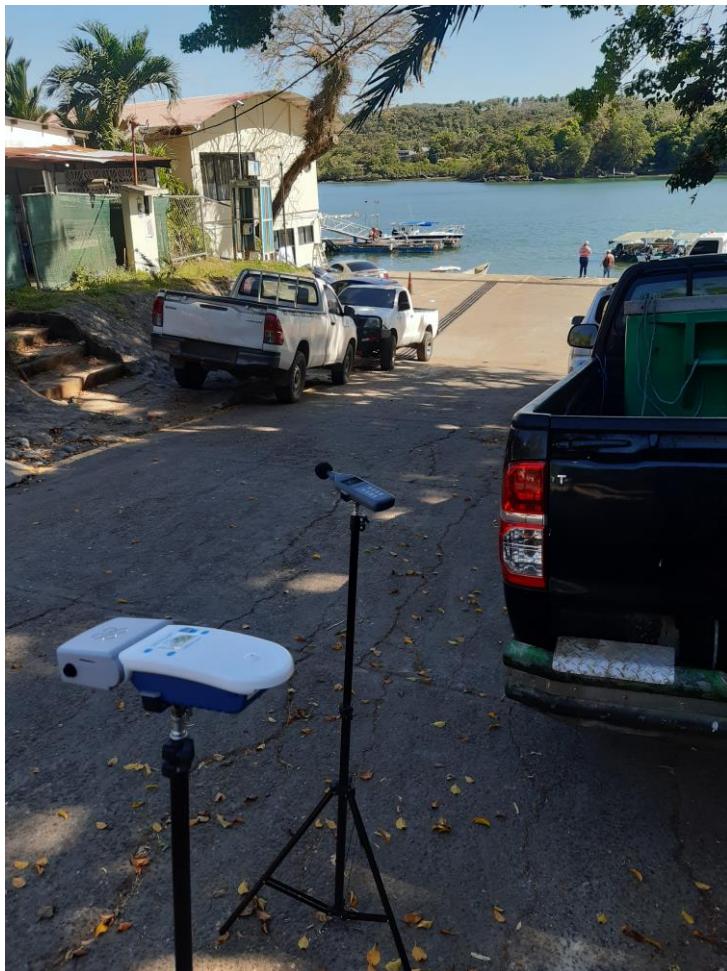
<b>Punto 1.</b>			
<b>Ubicación del equipo:</b> sobre la calzada, superficie de concreto			
Coordinadas UTM:	365710 mE	908779 mN	Zona: 17 P norte
<b>Horario:</b> Diurno, de 6:00 a.m. hasta 9:59 p.m.			
Condiciones ambientales:	Humedad: 77%	Temperatura: 27,22°C	
<b>Observación:</b> día soleado.			
<b>Resultados de la medición</b>			
<b>Concentración PM-10</b>			
4,4 $\mu\text{g}/\text{m}^3\text{N}$

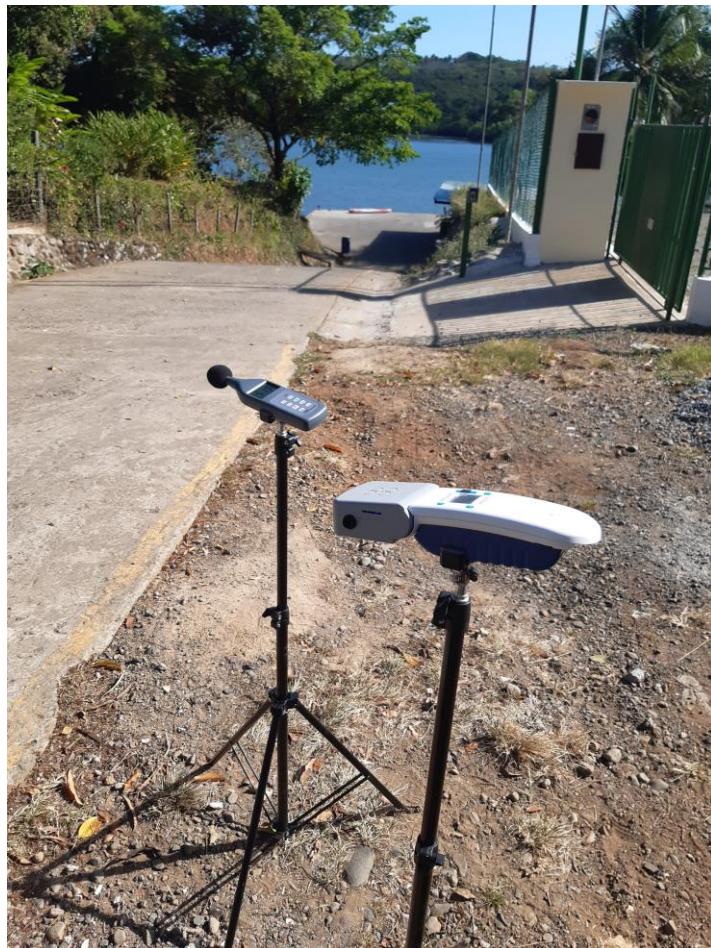
**Punto 2.**

**Ubicación de equipo:** sobre la calzada, superficie cubierta de tierra.

Condiciones ambientales:	Humedad: 63%	Temperatura: 32,22°C
--------------------------	-----------------	-------------------------

7,9  $\mu\text{g}/\text{m}^3\text{N}$

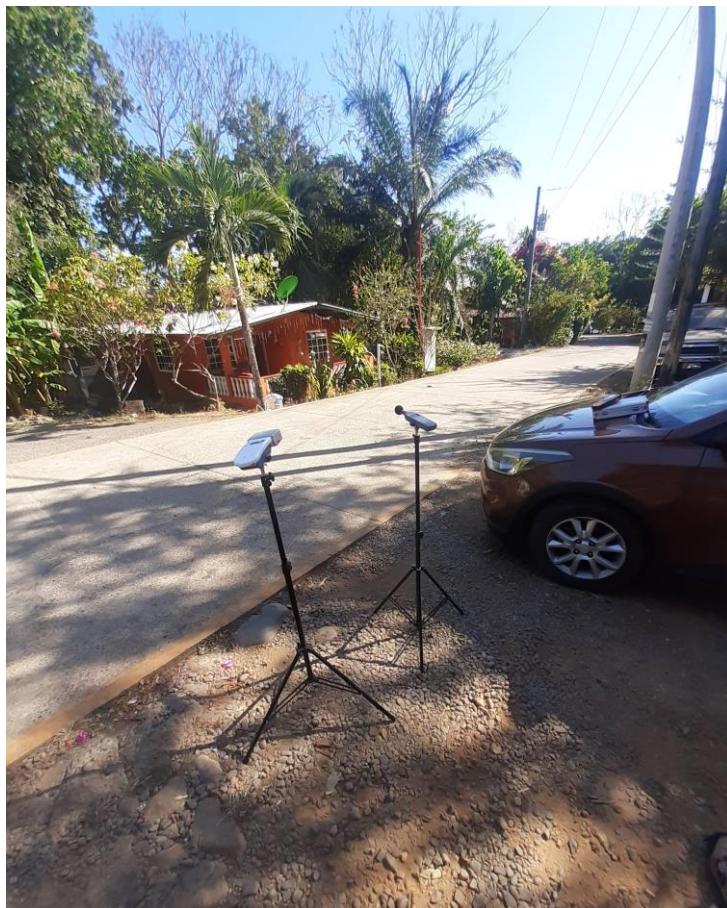
<b>Punto 3.</b>					
<b>Ubicación de equipo:</b> sobre la calzada, superficie cubierta de tierra.					
Coordenadas UTM:	365683 mE	908779 mN	Zona: 17 P norte		
Horario: Diurno, de 6:00 a.m. hasta 9:59 p.m.					
Condiciones ambientales:	Humedad: 73%		Temperatura: 29.44°C		
<b>Observación:</b> día soleado					
<b>Resultados de la medición</b>					
<b>Concentración PM-10</b>					
7,9 $\mu\text{g}/\text{m}^3\text{N}$

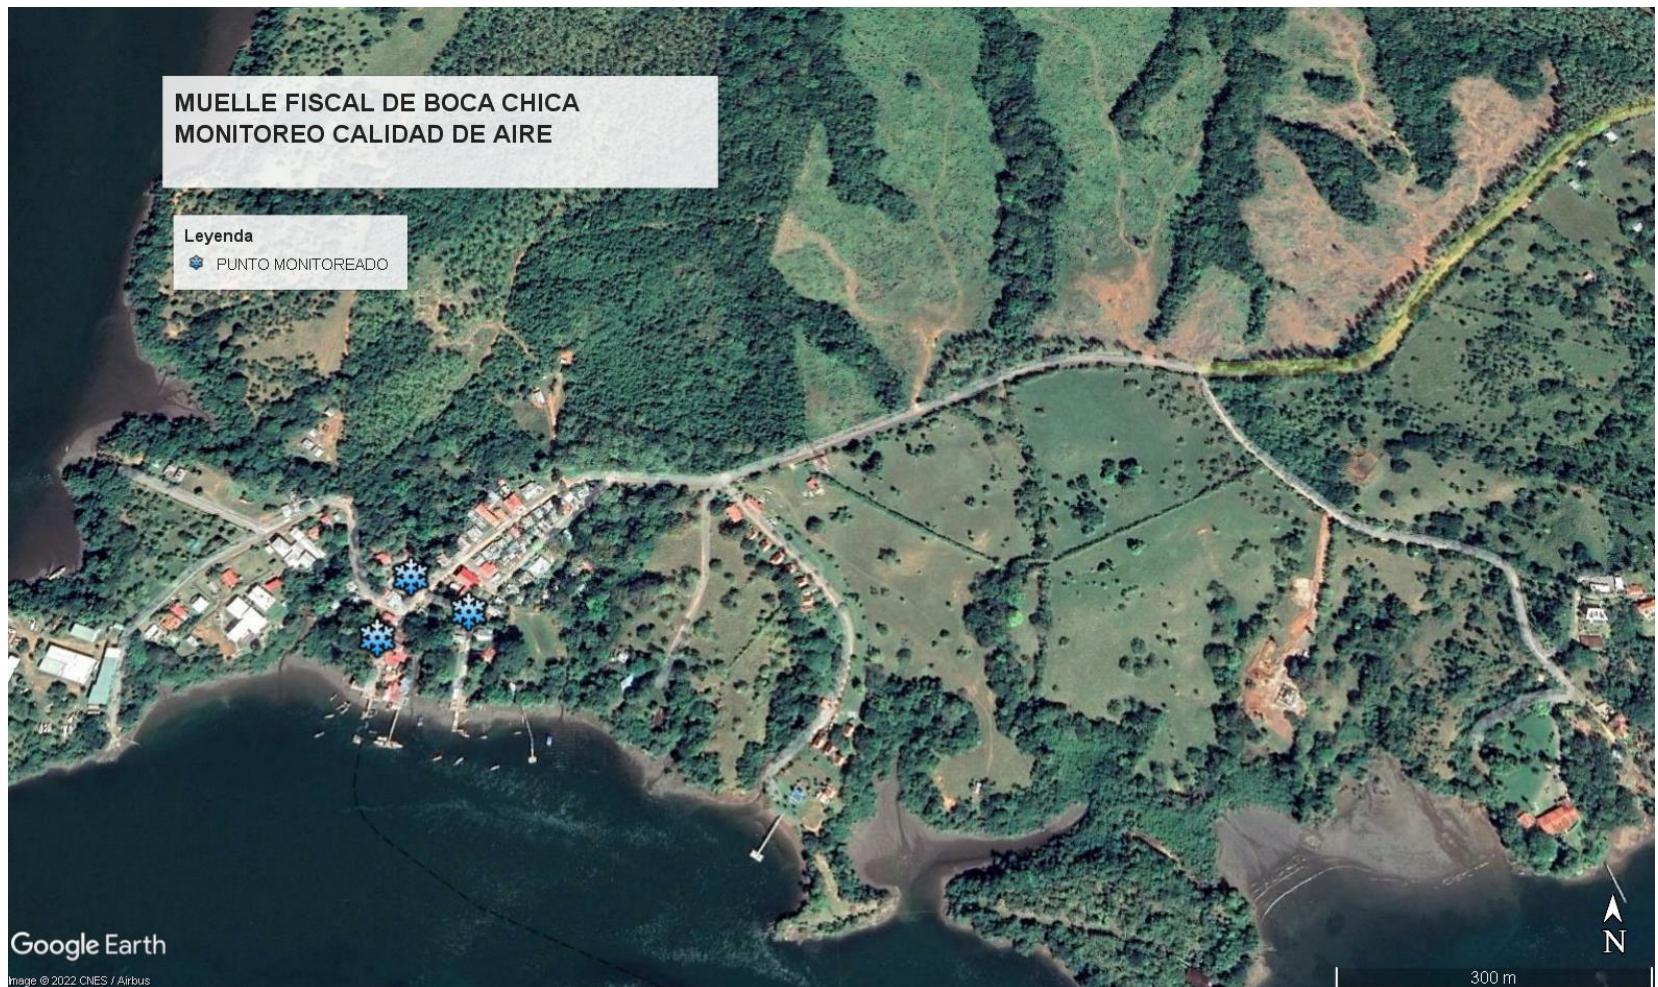
**Anexo #1**

**Puntos de Monitoreo Ambiental**
