**RESPUESTA A PRIMERA  
SOLICITUD DE INFORMACIÓN  
ACLARATORIA  
Estudio de Impacto  
Ambiental Categoría II**

**Extracción de Material  
(Grava) del Río Tribiqué  
para la Construcción del  
Camino San José –  
Calidonia – Platanares –  
Pixvae**

**AGOSTO 2022**

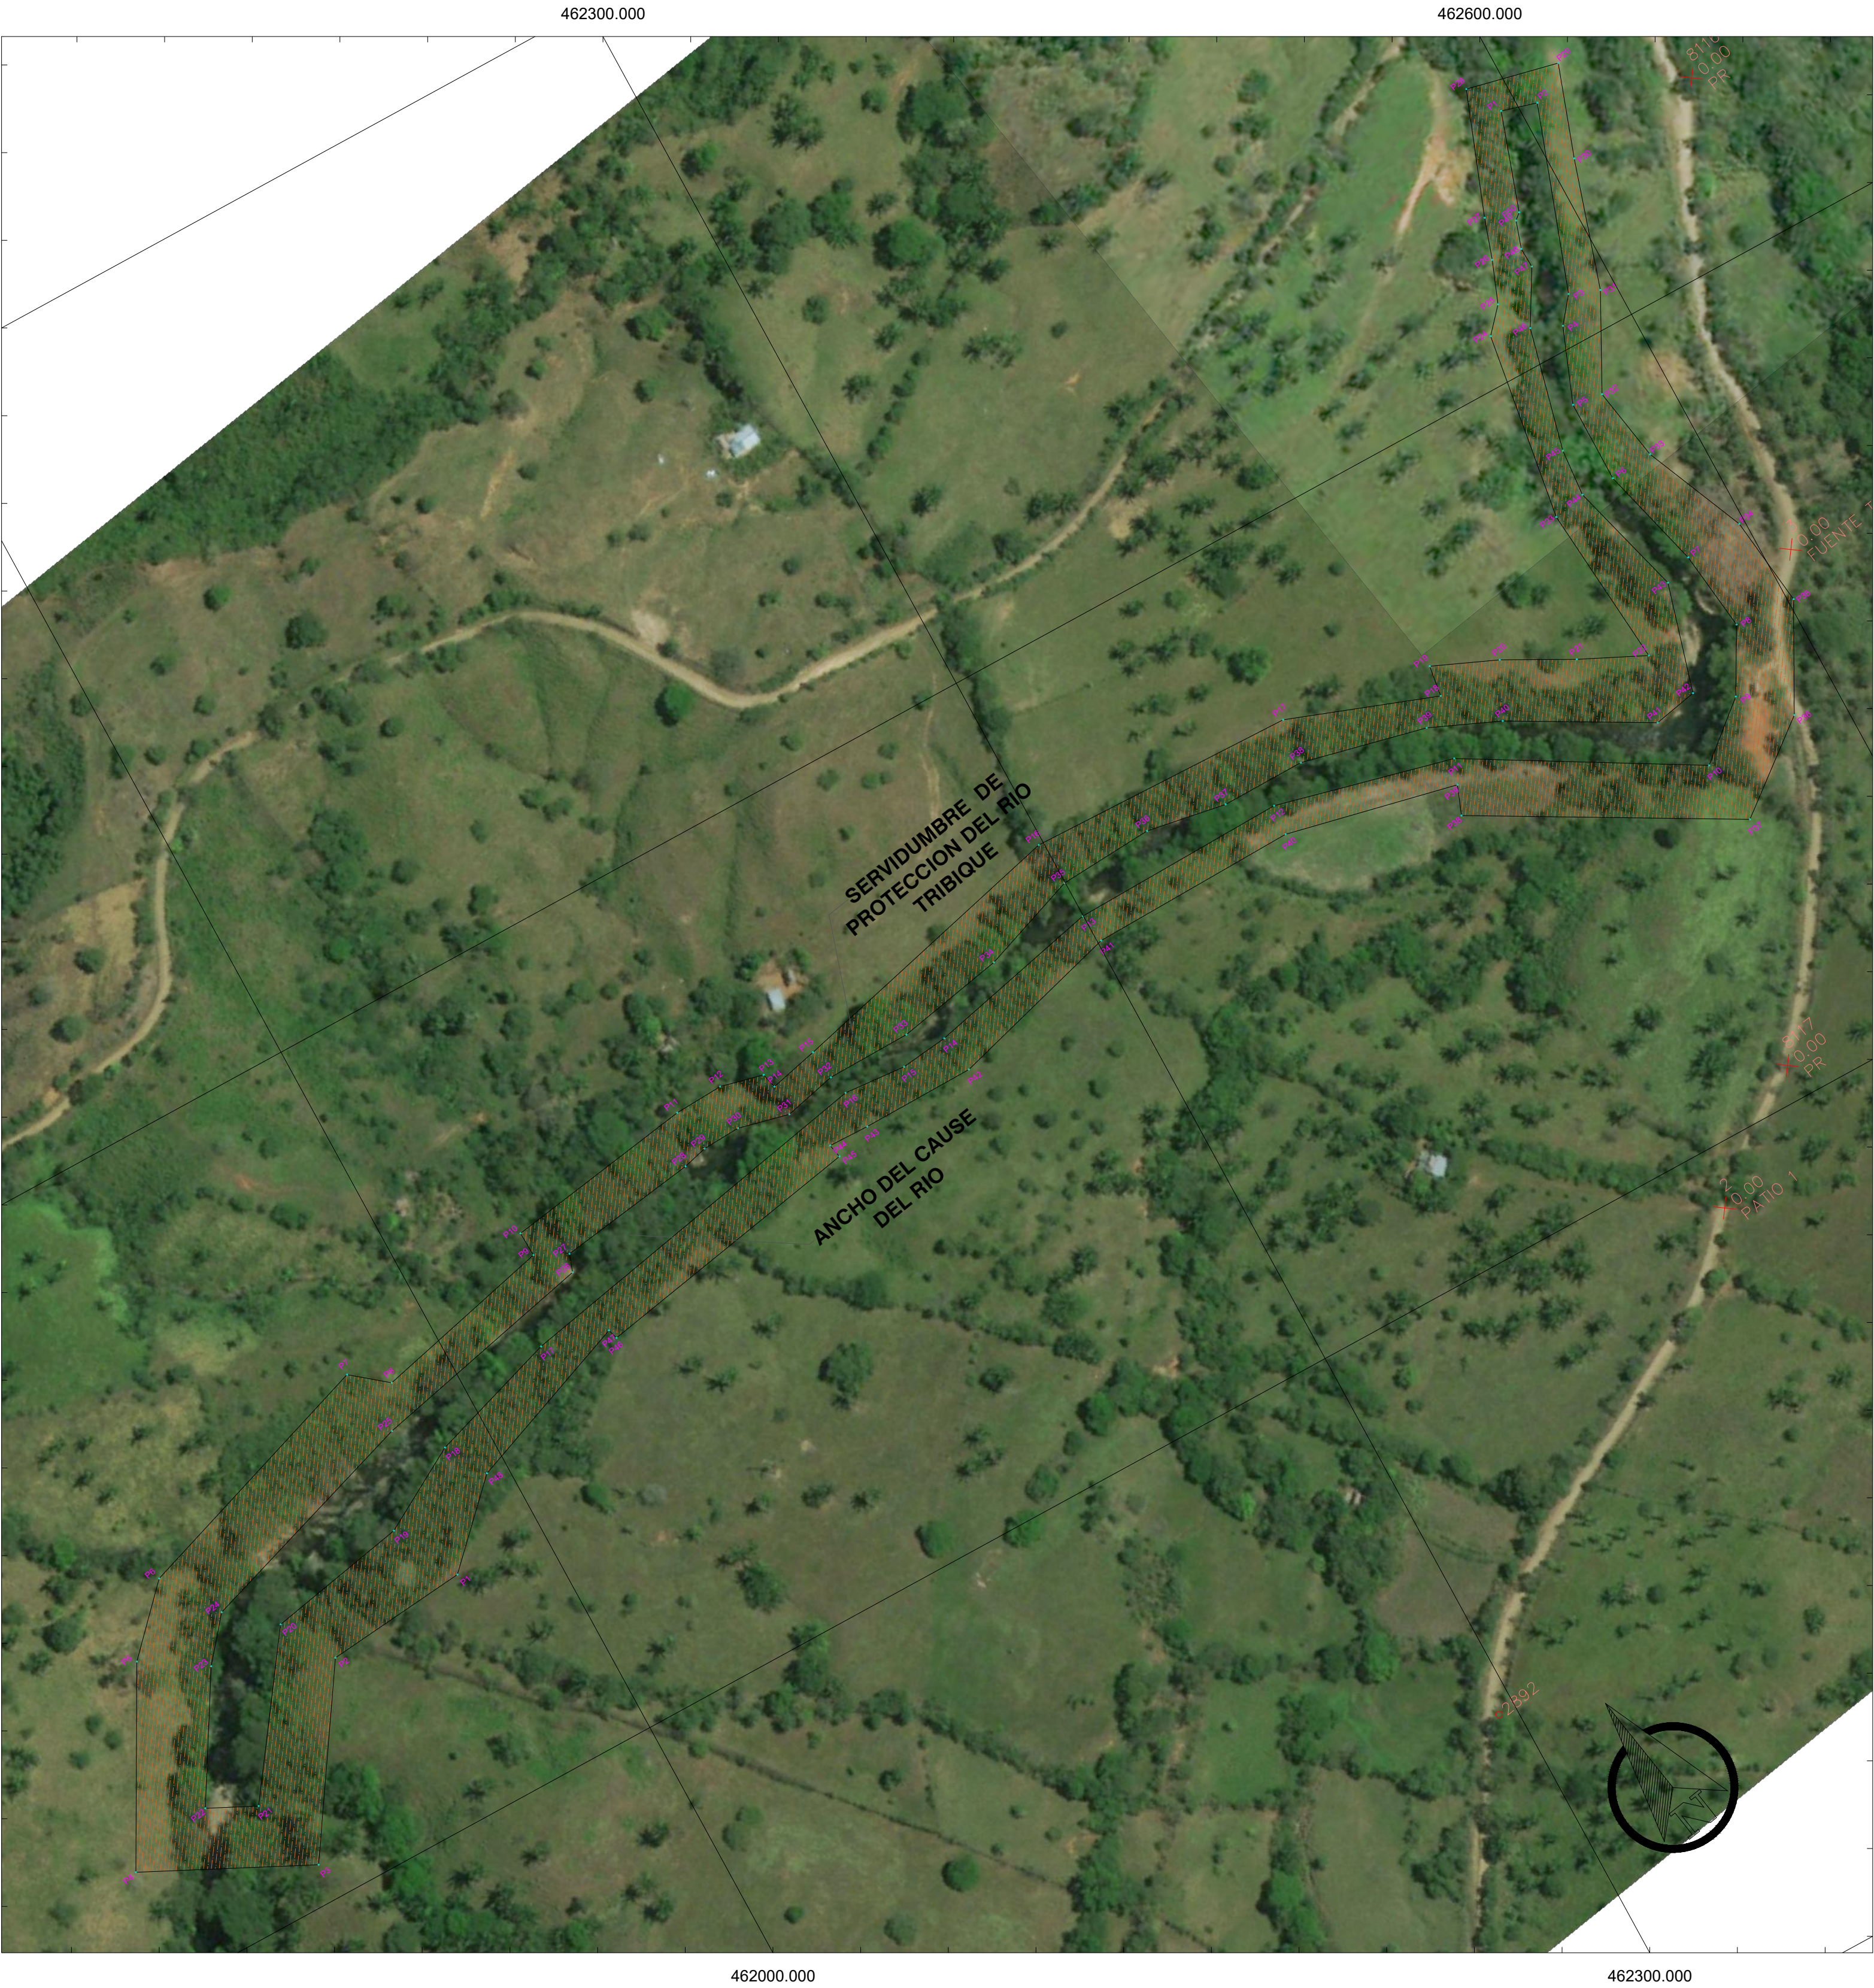
| CAUSE PLAYON 7 | | | | | |

Area: 88604.68 m²  
Area: 8.86047 ha  
Perimetro: 2915.52 ml
