ESTUDIO DE IMPACTO AMBIENTAL CATEGORÍA II
PROYECTO: “CONSTRUCCIÓN DE CAJÓN PLUVIAL”

UBICACIÓN: Corregimiento de Chilibre, Distrito de Panamá, Provincia de Panamá.

JUNIO - 2022

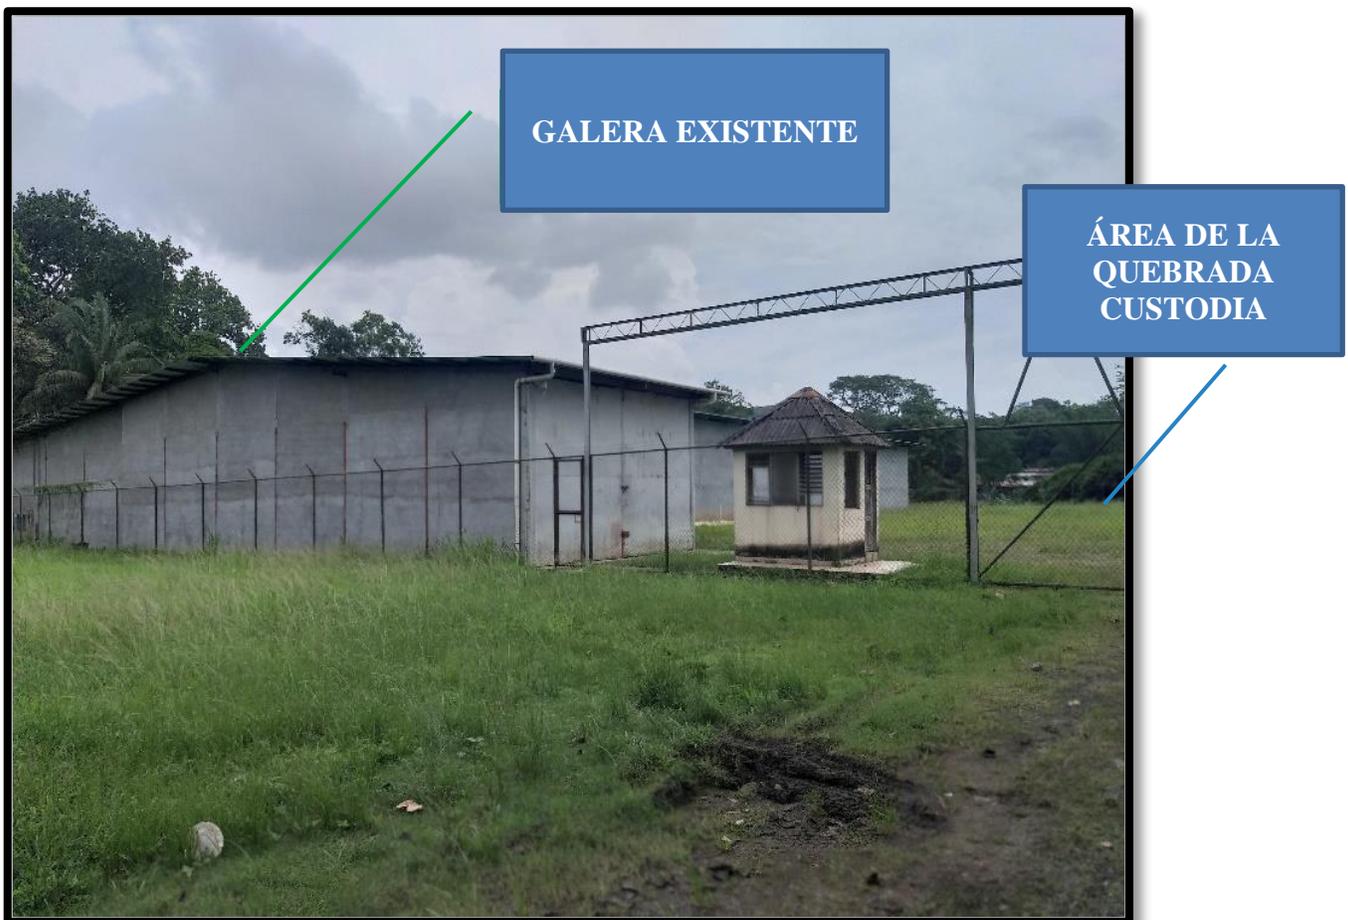
Foto N° 1. Vista del área de proyecto en la actualidad

La galera existente en el terreno en estudio está en desuso, no obstante, debido al crecimiento económico del área, el promotor considera la puesta en funcionamiento de esta, por lo cual, con la conexión del terreno, a través del cajón pluvial, se podrá utilizar la parte trasera del terreno como patio de estacionamiento de vehículos y contenedores.

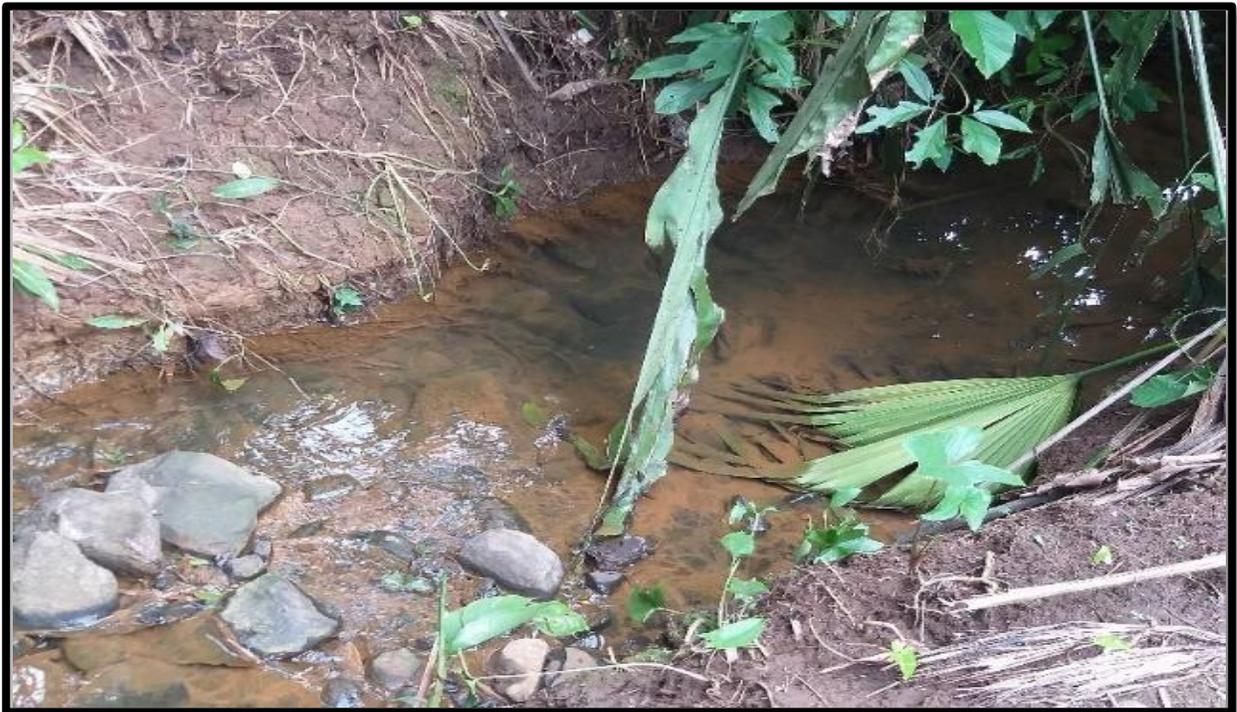
Foto N° 6. Quebrada Custodia

La Quebrada Custodia se ubica dentro de la zona de Vida bosque muy húmedo tropical, que cuenta con una moderada precipitación pluvial y humedad relativa. Se puede observar a simple vista que tiene un nivel bajo de contaminación, ya que se pudo apreciar la existencia de especies acuáticas y aguas cristalinas, sin embargo, presenta un caudal bajo.

El desarrollo de este proyecto no causará contaminación a la Quebrada Custodia, toda vez que lo único que se pretende es recoger la escorrentía sin cambiar el curso de sus aguas.

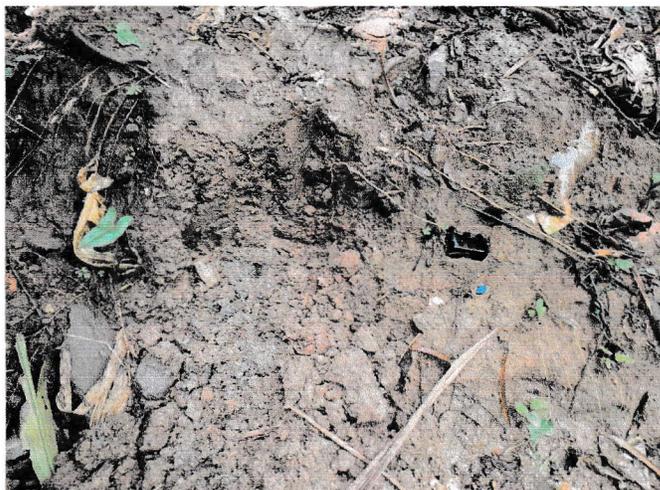
Imagen 8.-Fondo de botella de seco enterrada en perfil cercano a sondeo 263. No se localizaron materiales arqueológicos.

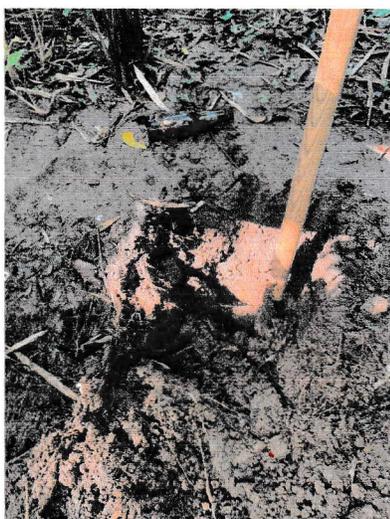
Imagen 9.- Vista perfil de sondeo No. 264. No se localizaron materiales arqueológicos. Cerca al sondeo se localizó una botella de cerveza balboa.

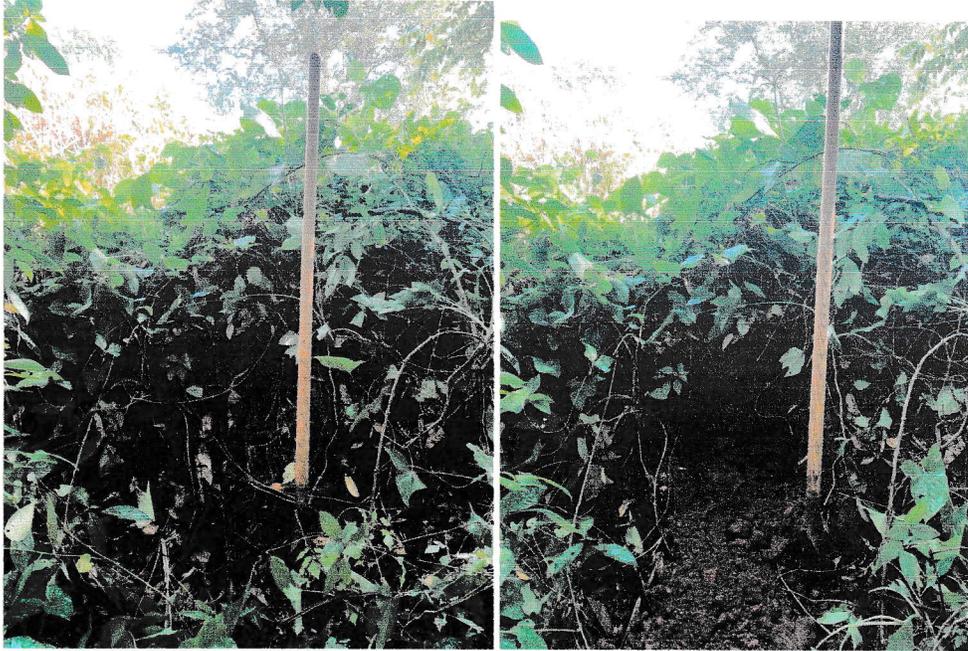
Imagen 10.- Limpieza de terreno y perfil de sondeo No. 265. No se localizaron restos arqueológicos.

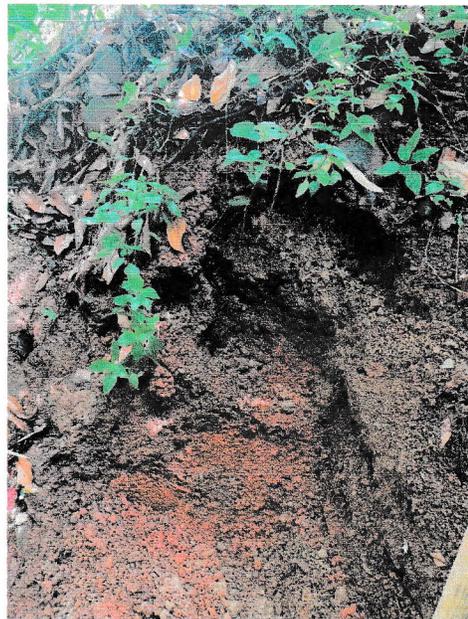
Imagen 11.- Vista de perfil estratigráfico localizado en sondeo número 266. No se localizaron restos arqueológicos

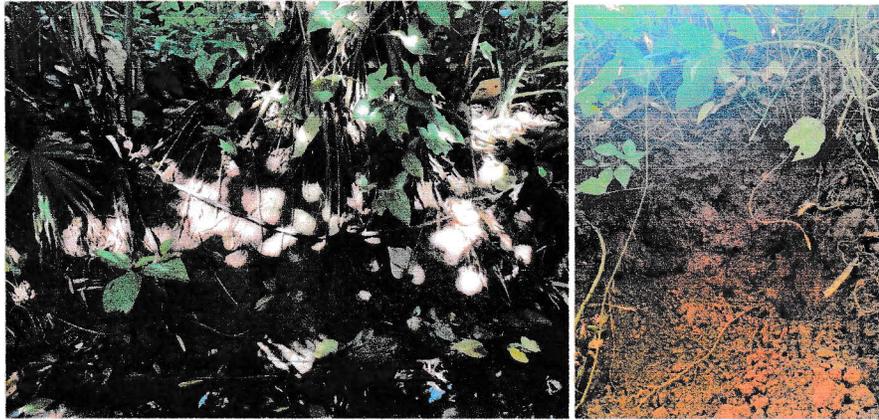
Imagen 13.- Vista de perfil estratigráfico sondeo no. 268. No se localizaron materiales arqueológicos.

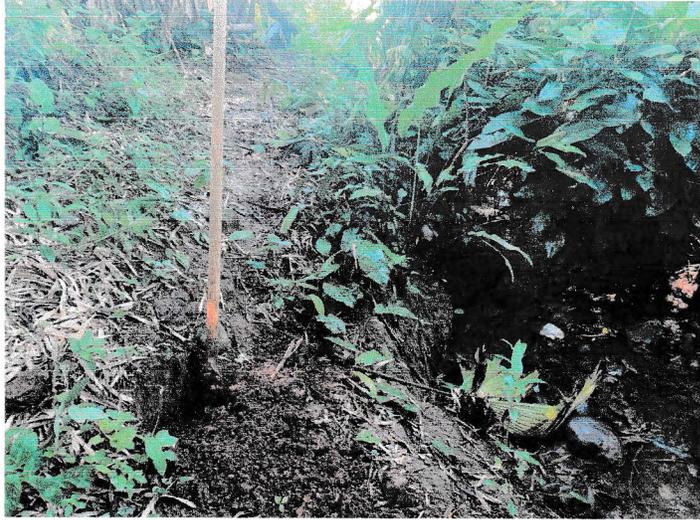
Imagen 14.- Vista del perfil estratigráfico en el sondeo No 269. No se localizaron materiales arqueológicos.

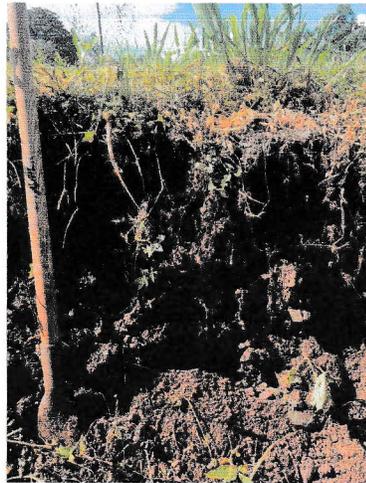
Imagen 15.- Vista del perfil estratigráfico del sondeo 270. No se localizaron restos arqueológicos.

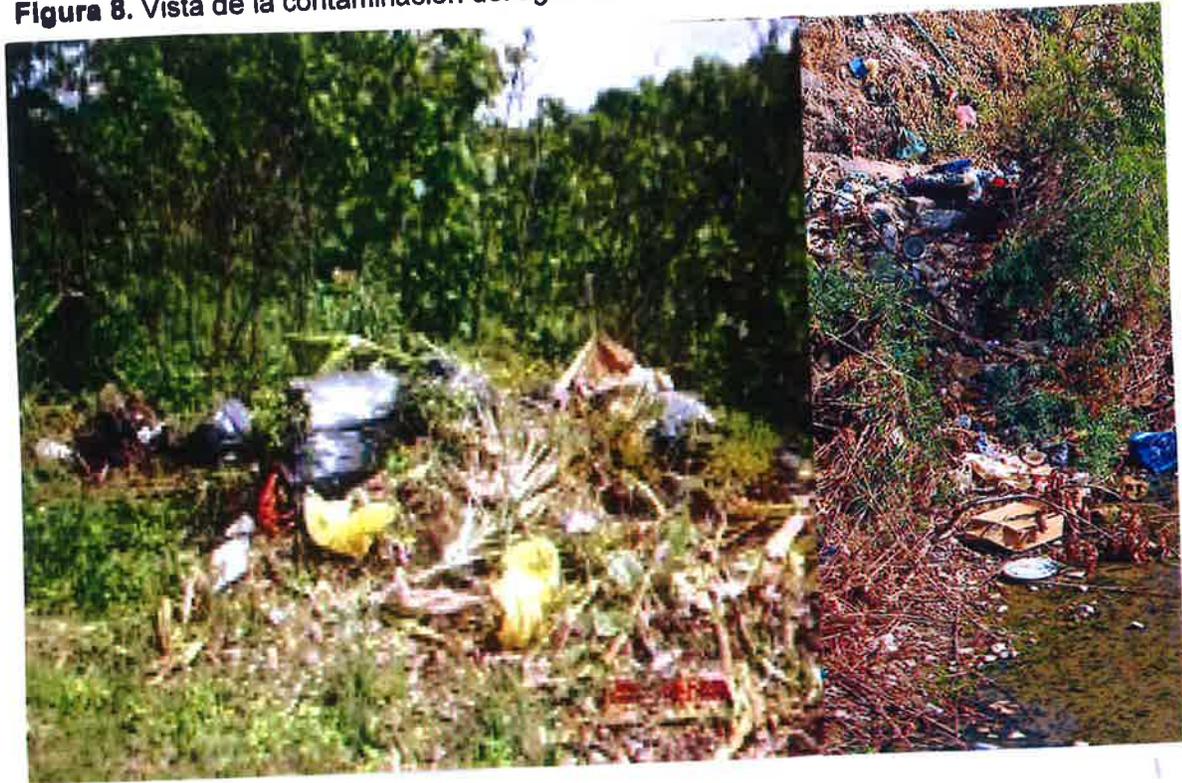
Figura 8. Vista de la contaminación del agua en el sitio de estudio.

Como se observa en la imagen anterior, la quebrada arrastra desechos sólidos y tiene poca profundidad y bajo caudal, razón por la cual en el recorrido no se pudieron ver muchas especies; solo se observaron dos peces en estadio juvenil, entre ellos podemos mencionar peces de las familias *Characidae* y *Cichlidae* de nombre común chogorro característico de estos sitios.

Se puede observar que el lugar de estudio es un área intervenida antropogénicamente, ya que a simple vista puede apreciarse la contaminación del agua por el arrastre de desechos líquidos y sólidos proveniente de las áreas aledañas (ver figura 7).

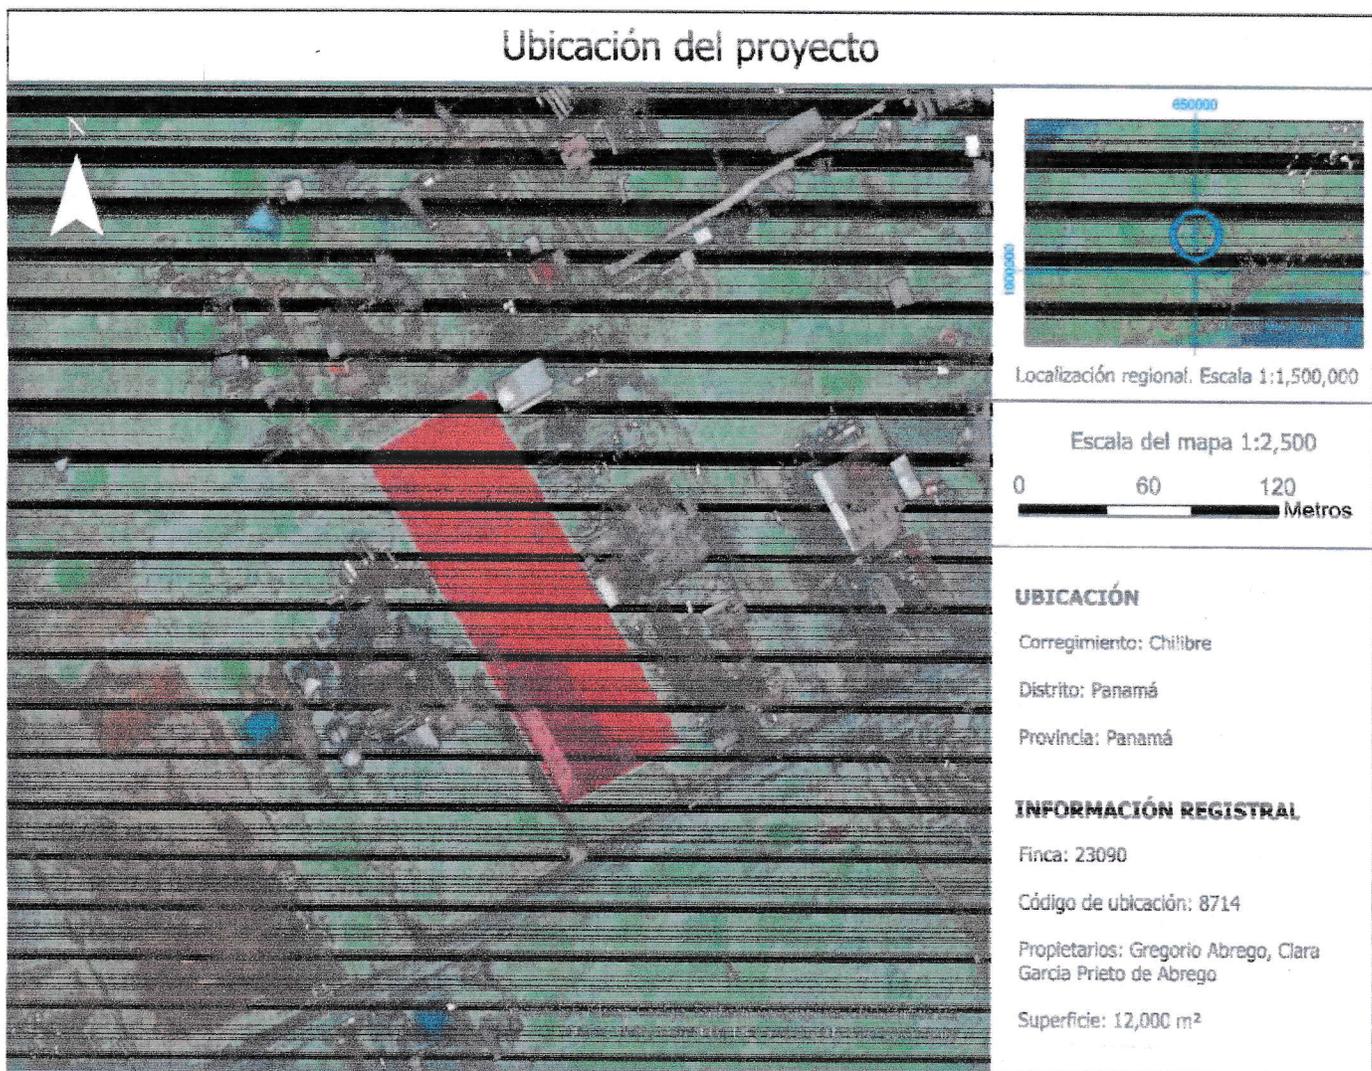
El Proyecto Del Cajon Pluvial, se encuentra ubicado en el corregimiento de Chilibre, distrito de Panamá, provincia de Panamá. El cajón pluvial se construirá en la afuente existente sin nombre, cuyo afluente principal es la quebrada Custodia. El mismo estará ubicado en las coordenadas Punto 1 -N 1009079.57 y E 655287.96 y Punto 2- coordenadas N 1009110.79 y Punto 3- N 1009268.90 y E 655242.16 y el Punto 4 -N 1009238.43 y E 655191.04

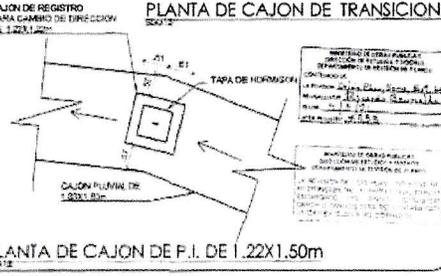
PLANTA DE CAJON DE P.I. DE 1.22X1.50m

ELEVACION DE ALETA TIPO "A"

NOTA:
LOS ESPESORES DE PARED Y LOSA ASI COMO EL DETALLE DE REFUERZO FUE UTILIZADO DE LA HOJA 1.008 PARA LAS ALETAS TIPO "A" DE 3.35X2.33M PARA UN RELLENO DE 1.50m MINIMO

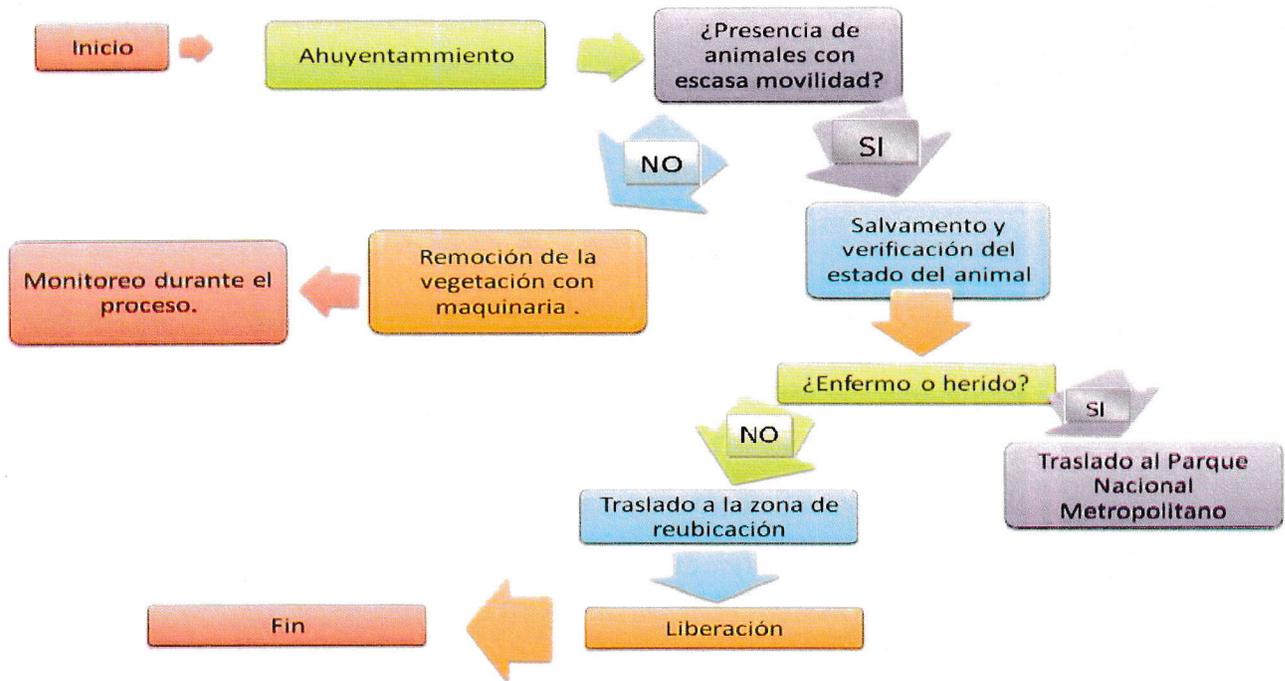
Figura N° 2. Esquema de proceso del Manejo de la Fauna durante la remoción de la vegetación en los sitios de la obra.

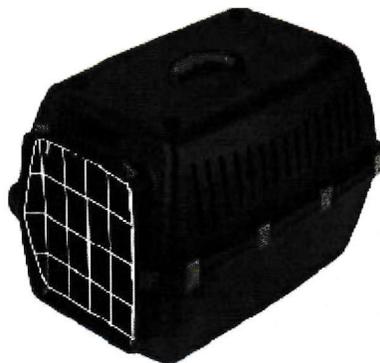
Figura No.7. Kennel para transporte de mamíferos medianos.
