**ASUNTO:** Remitimos el Informe Técnico de Inspección Técnica Ocular del Estudio de Impacto Ambiental, Categoría II, del proyecto **CAJÓN Y VIAL SOBRE EL RÍO PALOMO**. Expediente No. DEIA-II-F-059-2022.

INFORME TÉCNICO DE EVALUACIÓN DRPM-SEIA-No. 010-17-08-2022

PROYECTO:	CAJÓN Y VIAL SOBRE EL RIO PALOMO.
PROMOTOR:	TERRAZAS DE VILLA LUCRE 1, S. A.
CATEGORÍA:	II
FECHA DE INSPECCIÓN:	10 DE AGOSTO DE 2022.
LOCALIZACIÓN DEL PROYECTO:	DISTRITO DE SAN MIGUELITO, PROVINCIA DE PANAMÁ.
FECHA DE INFORME:	17 DE AGOSTO DE 2022.
EXPEDIENTE DRPM:	IIF-006-2022.
EXPEDIENTE DEIA:	DEIA-II-F-059-2022.
PARTICIPANTES:	JAVIER HERNÁNDEZ. PROMOTORA.
	ROBIRO M. HENAS. PROMOTORA.
	DAVID TOCINA. PROMOTORA.
	JORGE GARCIA. CONSULTOR.
	DESIREE SAMANIEGO. CONSULTOR.
	ALEXIS ABREGO. DEIA-MIAMBIENTE.
	MILAGROS ABREGO. DEIA-MIAMBIENTE.
	JUAN DE DIOS ABREGO. SEIA DRPM-MIAMBIENTE.
	YAGEHIRY GARCIA. SEIA DRPM-MIAMBIENTE.

El proyecto **CAJÓN Y VIAL SOBRE EL RÍO PALOMO**, consiste en la construcción de un cajón pluvial de 3 ventanas con dimensión de 3.05 m x 3.05 m sobre el río Palomo, para permitir la construcción y conexión de la calle existente de uso público, hacia y desde el sector de Las Trancas y que de acceso

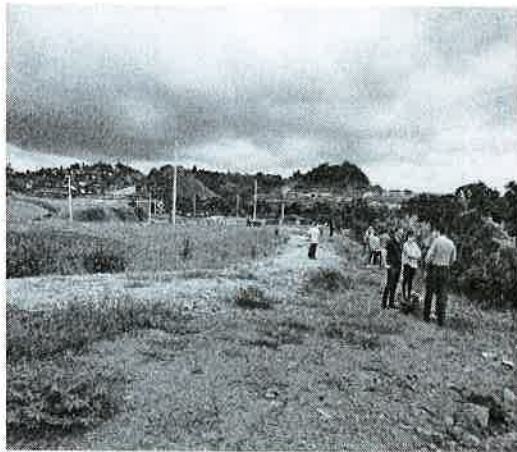
El polígono del proyecto presenta una topografía irregular, cuyos puntos de mayores cotas los constituyen los márgenes derecho e izquierdo de la sección del cauce del río Palomo que guardan correspondencia con el polígono de desarrollo del proyecto y los de menores cotas el propio el cauce de esta sección de dicha fuente hídrica.

Fig. 1. Vista de los puntos de mayor elevación en el polígono de desarrollo del proyecto.

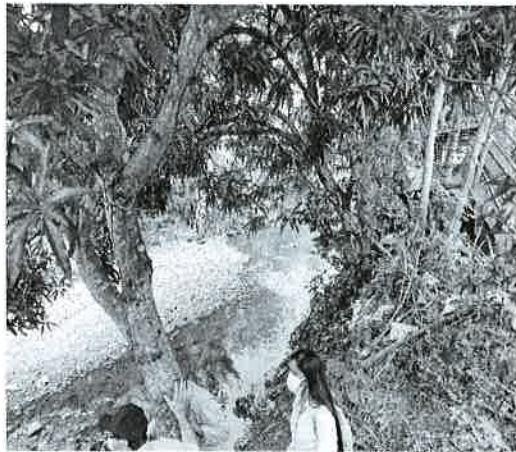
Fig. 2. Vista del área de menor elevación en el polígono de desarrollo del proyecto.

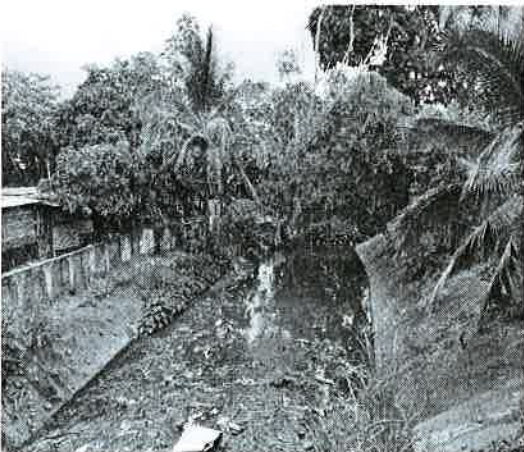
Norte: Comunidad de las Trancas, cauce y servidumbre del río Palomo, servidumbre de la Avenida Rafael Alemán Corredor Norte Ramal Villa Lucre.

Fig. 3. Vista del colindante Norte del polígono del proyecto.

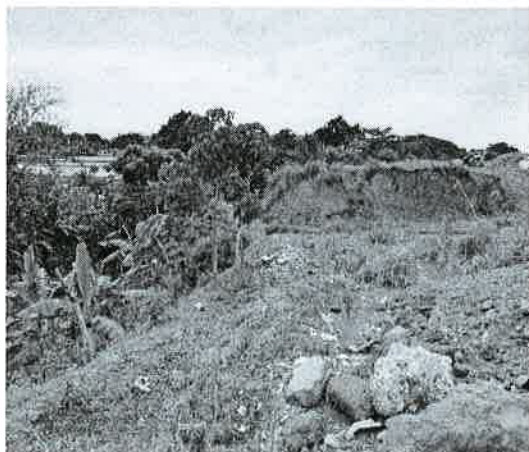
Sur: Comunidad de las Trancas, cauce y servidumbre del río Palomo, polígono del proyecto Terrazas de Villa Lucre, servidumbre de la Avenida Rafael Alemán Corredor Norte Ramal Villa Lucre.

Fig. 4. Vista del colindante Sur del Polígono de desarrollo del proyecto.

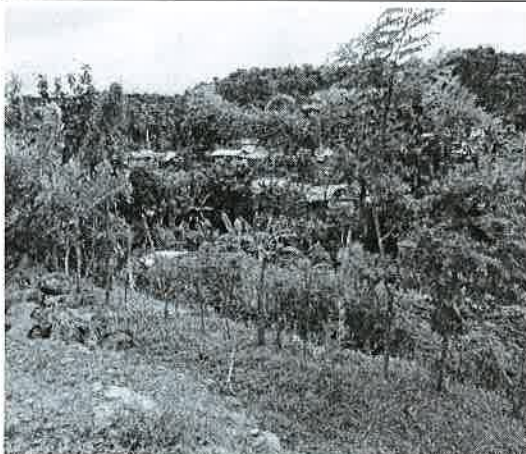
Este: Comunidad de Las Trancas, cauce y servidumbre del río Palomo.

Fig. 5. Vista del colindante Este del polígono de desarrollo del proyecto.

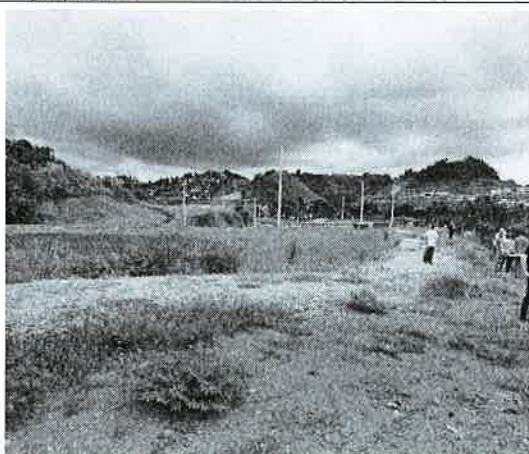
Oeste: servidumbre de la Avenida Rafael Alemán Corredor Norte Ramal Villa Lucre.

Fig. 6. Vista del colindante Oeste del polígono de desarrollo del proyecto.

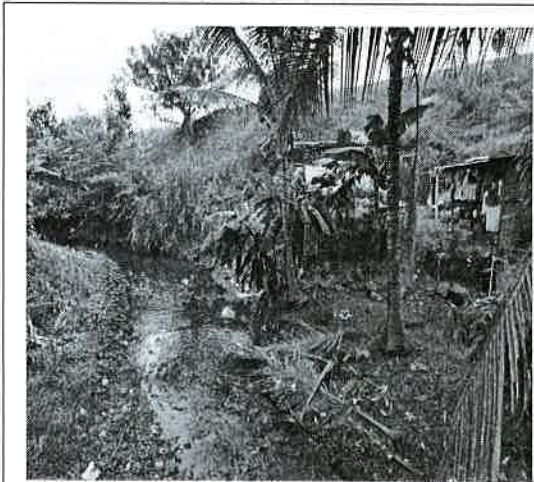
Dentro del polígono de desarrollo del proyecto se encuentra una sección de aproximadamente diez metros (10 m) de ancho y veinticinco (25 m) de longitud del cauce del río Palomo, sobre la cual se instalará un cajón y vial.

Fig. 7. Vista de la sección del cauce del río Palomo.

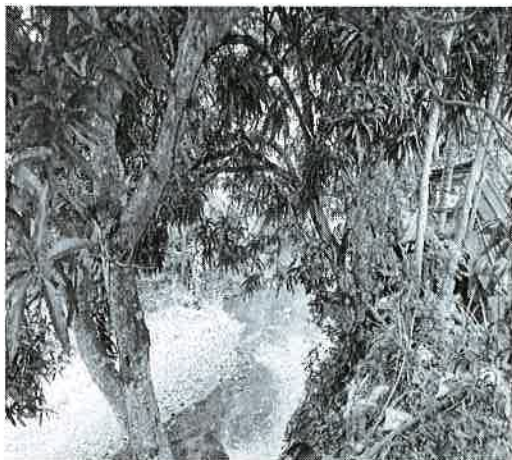
Fig. 8. Vista de la sección de la quebrada sin nombre que será intervenida.

3. En el contenido 6.6 Hidrología y el contenido 15. Anexos (Estudio Hidrológico e Hidráulico Cajón en Villa Lucre Rio Palomo).
  - 3.a. El contenido 6.6. Hidrología refiere que el alineamiento del proyecto atraviesa el río Palomo, sin embargo el contenido 15. Anexos (Estudio Hidrológico e Hidráulico Cajón en Villa Lucre Rio Palomo) presenta el análisis de una quebrada que es afluente del Rio Palomo.

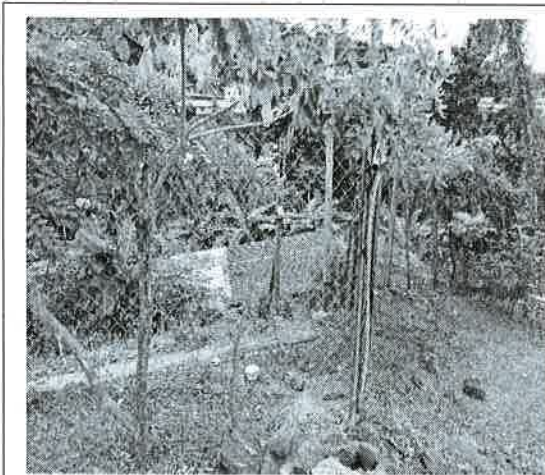
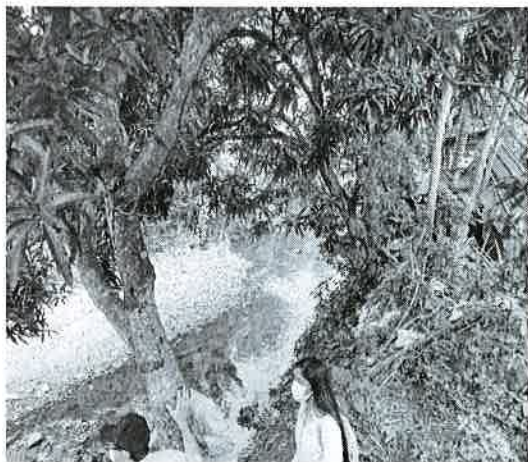
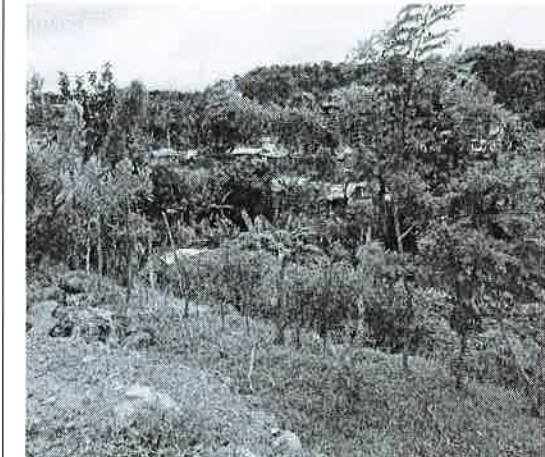
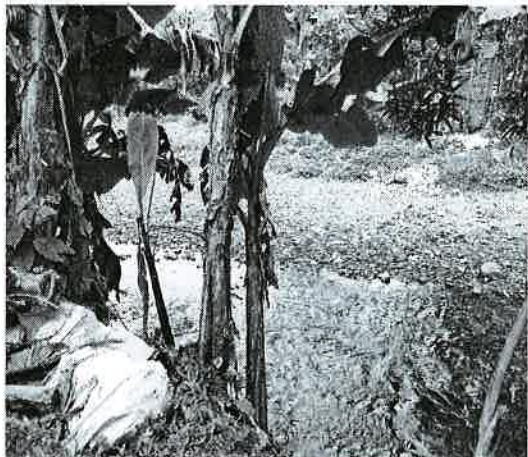
La vegetación del polígono de desarrollo del proyecto está conformada por especies gramíneas, arboles de mango, guarumo y fruta de pan, cultivos tales como: plátano, yuca, palma de coco, guandú. La precitada vegetación forma parte del área de protección de kla sección del cauce del río Palomo que será intervenida.

Fig. 11. Vista de la vegetación del proyecto.

Fig. 12. Vista de la vegetación del proyecto.

Fig. 13. Vista de la vegetación del proyecto.

Fig. 14. Vista de la vegetación del proyecto.
