MINISTERIO DE AMBIENTE
DIRECCIÓN REGIONAL DE LOS SANTOS
SECCIÓN DE EVALUACIÓN DE IMPACTO
DE IMPACTO AMBIENTAL
INFORME TÉCNICO DE EVALUACION No. SEIA-001-2022

| Propósito : | Verificación en campo del área propuesta para el desarrollo del proyecto SOLICITUD DE CONCESION DE EXTRACCION DE MINERAL NO METALICO (PIEDRA CANTERA) . |
| Promotor: | MAQUINARIA Y EQUIPOS ESPECIALIZADOS, S.A. |
| Ubicación: | Provincia de Los Santos, distrito de Los Santos, corregimiento De Sabana Grande. |

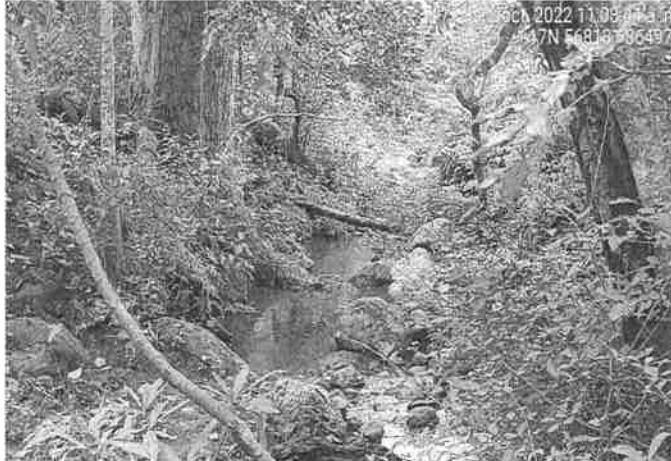
Se inició el recorrido con las UAS (Foto N° 1) y demás participante, visitando la quebrada donde la misma se encontraba con un flujo de agua que desemboca a la quebrada La Simona (Foto N°2).

| Coordenada UTM Datum WGS 84 Zona 17 | Fotos |
|--|---|
| 864972/568181 | <p>Foto N°2. Fuente Hídrica dentro del proyecto.</p> |

1. En el punto **6.6 Hidrología** se menciona que “*el proyecto se ubica dentro de la cuenca N°126 - Ríos entre el Tonosí y La Villa, cuenca de la cual podemos mencionar que con respecto a la sub cuenca del Río La Honda se encuentra localizada en la provincia de Los Santos entre los Ríos El Tonosí y La Villa...*” ,durante el recorrido en el área del proyecto se identificó una fuente hídrica en el área del proyecto con flujo de agua a la quebrada La Simona por lo que solicita lo siguiente

- a. Presentar análisis de calidad de agua por un laboratorio certificado por el (CNA) Consejo Nacional de Acreditación, sobre la fuente hídrica que está dentro del área del proyecto.

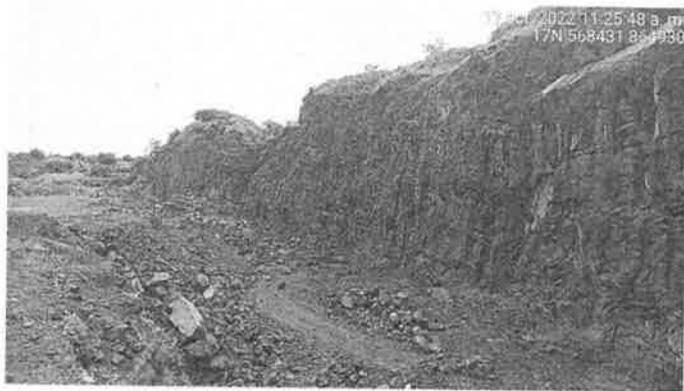
Además durante el recorrido se evidenció un alto grado de extracción de material no metálico en una de la áreas del proyecto (Foto N°3), existe también un pozo que se utilizara agua para el lavado y humedecimiento en la trituración, así como para otras actividades de la cantera, teniendo 120 pies y 150 pies de profundidad, instalándose preferiblemente bomba sumergible con todos sus accesorios y la construcción de una caseta de 1.80 m por 1.80 m, construida de bloques, cemento y zinc galvanizado. (Foto N°4).

| 864930/568431 | <p>Foto N°3. Área intervenida por la extracción de materiales no metálicos.</p> |

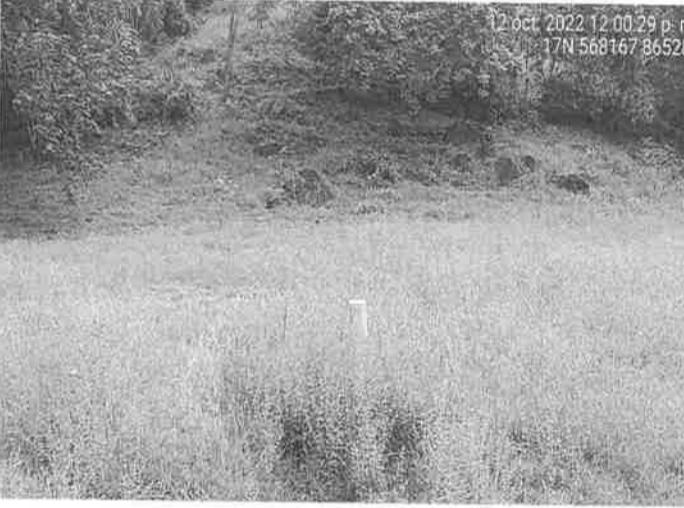
| 865281/568167 | <p>Foto N°4. Ubicación del Pozo.</p> |

2. En el punto **5.5. Infraestructura a Desarrollar y Equipo a Utilizar**, se menciona que “*se requerirá agua para el lavado y humedecimiento en la trituración, así como para otras actividades de la cantera, para tal fin, se habilitará el pozo...*” (pág. 65 del EsIA) por lo que se solicita lo siguiente :

- a. Presentar las pruebas de rendimiento del pozo para saber si tiene la capacidad de abastecer las medidas de mitigación de control de polvo en el área.

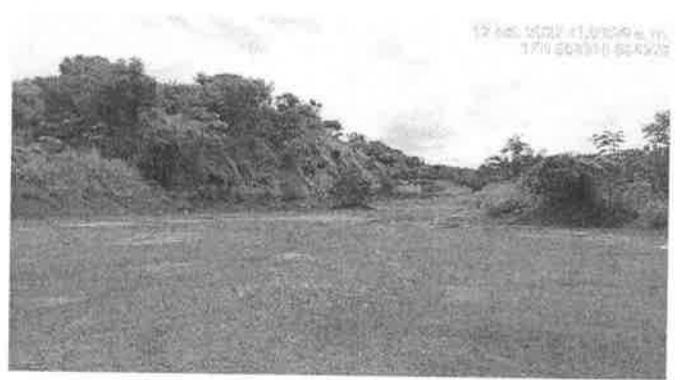
En referencia al ambiente biológico se pudo observar que la cobertura dominante son pastos con árboles dispersos, rastrojos y cercas vivas, también se pudo observar remanentes de bosque de galería en algunos puntos donde se encuentran fuente de agua (Foto N 5°).

| 864970/568332 | <p>Foto N° 5. Ambiente biológico (pastos con árboles dispersos, arbustos, rastrojo, etc.).</p> |
