Memorando
DSH-1004-2022

ASUNTO : Envío de informe técnico de revisión documental al EsIA categoría II, titulado “ÁREA DE EXTRACCIÓN DE MATERIAL DE TOSCA PARA RELLENO, CAMPAMENTO Y ÁREAS DE ACOPIO PARA EL PROYECTO REHABILITACIÓN Y FINANCIAMIENTO DE LA VÍA LA FERÍA – PLAYA PAUNCH, VÍA BIG CREEK – BOCA DEL DRAGO Y CALLES INTERNAS DE ISLA COLÓN”.

INFORME TÉCNICO No. DSH-DCS-036-2022

REVISIÓN DEL EIA DEL PROYECTO DENOMINADO
“ÁREA DE EXTRACCIÓN DE MATERIALDE TOSCA PARA RELLENO, CAMPAMENTO
Y ÁREAS DE ACOPIO PARA EL PROYECTO REHABILITACIÓN Y FINANCIAMIENTO
DE LA VÍA LA FERÍA – PLAYA PAUNCH, VÍA BIG CREEK – BOCA DEL DRAGO Y
CALLES INTERNAS DE ISLA COLÓN”

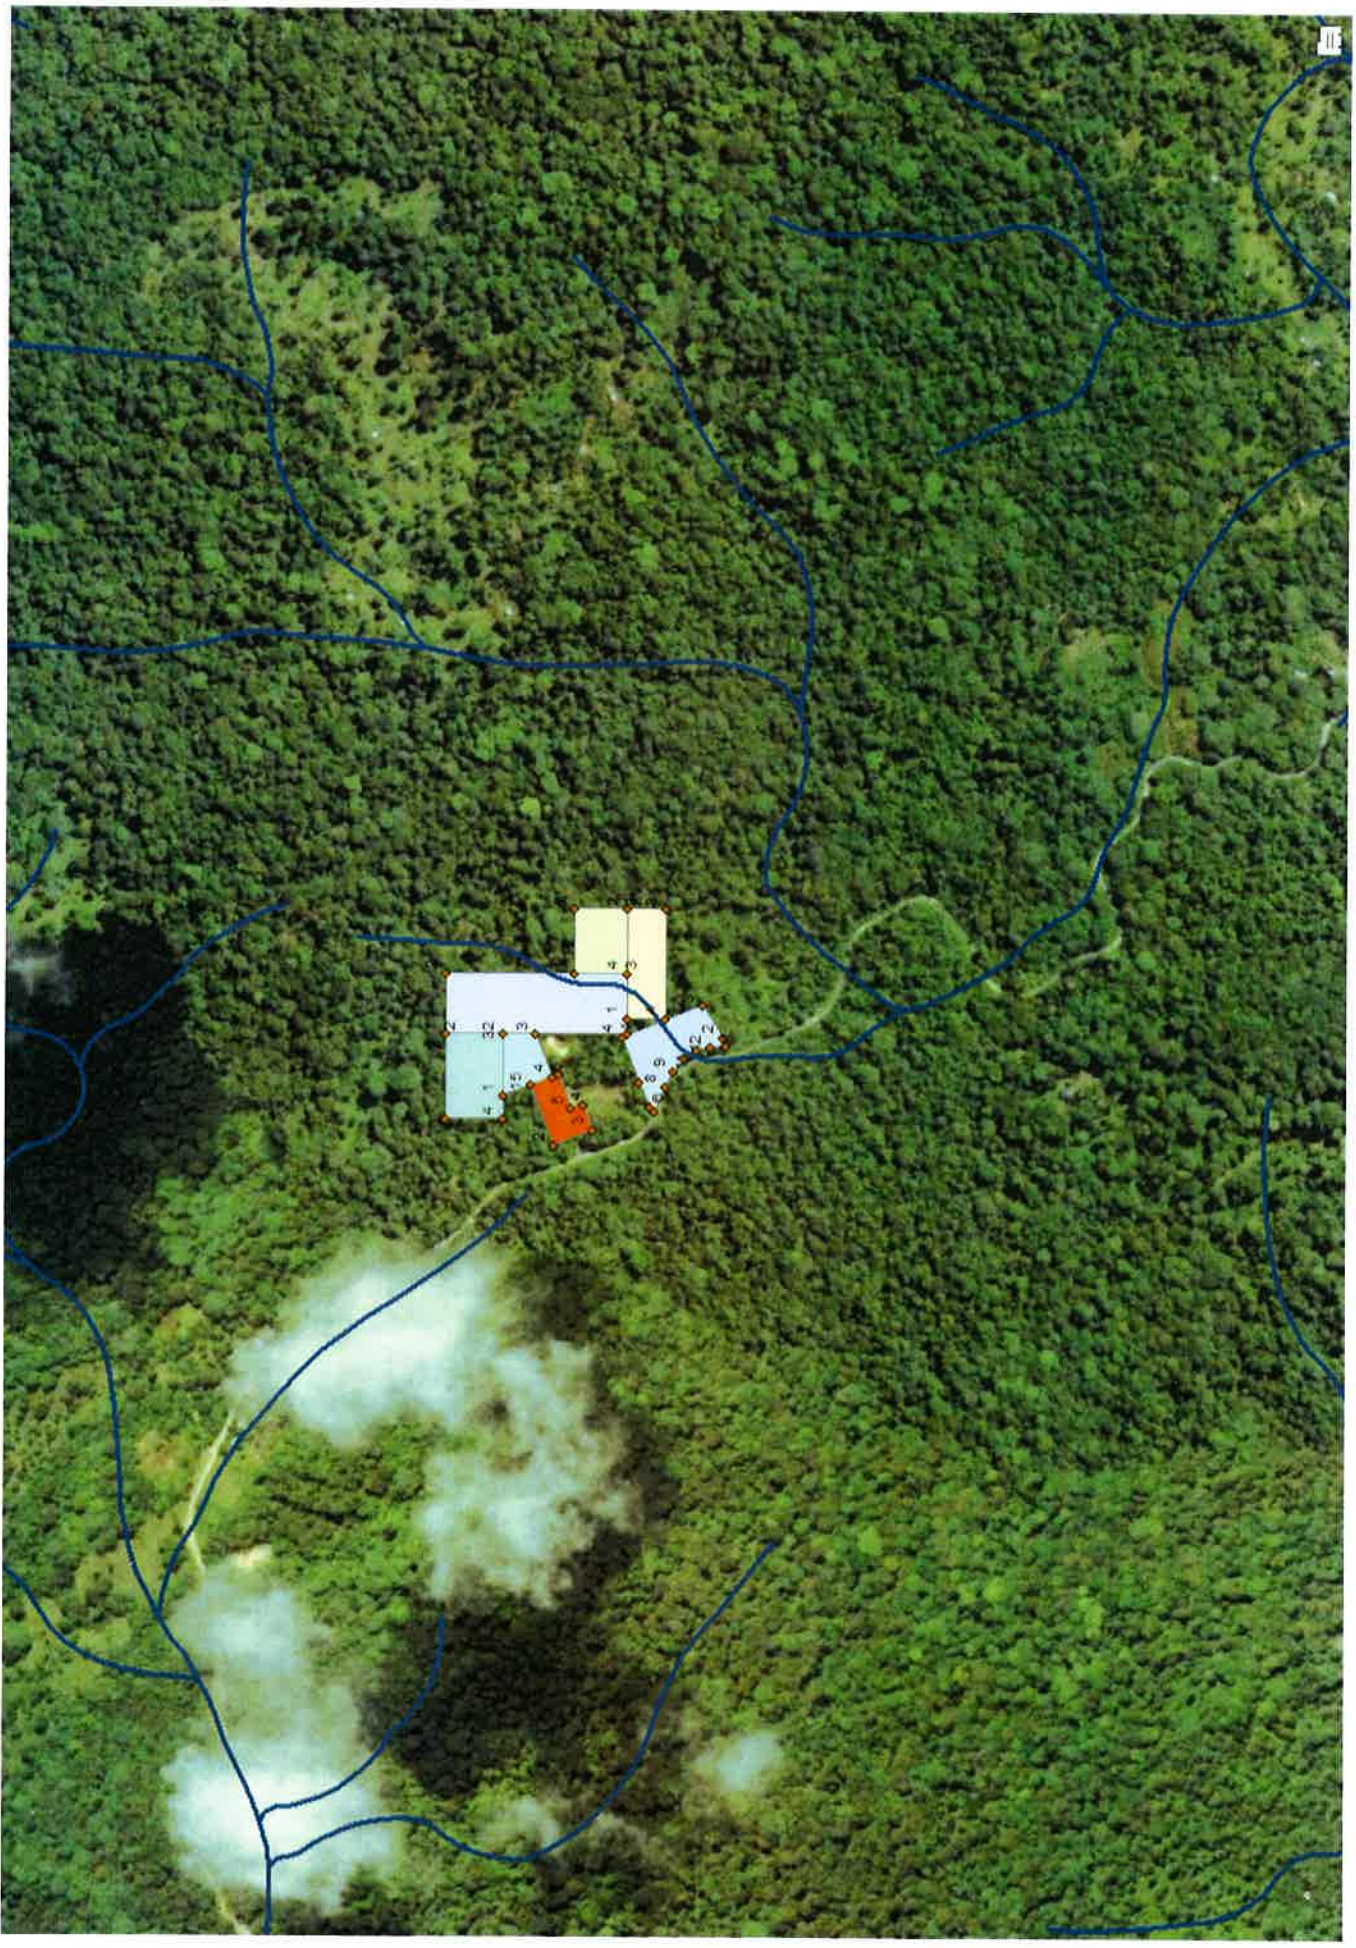
En la página 85 del EsIA, en el punto 6.6. **Hidrología**, se menciona que **“No se observan dentro del área del proyecto cuerpos de agua dulce, afloramiento de mantos freáticos, o algún cuerpo de agua permanente o intermitente”**, de acuerdo a la imagen de satélite adjunta a este informe, dentro de este polígono se encuentra la Quebrada Sin Nombre y de orden # 2.

Se evidencia la existencia de la quebrada sin nombre, de orden # 2, tributaria de cuenca hidrográfica insular, dentro del área del polígono propuesto para el denominado proyecto **“ÁREA DE EXTRACCIÓN DE MATERIAL DE TOSCA PARA RELLENO, CAMPAMENTO Y ÁREAS DE ACOPIO PARA EL PROYECTO REHABILITACIÓN Y FINANCIAMIENTO DE LA VÍA LA FERÍA – PLAYA PAUNCH, VÍA BIG CREEK – BOCA DEL DRAGO Y CALLES INTERNAS DE ISLA COLÓN”**, ver imagen de satélite adjunta a este informe.

Para la Quebrada Sin Nombre, evidenciada en la imagen satelital adjunto a este informe, se debe cumplir con la zona de protección descrita en la Ley No.1 de 3 de febrero de 1994 “Por el cual se establece la Legislación Forestal en la República de Panamá y dictan otras disposiciones”.

Se requiere ampliar la información sobre la quebrada sin nombre (nacimiento, trayectoria y estado de conservación), evidenciada en la imagen de satélite adjunta a este informe, a través de una inspección de campo por parte del personal del Área de Seguridad Hídrica de MiAMBIENTE en Bocas del Toro.

- **Se requiere ampliar la información sobre la quebrada sin nombre**, evidenciada en la imagen de satélite adjunta a este informe, a través de una inspección de campo por parte del personal del Área de Seguridad Hídrica de MiAMBIENTE en Bocas del Toro y compartir este informe con la Dirección Nacional de Seguridad Hídrica.
- **Indicar al promotor** que en cumplimiento del artículo 23 de la Ley No.1 de 3 de febrero de 1994 "Por el cual se establece la Legislación Forestal en la República de Panamá y dictan otras disposiciones", el promotor debe dejar a ambos lados de las fuente hídrica una franja de bosque igual o mayor al ancho del cauce, que en ningún caso será menor de diez (10) metros.
