REPORTE DE MUESTREO Y ANÁLISIS DE SUELOS

ALTOS DE VISTAMARES, S.A. Altos del María, Provincia de Panamá Oeste

FECHA DE MUESTREO: 29 de noviembre de 2022
FECHA DE ANÁLISIS: 29 de noviembre al 09 de diciembre de 2022
NÚMERO DE INFORME: 2022-390-111-002
NÚMERO DE PROPUESTA: 2022-390-001-V0
REDACTADO POR: Ing. María Eugenia Puga
REVISADO POR: Lic. Alexander Polo

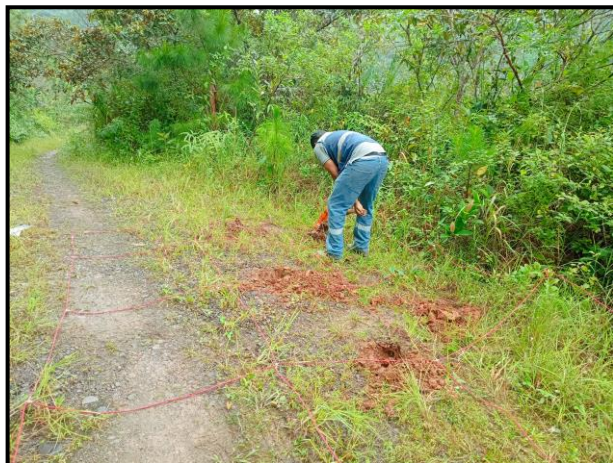
Identificación de la Muestra	7432-22
Nombre de la Muestra	Punto #1
Coordenadas	17P 603796 UTM 955101

PARÁMETRO	SÍMBOLO	UNIDAD	MÉTODO	RESULTADO	INCERTIDUMBRE	L.M.C.	LÍMITE MÁXIMO
Actividad de la Deshidrogenasa	ADH	µg/g	Casida et al. 1977	<0,002	±0,46	0,002	N.A.
Índice de Actividad Microbiológica**	IAM	---	Cálculo	<0,02	(*)	0,02	0,5-22,0
Materia Orgánica	M.O.	%	Walkley Black	<0,10	±0,18	0,10	N.A.
Potencial de hidrógeno	pH	Unidades de pH	ISO 10390:2005	8,62	±0,02	0,10	N.A.

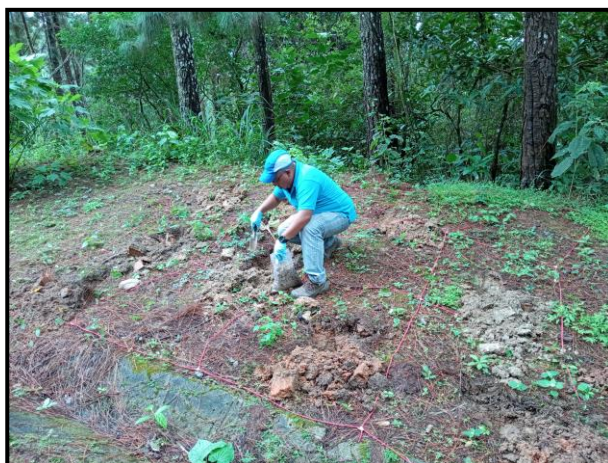
Identificación de la Muestra	7433-22
Nombre de la Muestra	Punto #2
Coordenadas	17P 604221 UTM 955123

PARÁMETRO	SÍMBOLO	UNIDAD	MÉTODO	RESULTADO	INCERTIDUMBRE	L.M.C.	LÍMITE MÁXIMO
Actividad de la Deshidrogenasa	ADH	µg/g	Casida et al. 1977	<0,002	(*)	0,002	N.A.
Índice de Actividad Microbiológica**	IAM	---	Cálculo	<0,02	(*)	0,02	0,5-22,0
Materia Orgánica	M.O.	%	Walkley Black	0,38	±0,18	0,10	N.A.
Potencial de hidrógeno	pH	Unidades de pH	ISO 10390:2005	4,07	±0,02	0,10	N.A.

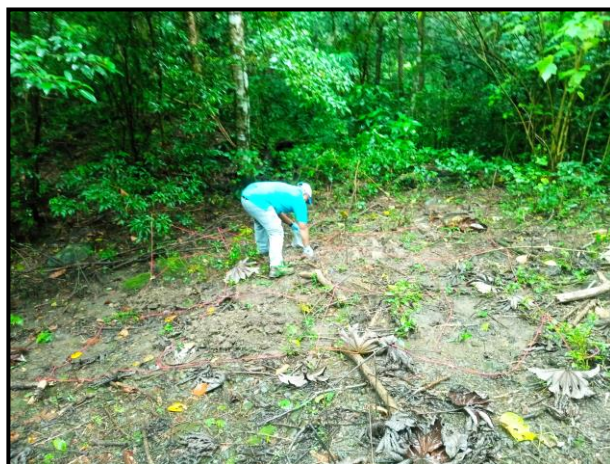
Identificación de la Muestra	7435-22
Nombre de la Muestra	Punto #3
Coordenadas	17P 604624 UTM 954779

PARÁMETRO	SÍMBOLO	UNIDAD	MÉTODO	RESULTADO	INCERTIDUMBRE	L.M.C.	LÍMITE MÁXIMO
Actividad de la Deshidrogenasa	ADH	µg/g	Casida et al. 1977	13,72	±0,46	0,002	N.A.
Índice de Actividad Microbiológica**	IAM	---	Cálculo	2,74	(*)	0,02	0,5-22,0
Materia Orgánica	M.O.	%	Walkley Black	5,02	±0,18	0,10	N.A.
Potencial de hidrógeno	pH	Unidades de pH	ISO 10390:2005	5,33	±0,02	0,10	N.A.
