PROVINCIA DE HERRERA, DISTRITO DE CHITRÉ, CORREGIMIENTO DE LLANO BONITO - VERIFICACIÓN DE COORDENADAS DEL PROYECTO "RESIDENCIAL VILLA LUCÍA"

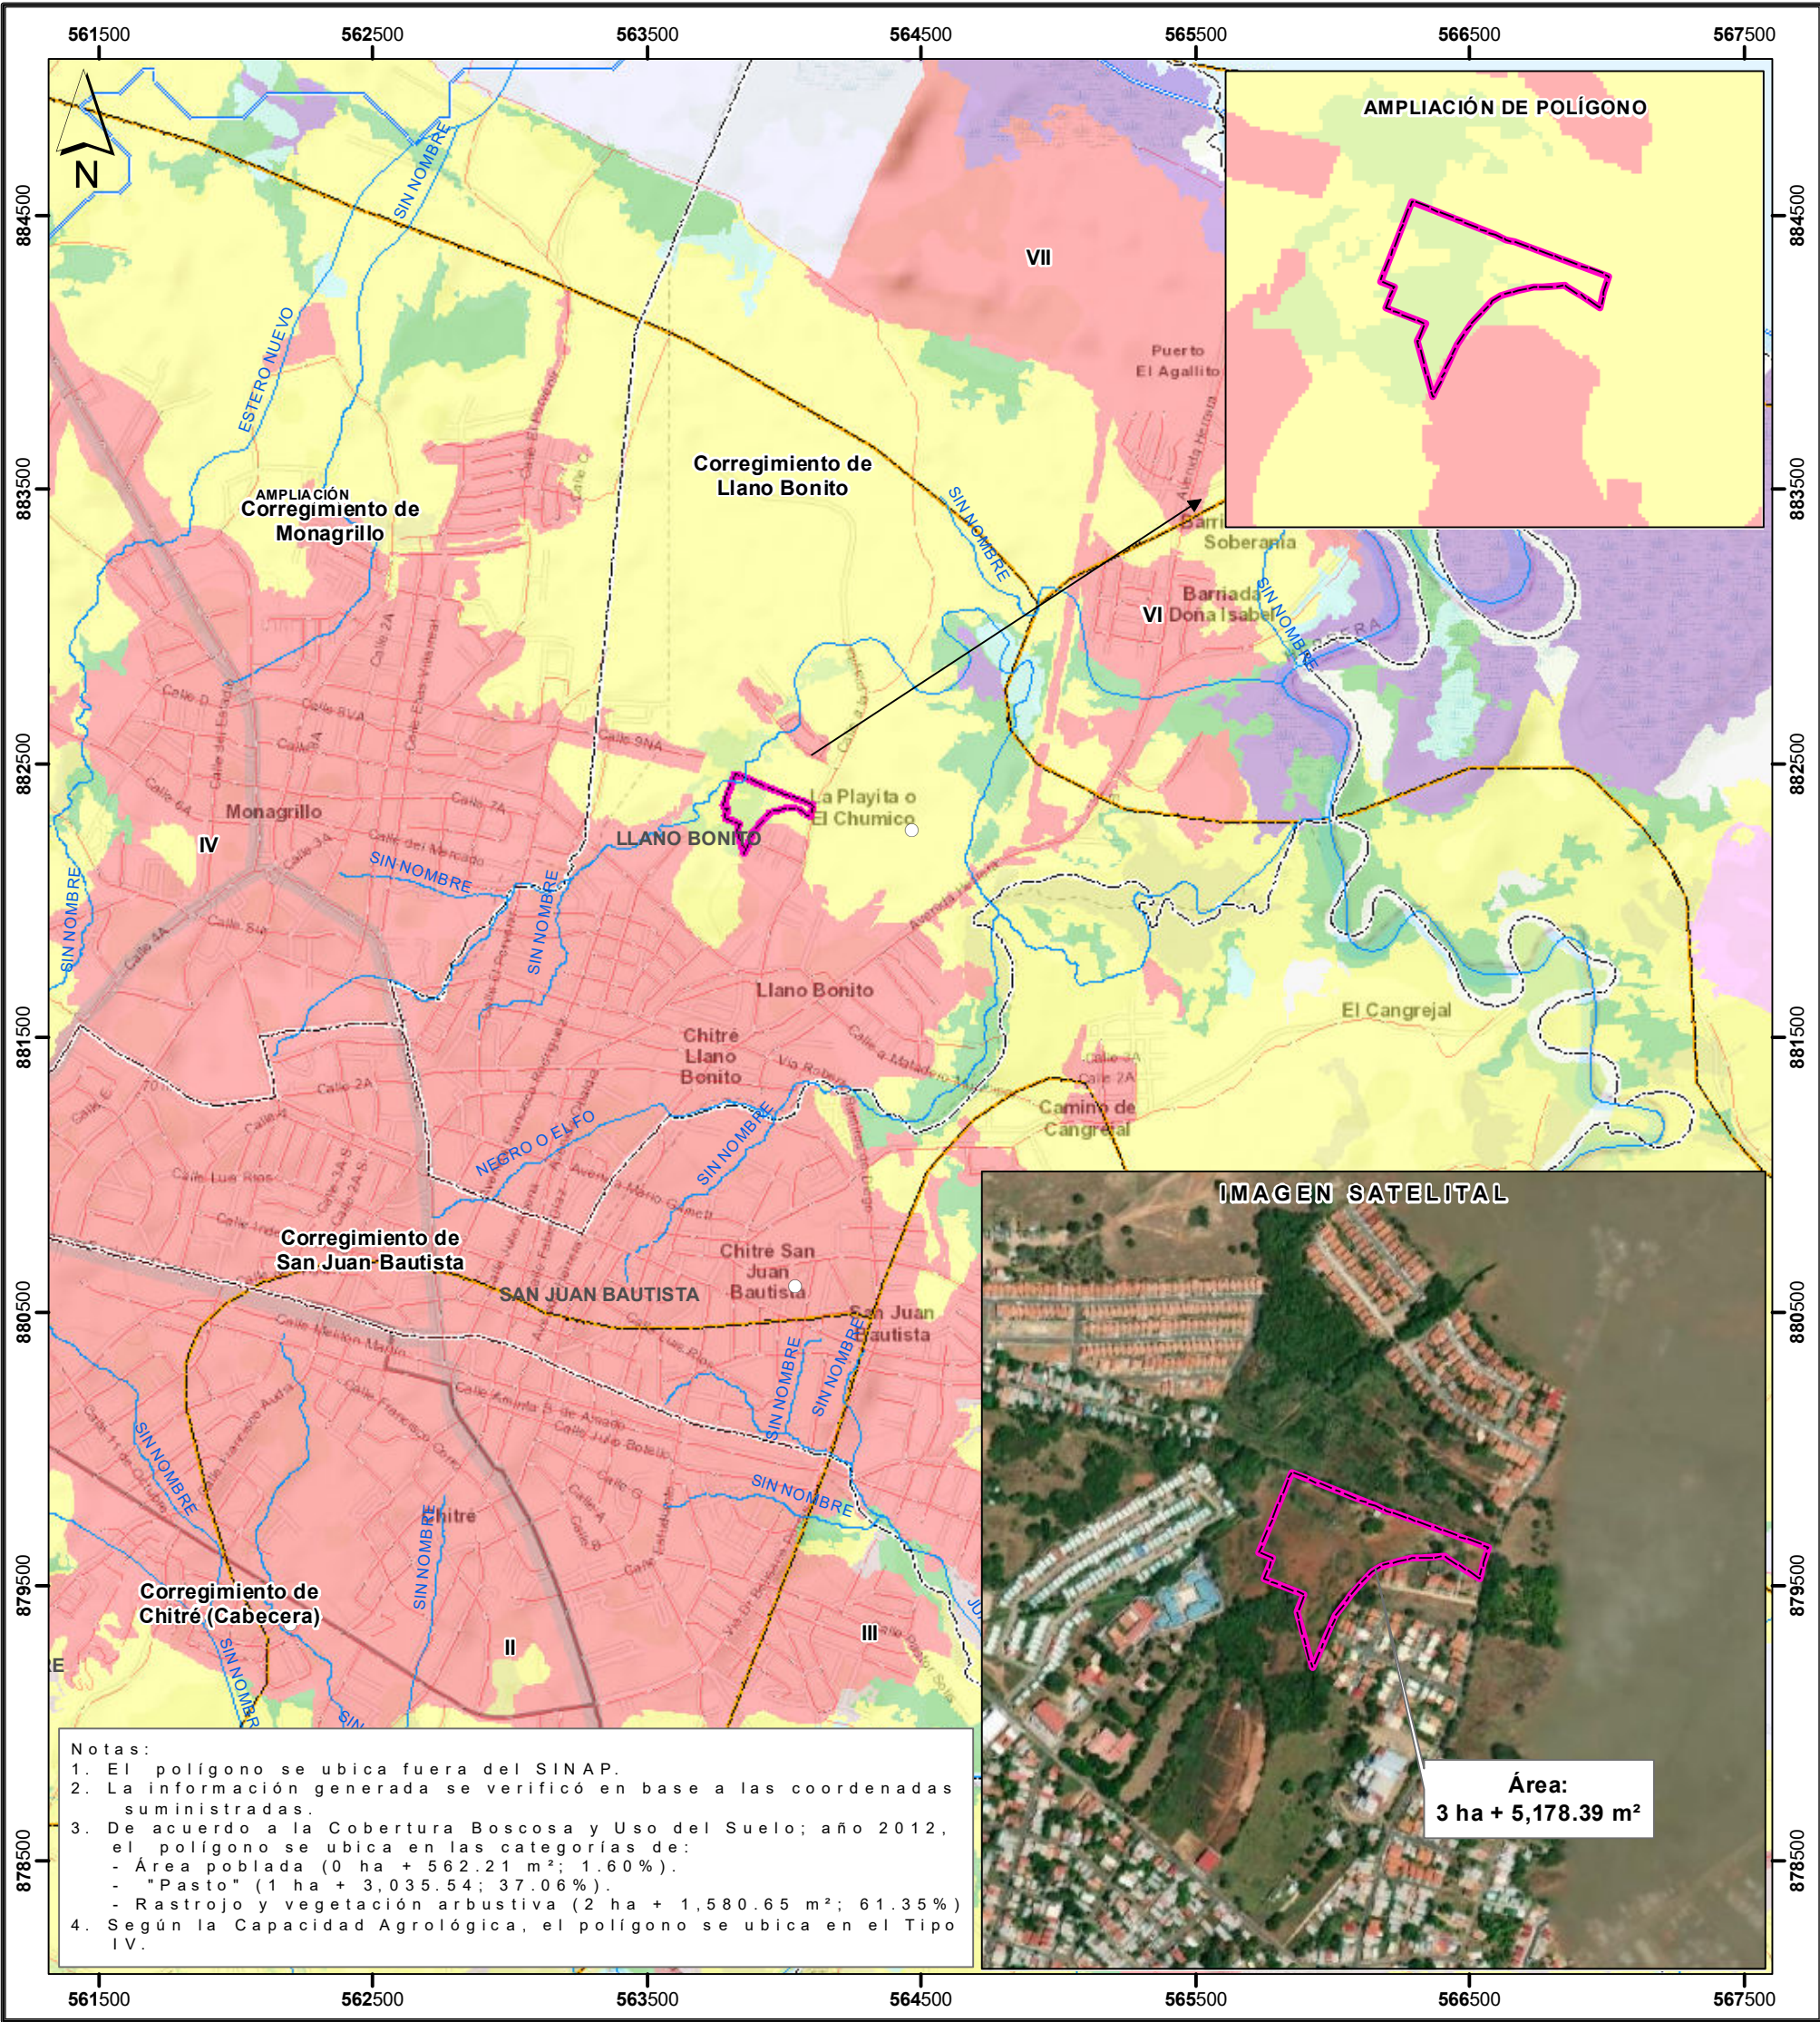
- Notas:
1. El polígono se ubica fuera del SINAP.

2. La información generada se verificó en base a las coordenadas suministradas.

3. De acuerdo a la Cobertura Boscosa y Uso del Suelo; año 2012, el polígono se ubica en las categorías de:
  - Área poblada (0 ha + 562.21 m²; 1.60 %).
  - "Pasto" (1 ha + 3,035.54; 37.06 %).
  - Rastrojo y vegetación arbustiva (2 ha + 1,580.65 m²; 61.35 %)

4. Según la Capacidad Agrológica, el polígono se ubica en el Tipo IV.
