UNIDAD AMBIENTAL

INFORME TECNICO DE INSPECCION EN CAMPO DEL ESIA DEL PROYECTO
“NIVELACIÓN DE TERRENO Y CONSTRUCCIÓN DE INFRAESTRUCTURAS PARA PROYECTO
FUTURO”.

Ubicación:	Corregimiento y distrito de San Carlos, provincia de Panamá Oeste.
N° nota de Mi Ambiente:	DEIA-DEEIA-UAS-0086-1404-2023
Promotor:	DESARROLLO TURISTICO SAN CARLOS S.A.
No. de Expediente:	DEIA-II-F-059-2023
Fecha de Inspección:	4 de mayo de 2023
Participantes:	Mi Ambiente: Regional Panamá Oeste, sede Central, Municipio de San Carlos, Autoridad de los Recursos Acuáticos, Consultores, representantes de la empresa y Miembros de la Comunidad de San Carlos

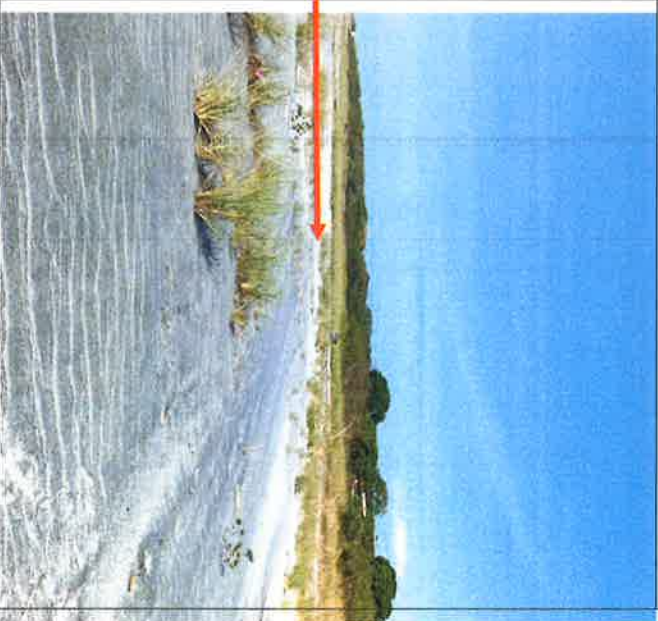
<p>- En el Polígono a nivelar: Se observa un área de terreno de composición costera cubierto en su totalidad con arena y colonizado con maleza, algunas leguminosas y parches de mangle en regeneración.</p>

<p>- Se pudo observar que en varios segmentos del terreno hay regeneración de manglar, el cual presenta diversos tamaños. Esto nos indica que en algún momento el terreno fue ocupado por un ecosistema de manglar, el cual debió ser intervenido y posteriormente cubierto con arena.</p>	 
<p>- También se observa que hubo tala en la zona ya existe un número de troncos en el área donde está rebrotando el manglar</p>

- 1.- Durante la inspección se pudo constatar que el terreno donde se pretende desarrollar el proyecto fue sin lugar a dudas una zona de humedal ocupada por un ecosistema de manglar, evidencia de ello es la regeneración activa de mangle en estos momentos en el terreno.

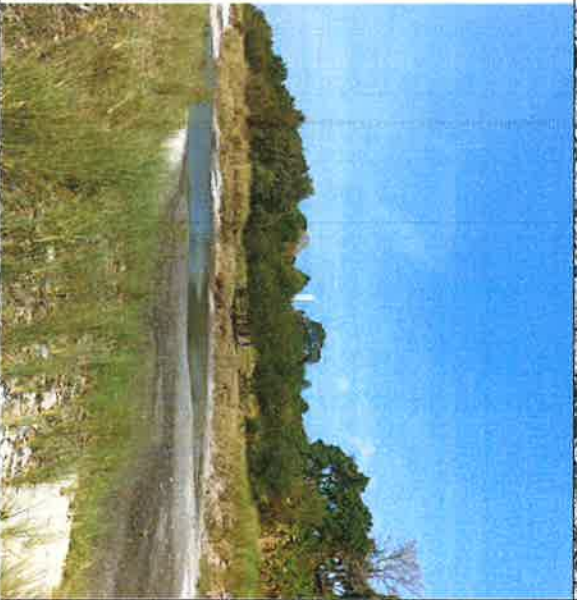
<p>- El mangle en crecimiento se encuentra en pleno desarrollo dentro del terreno que se pretende nivelar.</p>	 
<p>En extremo colindante con la Ribera de Playa (22m) existe una especie de laguna de agua salobre, la cual recibe recambio de agua cuando las mareas son de sicingia o mareas vivas y que en invierno recibe agua posiblemente de la quebrada existente (llamada El Pueblo).</p>

<p>- Se presume que la laguna fue producto de la extracción de arena; sin embargo no existen pruebas fehacientes que corroboren esto.</p> <p>- Igualmente se observa la existencia de una Berma viene formada en la parte más elevada de la playa detrás de la laguna, lo que nos indica que hay un activo transporte de arena que se acumula creando una duna costera la cual sirve de barrera y a su vez mejora en la estabilidad de la playa</p>	 
<p>- Se pudo constatar que el terreno colinda con una franja de manglar ubicado en el margen derecho del terreno cerca del camino.</p> <p>- También se pudo constatar que el promotor pretende dejar aproximadamente 5 metros del límite exterior del manglar hacia el terreno y de allí elevar el terreno con un relleno a 1.5 metros de altura.</p>
