"DISEÑO, SUMINISTRO, CONSTRUCCIÓN Y FINANCIAMIENTO DE PUENTES MODULARES PARA EL PROGRESO"  
PROVINCIAS DE: BOCAS DEL TORO, CHIRIQUI, COCLE, COLÓN, COMARCA NGABE BUGLE, DARIÉN, HERRERA, LOS SANTOS, PANAMÁ, VERAGUAS.

Informe hidrológico e hidráulico. “Diseño, suministro, construcción y financiamiento de Puentes Modulares para el progreso”, provincias de Bocas del Toro, Chiriquí, Coclé, Colón, Comarca Ngäbe Bugle, Darién, Herrera, Los Santos, Panamá y Veraguas.

### Puente sobre el Río Indio

## INFORME HIDROLÓGICO E HIDRÁULICO

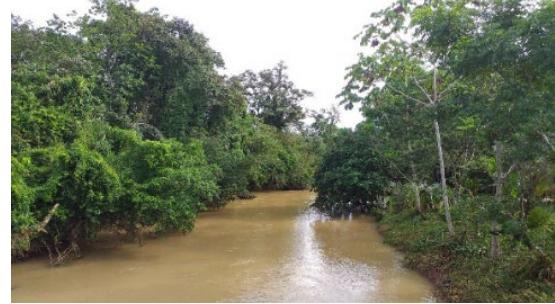
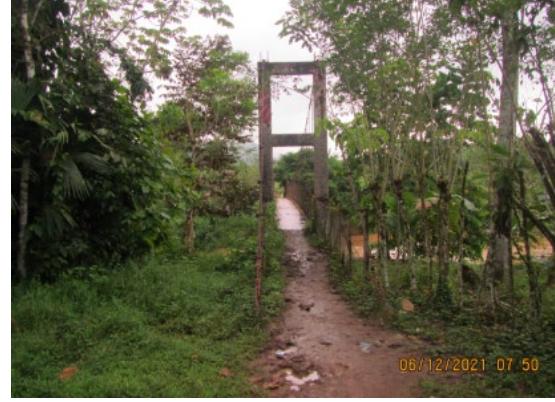
En la foto a continuación, se muestra el estado actual del sitio donde se construirá el puente.

Descripción del Río o Quebrada	Foto del sitio
<b>Río Indio</b> , existe un puente peatonal actualmente, bastante deteriorado.

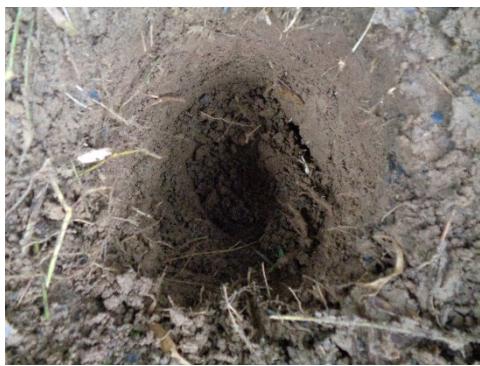
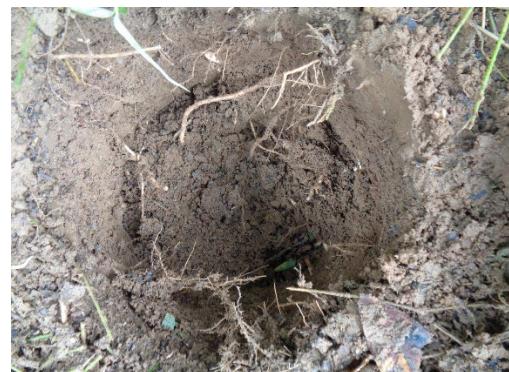
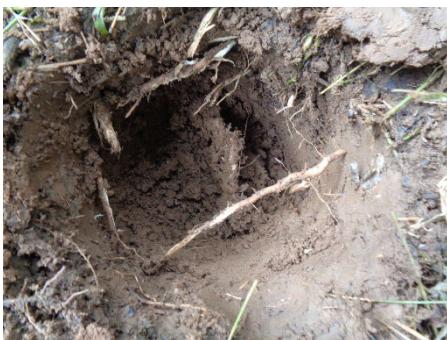
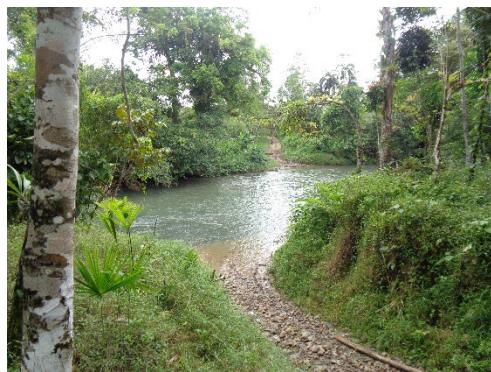
**Fotos 3, 4, 5, 6, 7** Muestreo (sondeos) en márgenes de Rio Indio.

No hubo hallazgos culturales en ninguno de los sondeos
