INFORME TÉCNICO DE INSPECCIÓN

DRCC-IIo-080-2022

| Proyecto: | CONSTRUCCION DE RESTAURANTE Y ESTACION DE COMBUSTIBLE |
| Localización del proyecto: | SECTOR DE SALITROSA, CORREGIMIENTO DE PUEBLOS UNIDOS, DISTRITO DE AGUADULCE PROVINCIA DE COCLE. |

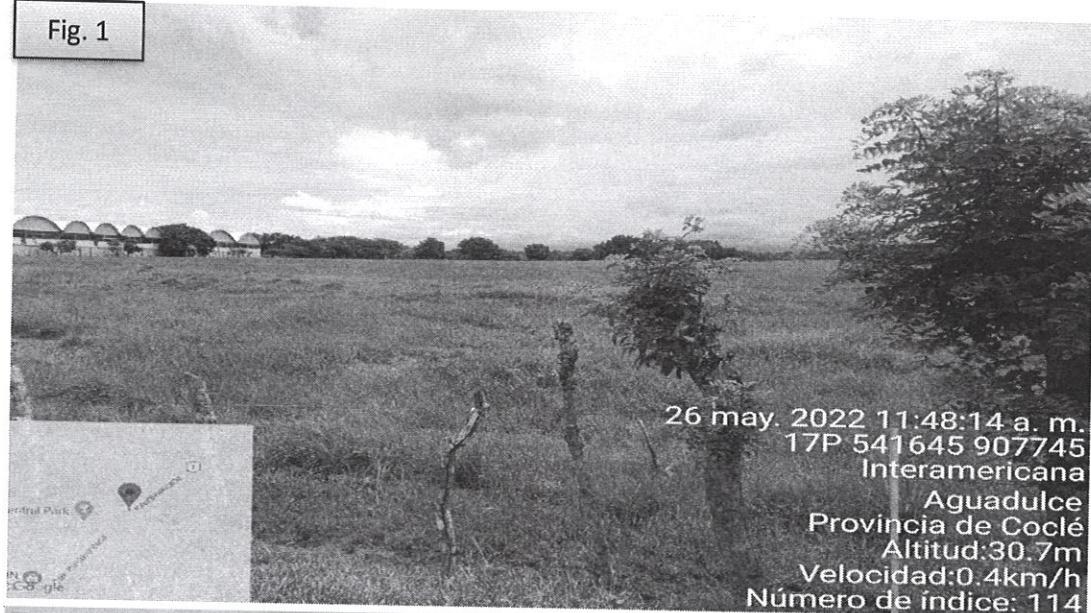
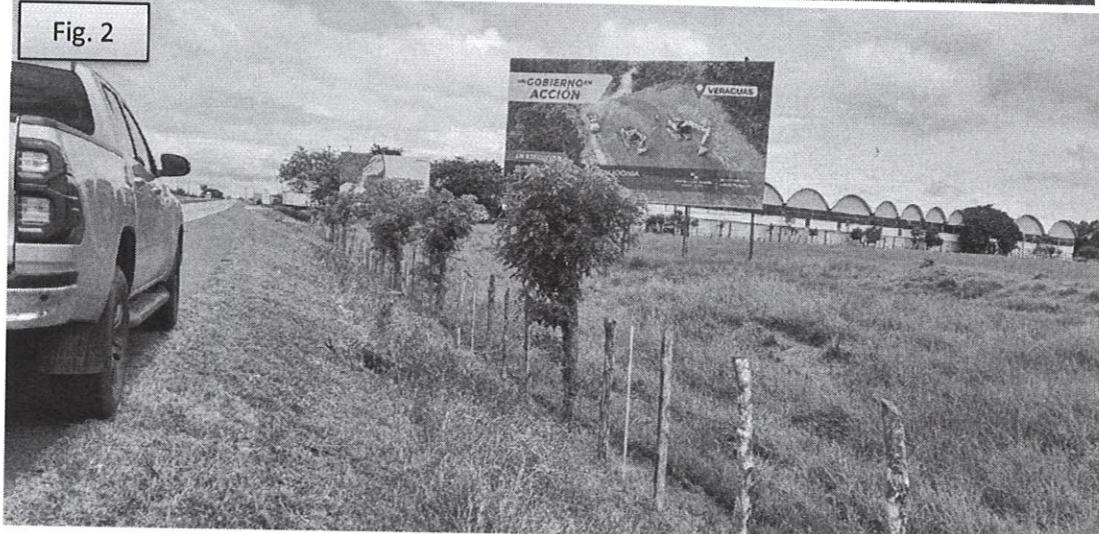
Observación 1: Durante la inspección se pudo observar que la vegetación existente en el área de influencia directa del proyecto en su mayoría es tipo gramínea. Igualmente se pudo observar algunos árboles y arbustos dispersos en las cercas vivas.

Observación 3: Se pudo observar una topografía generalmente plana hacia la parte posterior de la finca. Sin embargo, la parte frontal de la finca colinda con la vía interamericana y en el terreno existe un nivel topográfico más bajo que el nivel de la carretera. Por lo que se consultará mediante una nota aclaratoria que trabajos de adecuación realizarán para el adecuado acceso al área del proyecto.

Fig. 1 y 2: Se puede observar la vegetación existente en el área del proyecto, y la proximidad del terreno a la vía interamericana.
