INFORME TÉCNICO DE INSPECCIÓN No. 031-2023

Proyecto:	ESTUDIO DE IMPACTO AMBIENTAL (EsIA) CATEGORIA III DEL PROYECTO INTERNATIONAL ATLANTIC PORT.	Categoría:	III
Promotor:	IAP HOLDING, S.A.		
Representante Legal:	DELIA WONG		
Localización del Proyecto:	CORREGIMIENTO DE SALUD, DISTRITO DE CHAGRES Y PROVINCIA DE COLÓN.		
Fecha de inspección:	VIERNES 23 DE JUNIO DE 2023.		
Fecha del Informe:	LUNES 26 DE JUNIO DE 2023		
Participantes:	<ul style="list-style-type: none">• Jazmín Mojica– Evaluadora de EsIA (Nivel Central).• Analia Martínez- Ministerio de Ambiente (Practicante).• Keitlyn González- Ministerio de Ambiente (Practicante).• Jorge Sánchez – Evaluador de EsIA (Nivel Central).• Miguel Gómez – Sección de Evaluación de la Regional de Colón• Cristal González – Sección de Evaluación de la Regional de Colón• Los nombres de los demás participantes se encuentran en el Registro de asistencia adjunto.

Nombre del EsIA: Estudio de Impacto Ambiental (EsIA) categoría III del proyecto International Atlantic Port.

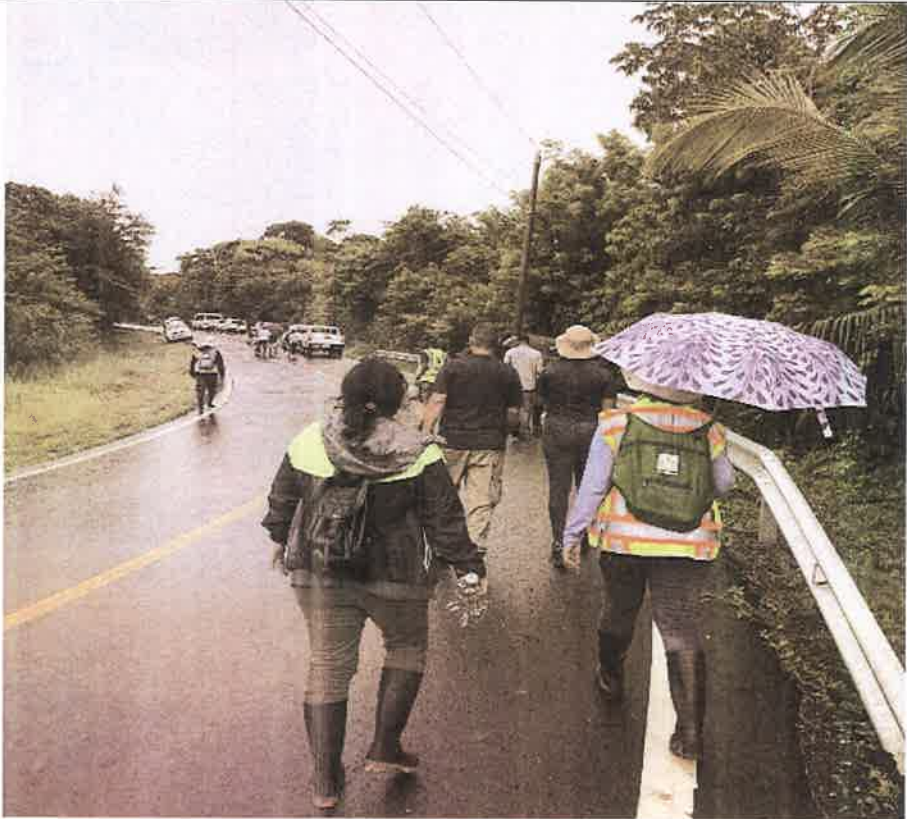
- La calle principal del pueblo de Icacal, la cual conecta la zona marina con la zona terrestre, se encuentra en buenas condiciones, ya que hace poco fue construida y aún no ha sido inaugurada, según lo informado por personal del Ministerio de Obras Públicas que participó de la inspección. (Ver foto 2).

</div> <p>Foto 2. Calle que conecta la zona marina y la zona terrestre.</p>

- La vía principal de la comunidad de Icacal, sitio donde se ubicará el proyecto, la cual comunica el área de Colón centro con el área de Costa Abajo está recién construida y no está diseñada para el paso de equipo pesado según informó en la reunión previa personal del Ministerio de Obras Públicas que participó de la inspección.

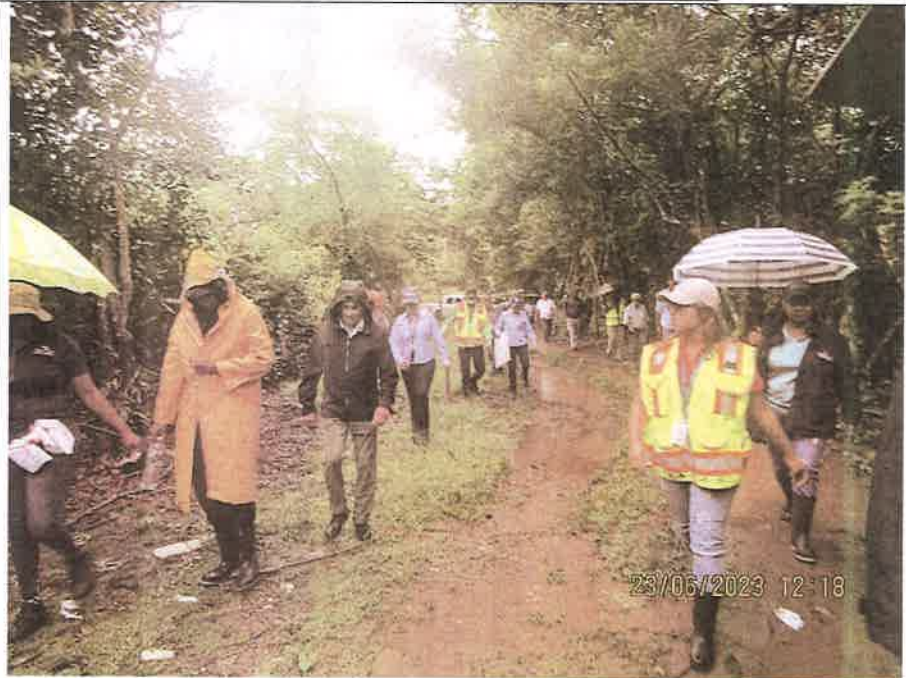
- Para entrar a la zona marina del proyecto, se accede por un terreno cercado, que posee un camino de tierra hasta la playa donde se construirá parte del muelle (Ver foto 3)

Foto 3. Entrada hacia la zona marina del proyecto.

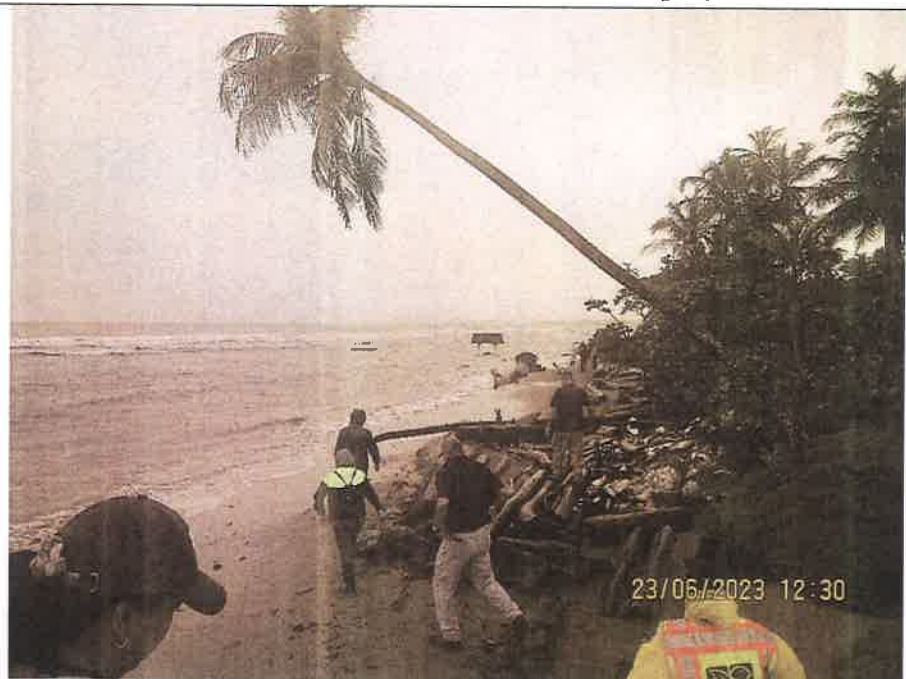
- Durante el recorrido por la zona de playa del proyecto, se visualizaron restos de algas, muchos desechos sólidos.
- Desde la zona de playa se visualizó la zona marina y el agua presentaba mucha turbulencia y de color grisáceo. (Ver foto 4)

Foto 4. Vista de la zona marina, con acumulación de desechos sólidos.

- En la orilla de la playa se pudo observar restos de desechos sólidos tanto de origen natural, así como en su mayoría de origen antropogénico.
- En la zona terrestre en donde se construirá la zona industrial existe un camino de tierra que permite el acceso a la zona central del polígono, el cual es atravesado por diversos cursos de aguas superficiales ubicados dentro del polígono del proyecto.

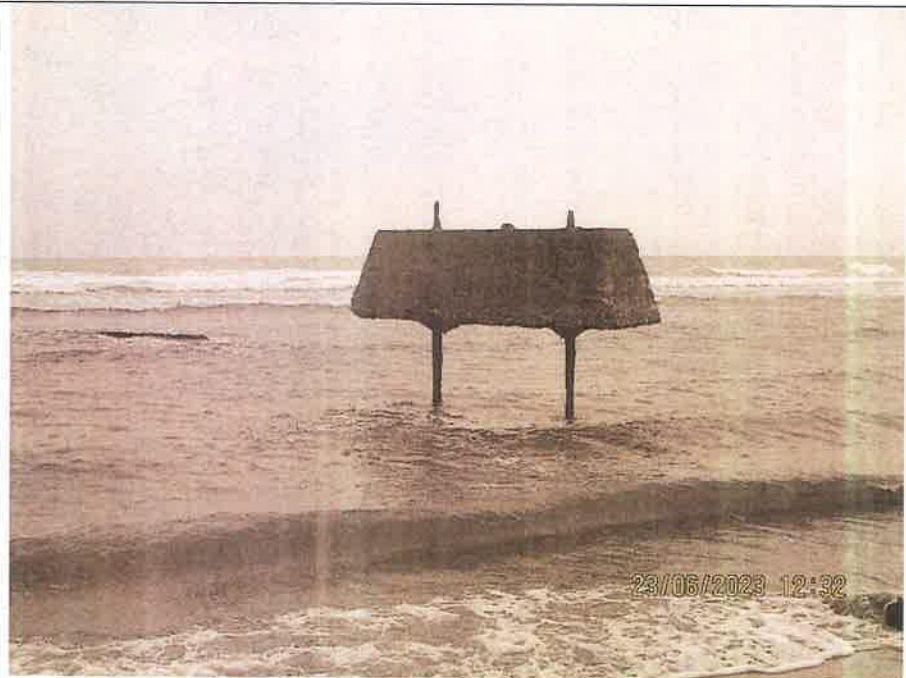
- Dentro de la playa se pudo observar una estructura de concreto, que informan los promotores que corresponde a restos de un antiguo muelle que existían en la zona. (Ver foto 5)

Foto 5. Infraestructura observada en la playa.

- Camino al sitio donde se propone la construcción de la terminal portuaria (zona marina), se pudo observar una infraestructura en la playa; sin embargo, en el sitio específico donde se propone la construcción de la terminal portuaria no se observaron estructuras.

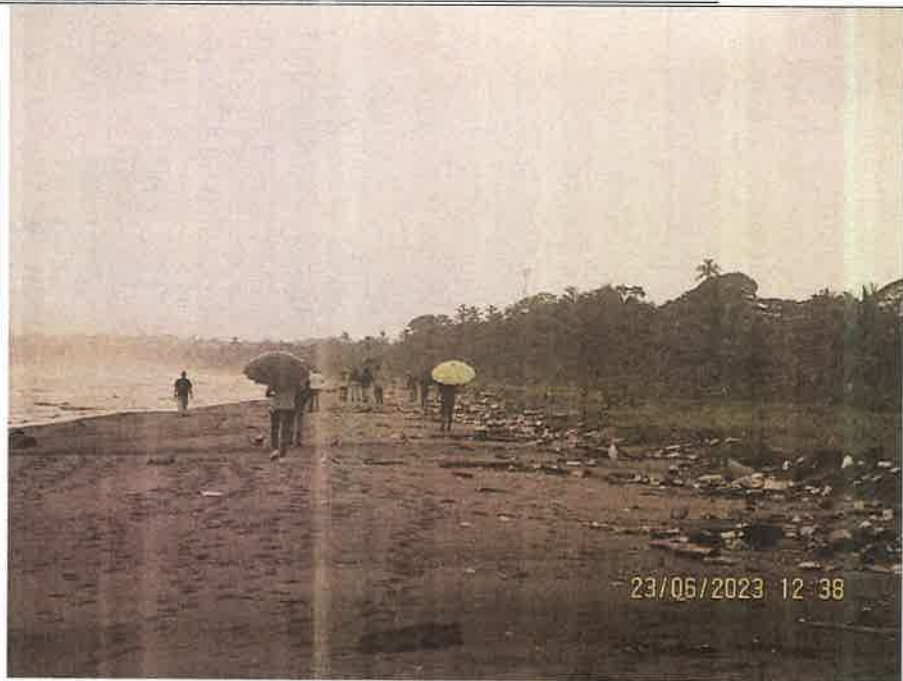
- El área donde se propone la construcción de la terminal portuaria, corresponde a una area de playa, con arena color gris y una vegetacion compuesta por palmas y arbustos. (Ver foto 6).

Foto 6. Área donde se propone la construcción de la terminal

portuaria.

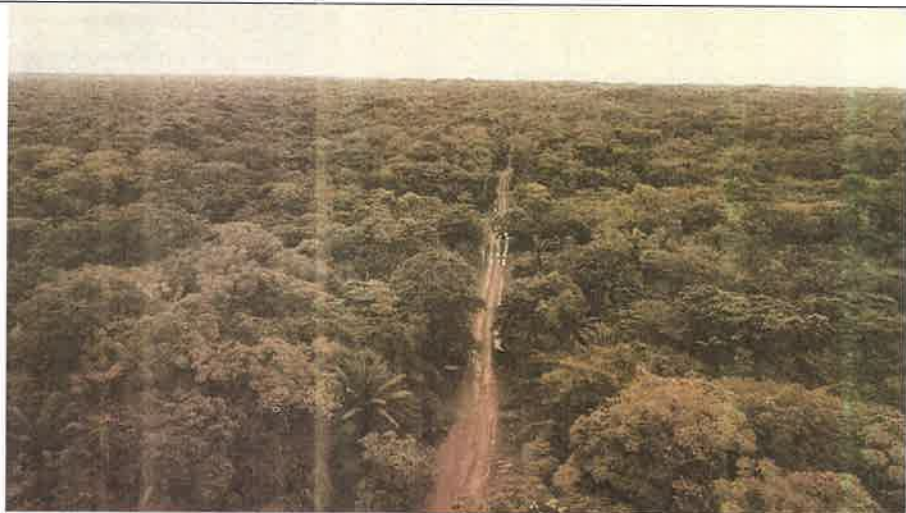
- Para el acceso a la zona terrestre del proyecto donde se ubicará la zona franca industrial, existe una vía interna de tierra y en algunas secciones con piedra, camino que atraviesa el polígono y permite el acceso a la parte central del proyecto (Ver foto 7)

Foto 7. Vista de la vía actual que se utiliza como acceso a la zona

terrestre del proyecto.

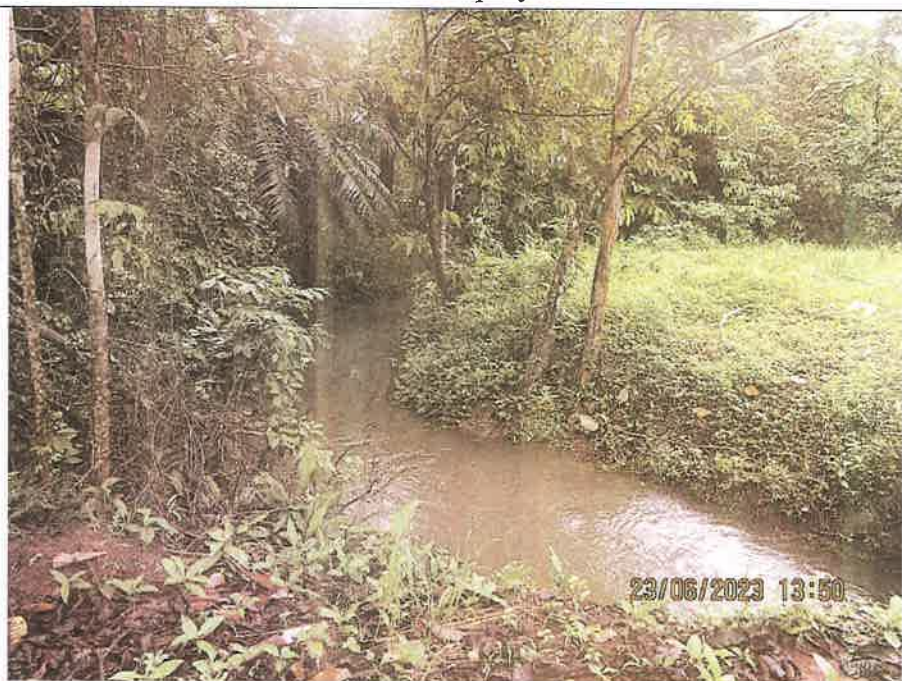
- En la zona de playa se puede observar la erosión costera producto de los fuertes oleajes en el sitio.
- Durante el recorrido de la zona terrestre del proyecto se visualizaron diversas fuentes de aguas superficiales, una vegetación compuestas con palmas aceiteras, arbustos y un bosque en recuperación; en el caso de las palmas aceiteras según informaron los consultores corresponden a una actividad que se realizaba años atrás en la finca donde se desarrollará el proyecto. (Ver foto 8 y 9).

Foto 8. Fuente de agua superficial.

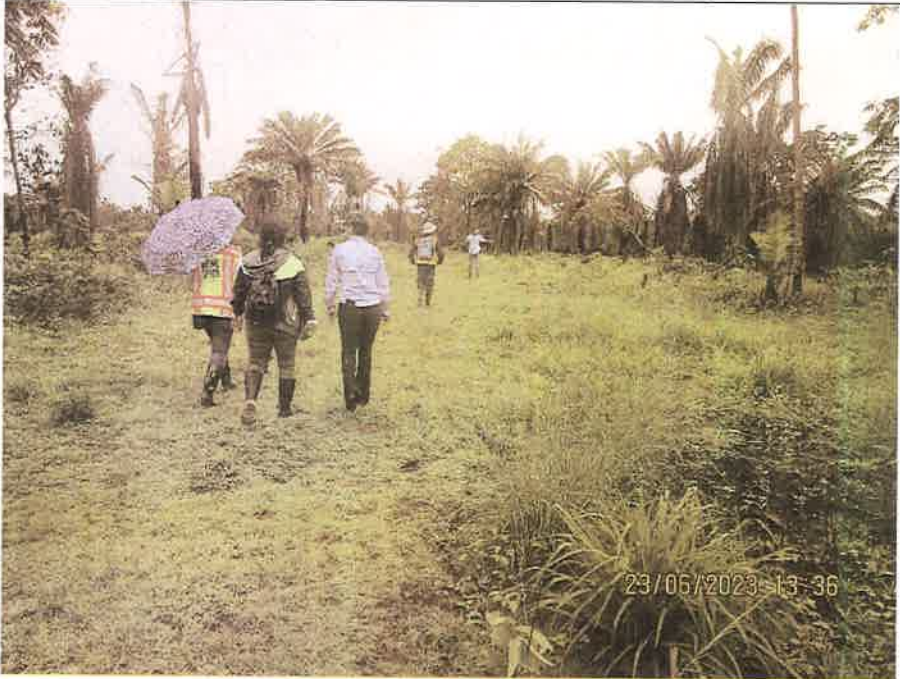
</div> <div>Foto 9. Palmas aceiteras presentes en el área.</div>
593924.89 m E 1017043.59 m N	<div>

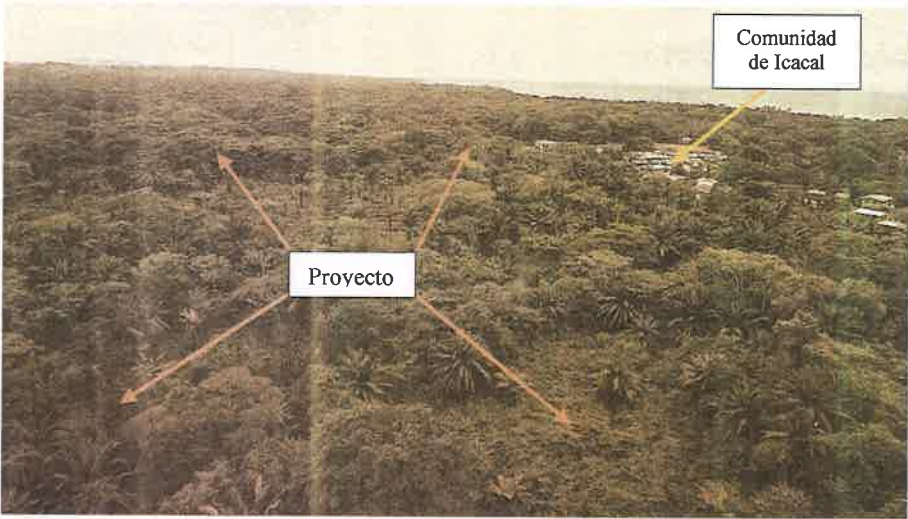
- Personal por parte del promotor, señaló que mantendrá un margen de protección con respecto a la comunidad y el inicio de construcción del proyecto (Ver foto 10).

</div> <div>Foto 10. Vista área de la colindancia entre la comunidad de Icacal donde se puede observar la cobertura vegetal del área del proyecto en la zona terrestre.</div>
