Informe de Ensayo de Calidad de Aire Ambiental

SISTEMA DE VAPOR Y RAYET Centro de Salud Ustupu e Isla de Aligandí¹ Guna Yala, Isla de Ustupu

NÚMERO DE INFORME: 2023-208-111-001

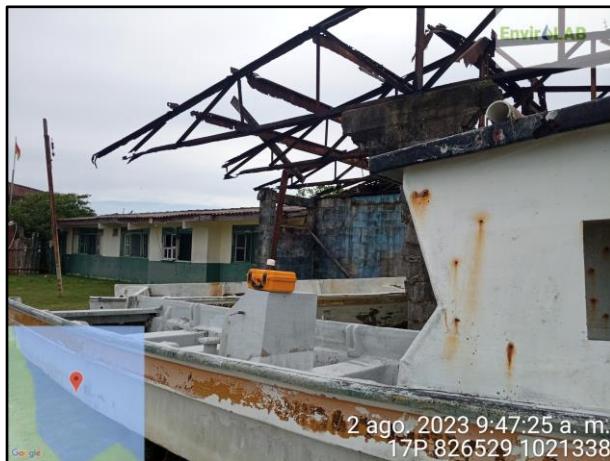
Monitoreo de inmisiones ambientales		
Punto 1: Centro de Salud, Isla de Aligandí	Coordenadas: UTM (WGS 84) Zona 17 P	826530 m E 1021344 m N

Parámetros muestreados	Temperatura ambiental (°C)	Humedad relativa (%)
	30,2	77,0
Observaciones:	Cielo parcialmente nublado, área cubierta de concreto, a un costado del muelle y estructura de concreto a los alrededores; sin actividad laboral.

Horario de monitoreo (1 hora)	Concentraciones para parámetros muestreados
Hora de inicio: 10:50 a.m.	PM-10 ($\mu\text{g}/\text{m}^3$)
10:50 a.m. - 11:55 a.m.	50,0
Promedio	50,0

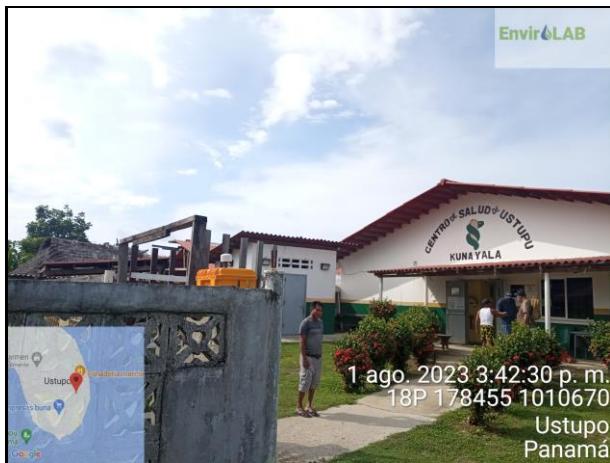
Monitoreo de inmisiones ambientales		
Punto 2: Centro de Salud, Isla de Ustupu	Coordenadas: UTM (WGS 84) Zona 18 P	178450 m E 1010672 m N

Parámetros muestreados	Temperatura ambiental (°C)	Humedad relativa (%)
	30,7	77,8
Observaciones:	Cielo parcialmente nublado, área cubierta de césped, tierra con estructuras de concreto a los alrededores; sin actividad laboral.

Horario de monitoreo (1 hora)	Concentraciones para parámetros muestreados
Hora de inicio: 3:45 p.m.	PM-10 ($\mu\text{g}/\text{m}^3$)
3:45 p.m. - 4:45 p.m.	10,0
Promedio	10,0
