ANALISIS INUNDACIÓN-PALMANOVA

INUNDACIÓN Tr 50  
(CONDICIONES ACTUALES)

PROYECTO:  
**PALMANOVA**

CONTENIDO:  
**EJES DE QUEBRADAS Y ANALISIS INUNDACION**

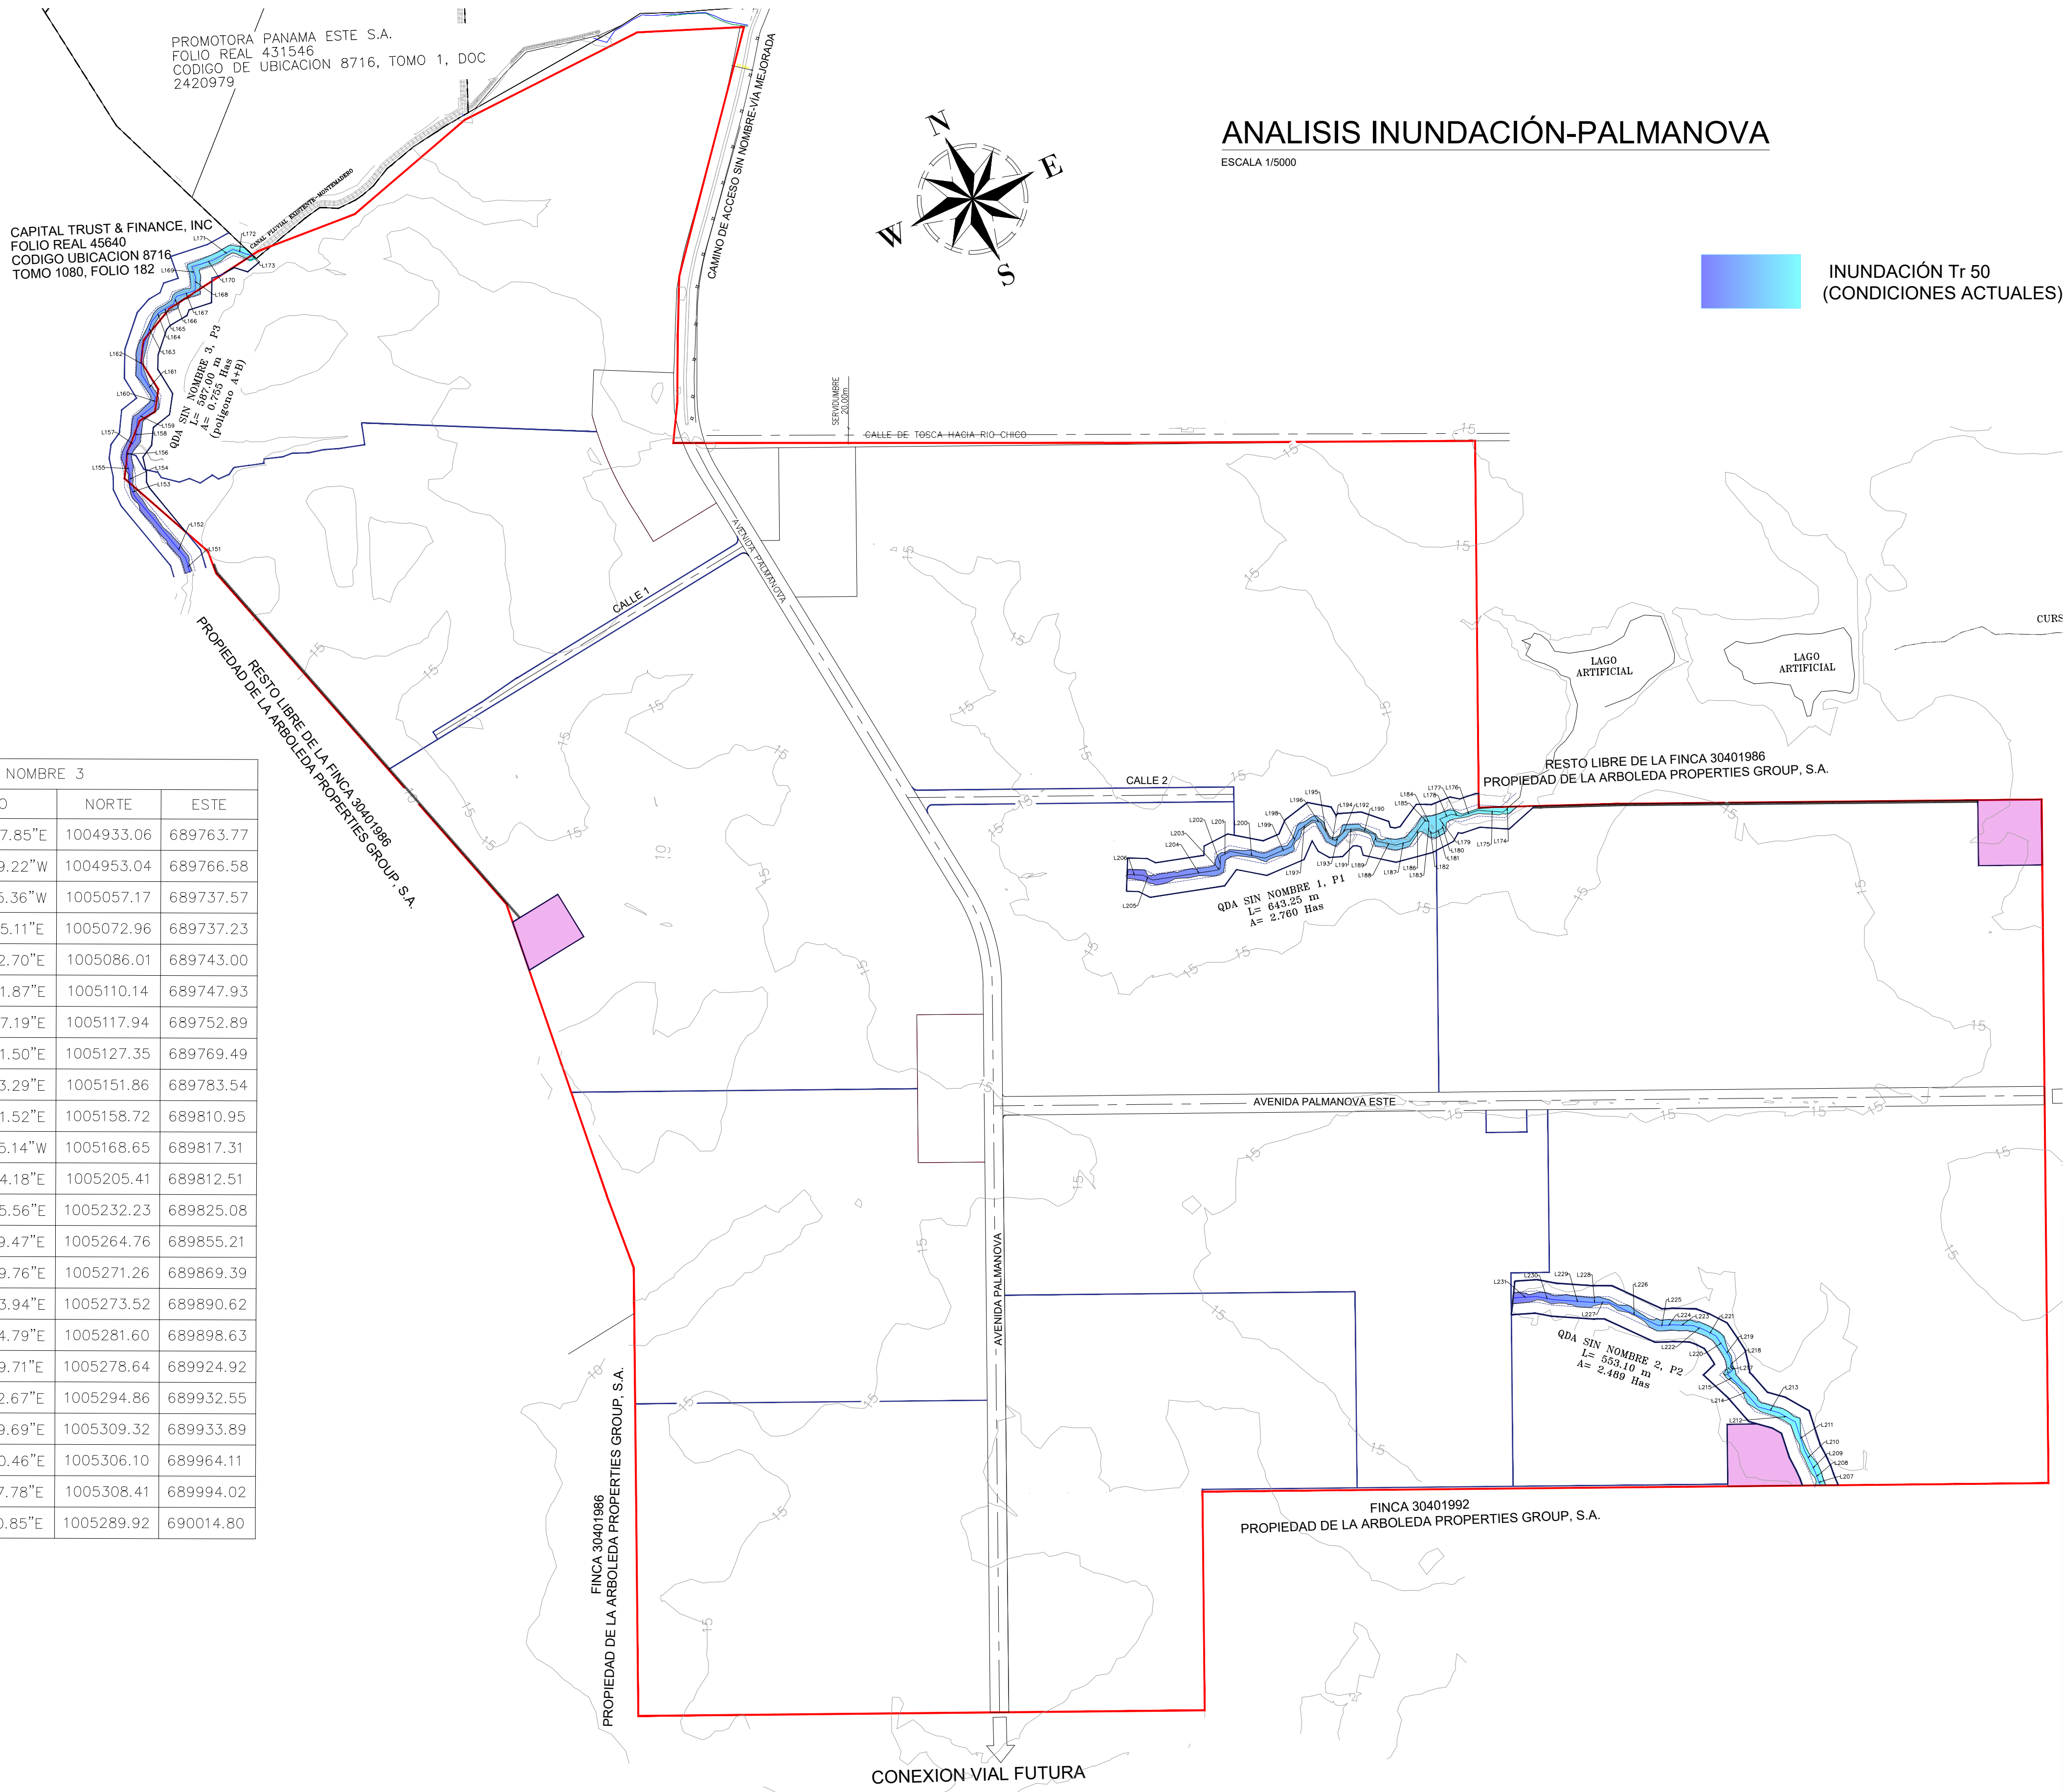
ESCALA 1/5000
