**SISTEMA NACIONAL DE PROTECCIÓN CIVIL**  
DEPARTAMENTO DE PREVENCIÓN Y MITIGACIÓN DE DESASTRES  
Informe SINAPROC-DPC-087/13-10-2023

Informe técnico sobre la inspección realizada a la propiedad de HMS Playa Blanca Resort S. A., con datos de inmueble: número de fincas 42605 y 30290688 donde se realizará el proyecto Playa Blanca Resort, ubicado en el sector de Farallón, corregimiento de Río Hato, distrito de Antón, provincia de Coclé.

**Evento:** Inspección a proyecto residencial de playa  
**Fecha de la inspección:** 13 de octubre de 2023  
**Hora de la inspección:** 10:00 horas  
**Ubicación:** Vía principal, después de Hotel Riu, corregimiento de Rio Hato, distrito de Antón, provincia de Coclé.  
**Datos del inmueble:** Finca folio real 42605, código de ubicación 2107, un área total de 8 has+9317.92 m.  
Finca folio real 30290688, coaigo ~~as~~ ubicación 2107, un área total de 0 has+8635.04 m.

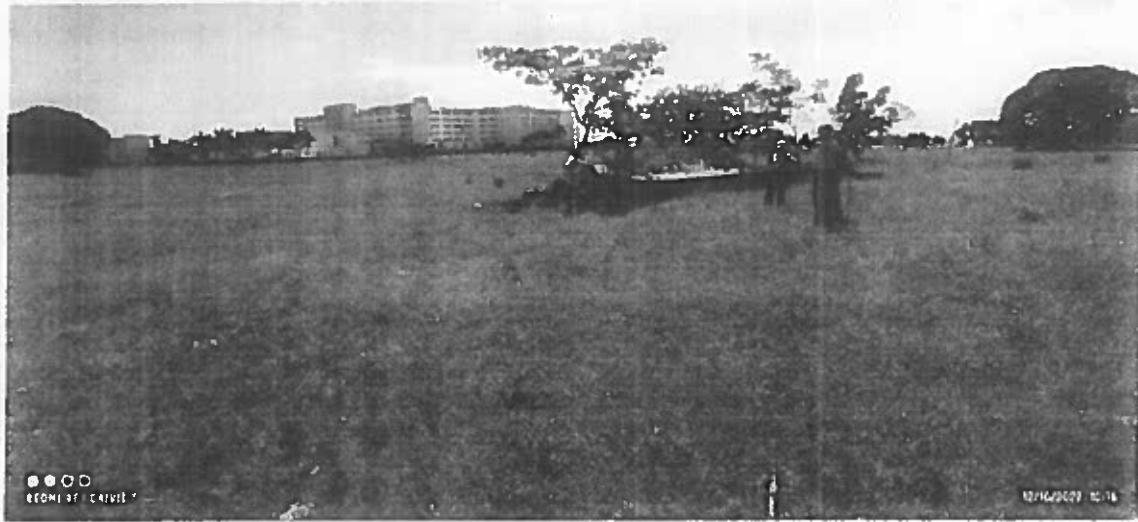
6. Se pudo observar un desnivel natural del polígono, donde la parte más baja es el área de playa.
7. En sitio en ingeniero nos comenta que, por el desnivel natural ya antes mencionado, las viviendas que estarán cerca de la playa por el riesgo de introducción de agua, serán construidas con un nivel más alto que el suelo a diferencia de las demás.

Foto 1: se puede observar la topografía del polígono.

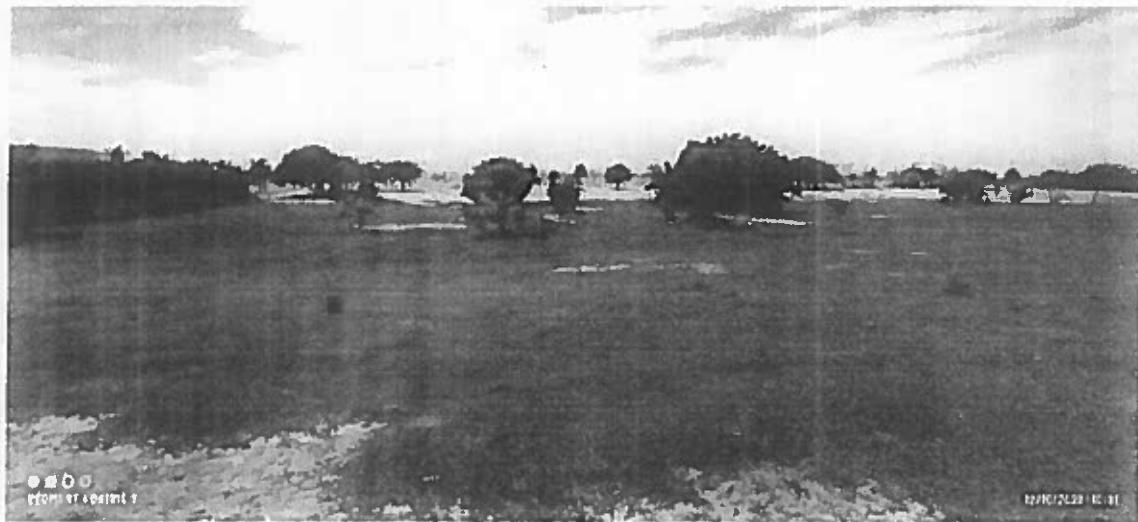
4. Se pudo observar muros de contención de lado sureste de la propiedad, el cual se mantiene en buen estado.
5. Dentro de la propiedad no existe ningún tipo de cuerpo de agua, pero dicha propiedad está a pocos metros de la costa (océano pacífico), el mismo tiene 231.24 metros de playa.

Foto 2: frente de playa de la propiedad

3. Cumplir fielmente con el desarrollo del proyecto presentado en los planos que reposan en cada una de las instituciones.
4. Garantizar la seguridad de las viviendas y áreas comunes que están más cercanas de la playa, de no ser afectada por cualquier tipo de fenómeno donde el mar sube sus niveles normales.
