SISTEMA NACIONAL DE PROTECCIÓN CIVIL
DEPARTAMENTO DE PREVENCIÓN Y MITIGACIÓN DE DESASTRES
Informe SINAPROC-DPC-087/13-10-2023

Informe técnico sobre la inspección realizada a la propiedad de HMS Playa Blanca Resort S. A., con datos de inmueble: número de fincas 42605 y 30290688 donde se realizará el proyecto Playa Blanca Resort, ubicado en el sector de Farallón, corregimiento de Rio Hato, distrito de Antón, provincia de Coclé.

Evento:	Inspección a proyecto residencial de playa
Fecha de la inspección:	13 de octubre de 2023
Hora de la inspección:	10:00 horas
Ubicación:	Vía principal, después de Hotel Riu, corregimiento de Rio Hato, distrito de Antón, provincia de Coclé.
Datos del inmueble:	Finca folio real 42605, código de ubicación 2107, un área total de 8 has+9317.92 m. Finca folio real 30290688, código de ubicación 2107, un área total de 0 has+8635.04 m.

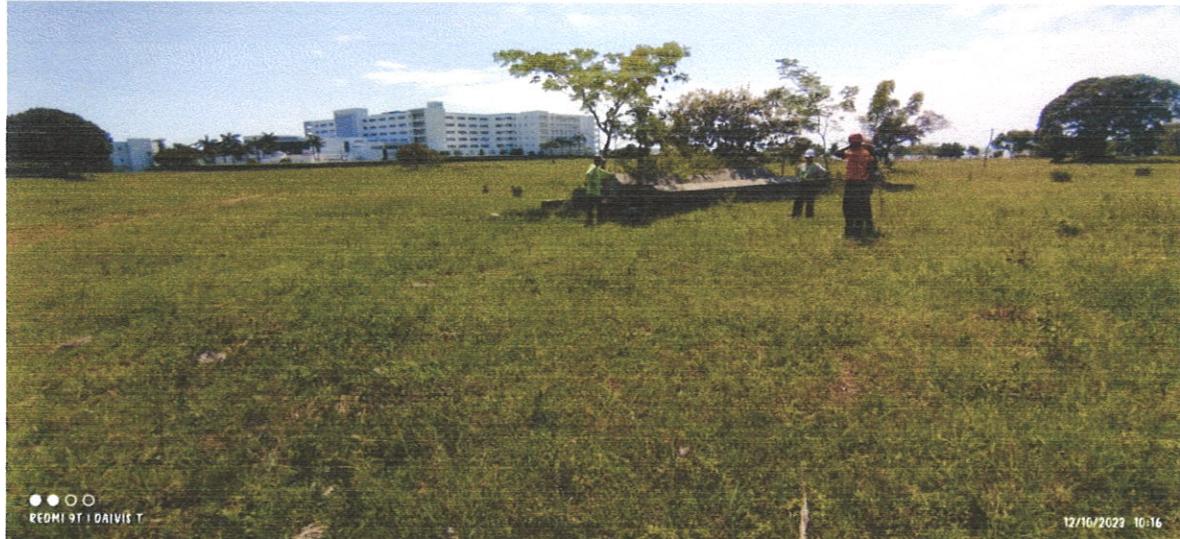
2. Playa Blanca Resort, será un proyecto residencial de playa, el cual contará con 70 lotes para vivienda unifamiliar y áreas comunes.
3. La topografía del lugar es regular, también cuenta con poca vegetación y arbustos dispersos.

6. Se pudo observar un desnivel natural del polígono, donde la parte más baja es el área de playa.
7. En sitio en ingeniero nos comenta que, por el desnivel natural ya antes mencionado, las viviendas que estarán cerca de la playa por el riesgo de introducción de agua, serán construidas con un nivel más alto que el suelo a diferencia de las demás.

Foto 1: se puede observar la topografía del polígono.

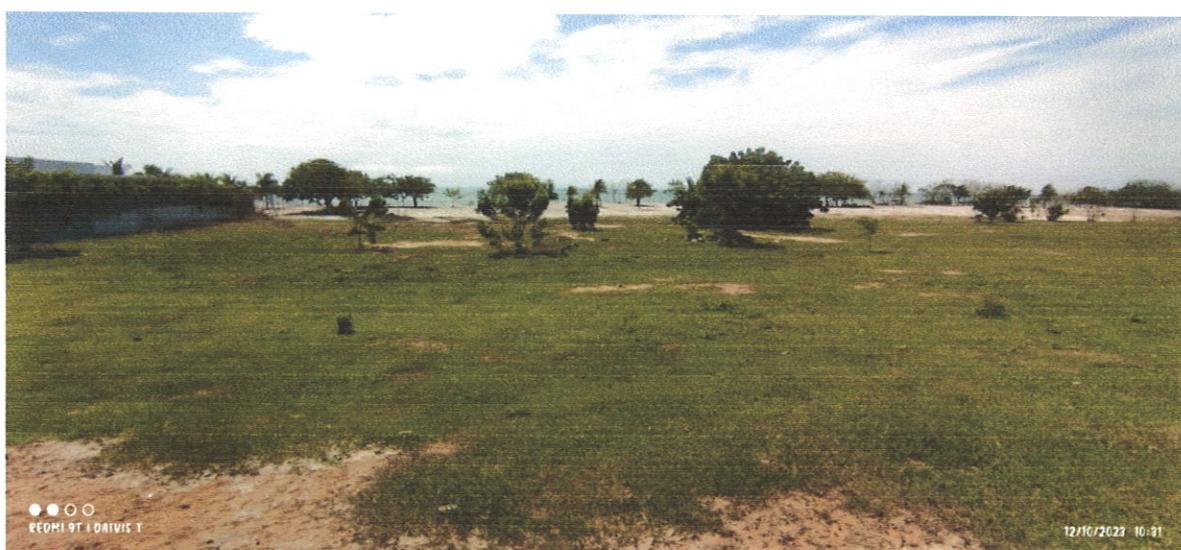
4. Se pudo observar muros de contención de lado sureste de la propiedad, el cual se mantiene en buen estado.
5. Dentro de la propiedad no existe ningún tipo de cuerpo de agua, pero dicha propiedad está a pocos metros de la costa (océano pacífico), el mismo tiene 231.24 metros de playa.

Foto 2: frente de playa de la propiedad

3. Cumplir fielmente con el desarrollo del proyecto presentado en los planos que reposan en cada una de las instituciones.
4. Garantizar la seguridad de las viviendas y áreas comunes que están más cercanas de la playa, de no ser afectada por cualquier tipo de fenómeno donde el mar sube sus niveles normales.
