INFORME TÉCNICO N°.DRLS-SF-024-2023

Realizar una inspección ocular para realizar una caracterización de la vegetación dentro del área de influencia del Proyecto denominado **Diseño, Construcción y Financiamiento de Calles y Alcantarillado de Macaracas, Provincia de Los Santos. “Toma y Estación de Bombeo de Agua Cruda, Línea de Aducción a Planta Potabilizadora, Línea de Conducción a Tanque de Almacenamiento y Calles Intervenidas”**.

Informe Técnico de Inspección No. SEIA-026-2023.

INFORME de Inspección 007-2023

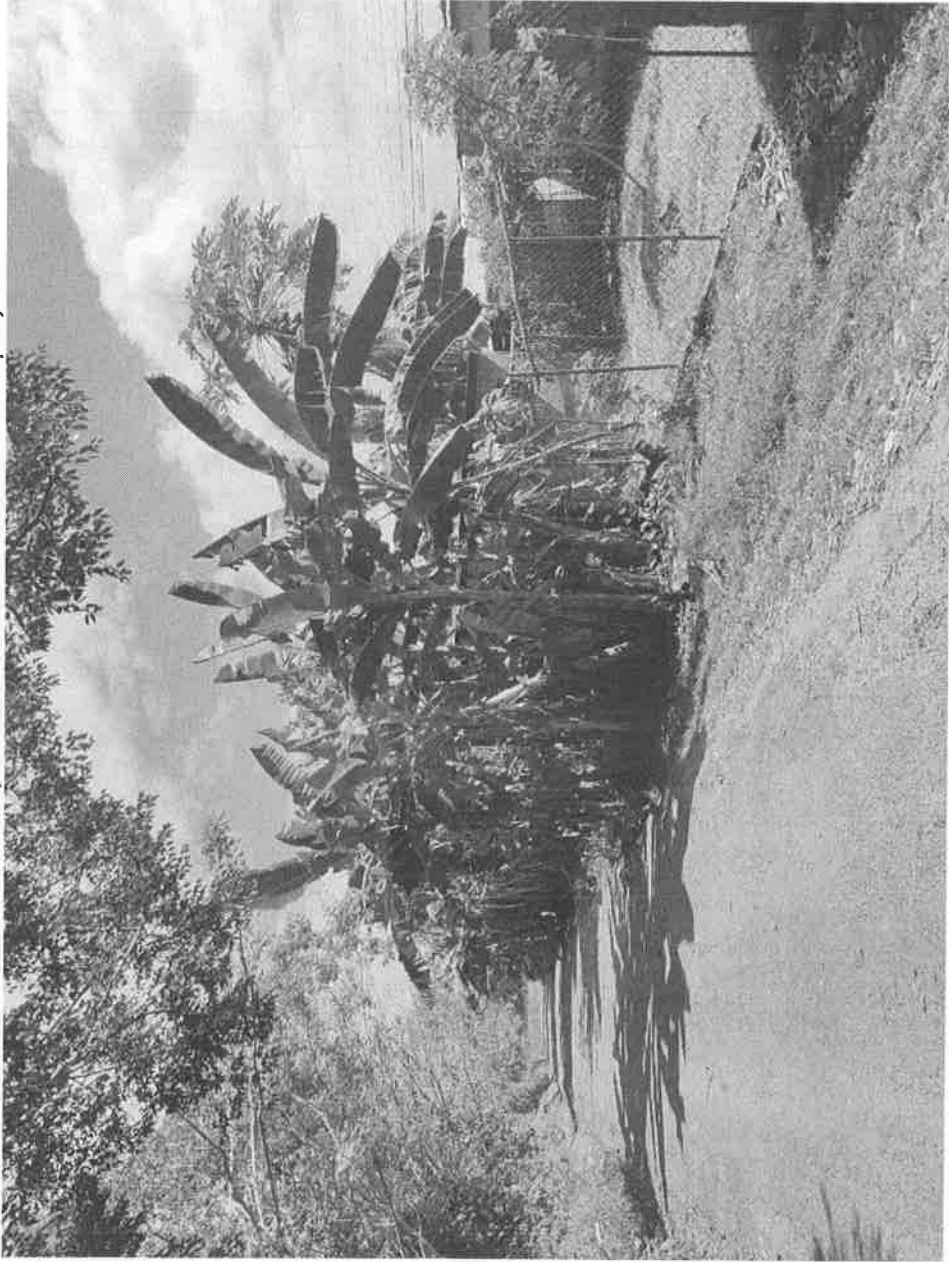
*Figura N° 2. Fotos de la zona con calles y viviendas donde se desarrollará el proyecto.*

Además de las calles, las cercas y plantas, como los plátanos en la foto, se afectarán con la ejecución de la obra.

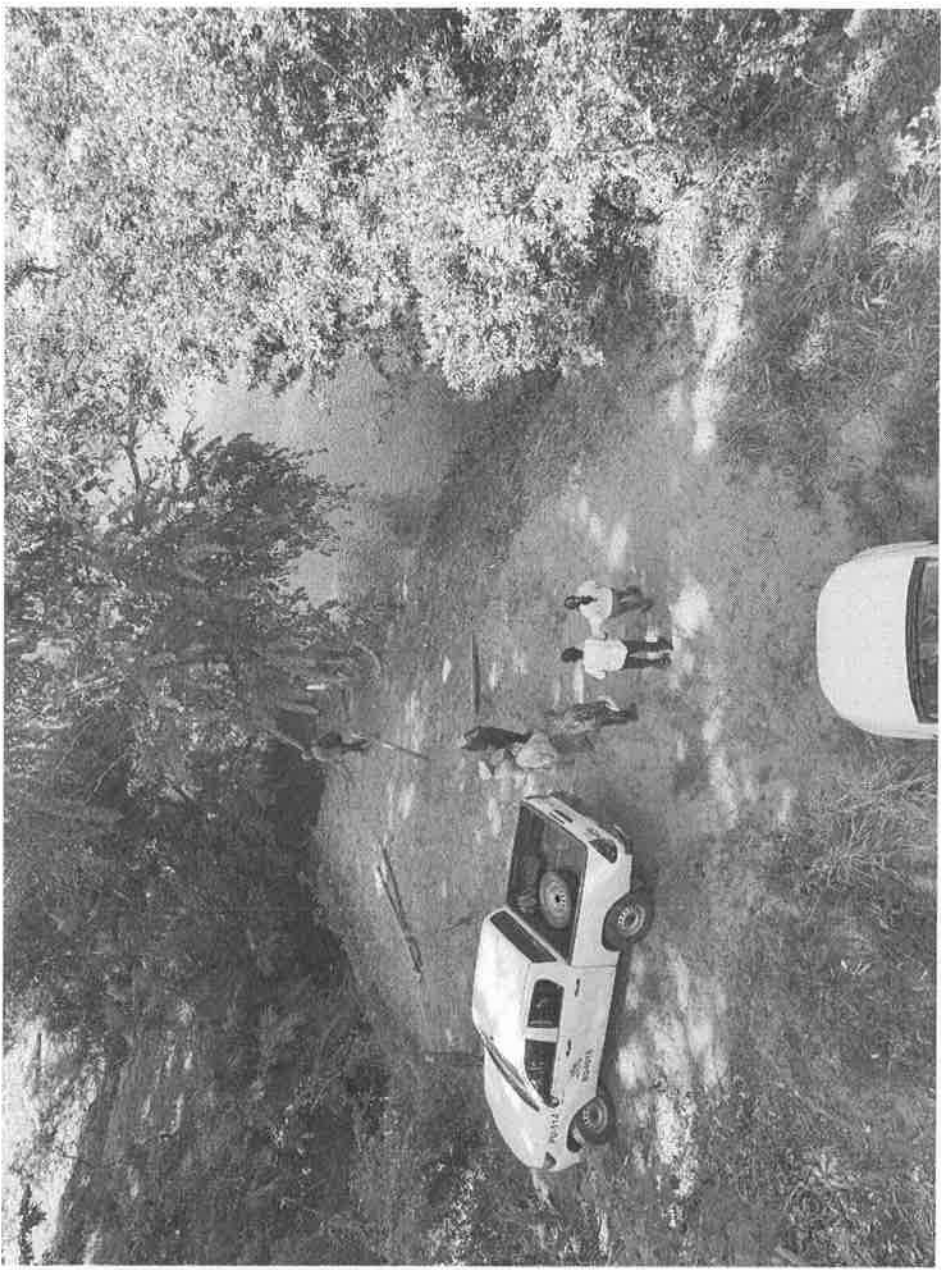
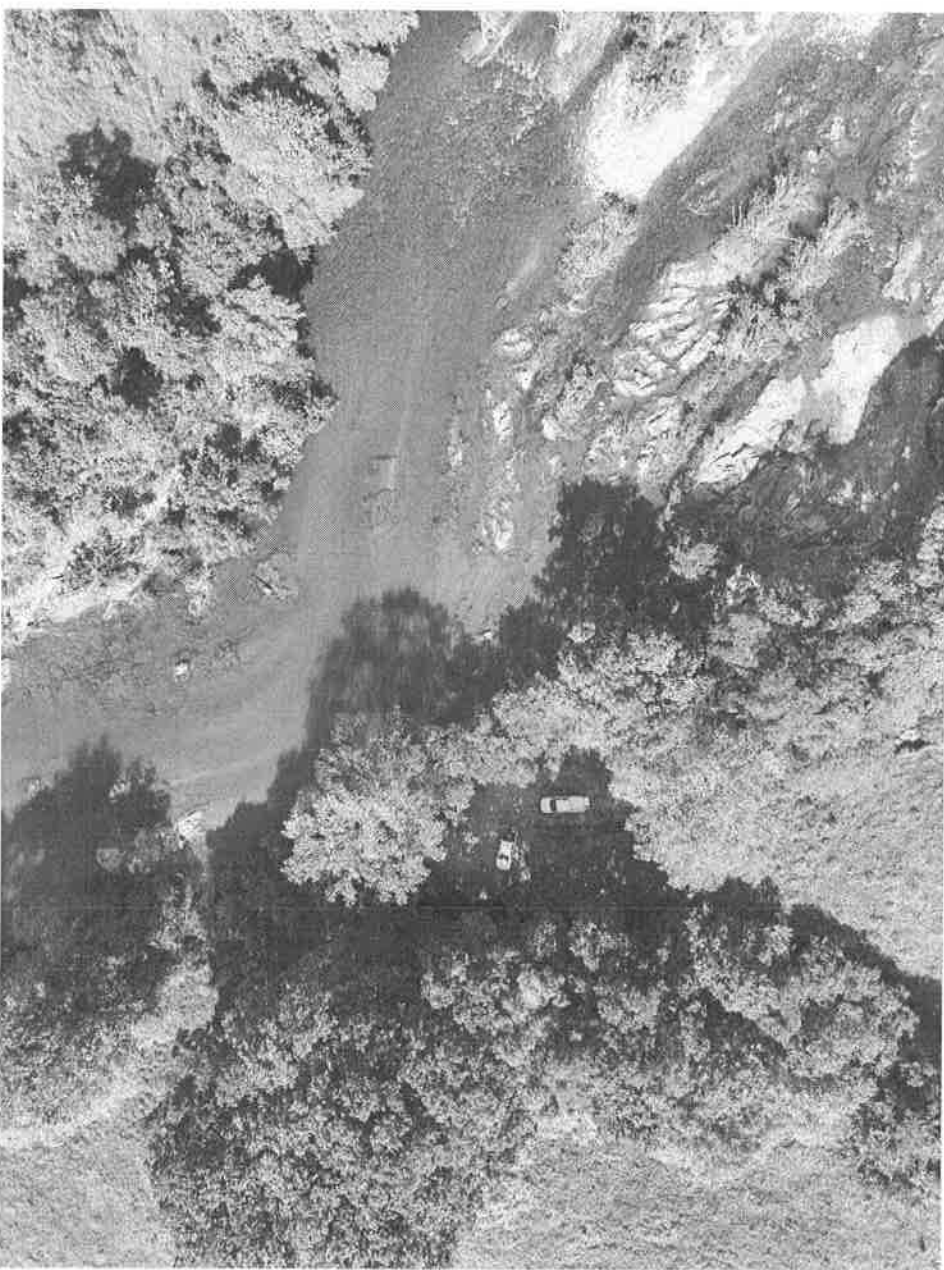
Foto con el drone, del sitio donde se instalará la toma de agua en el río La Villa.

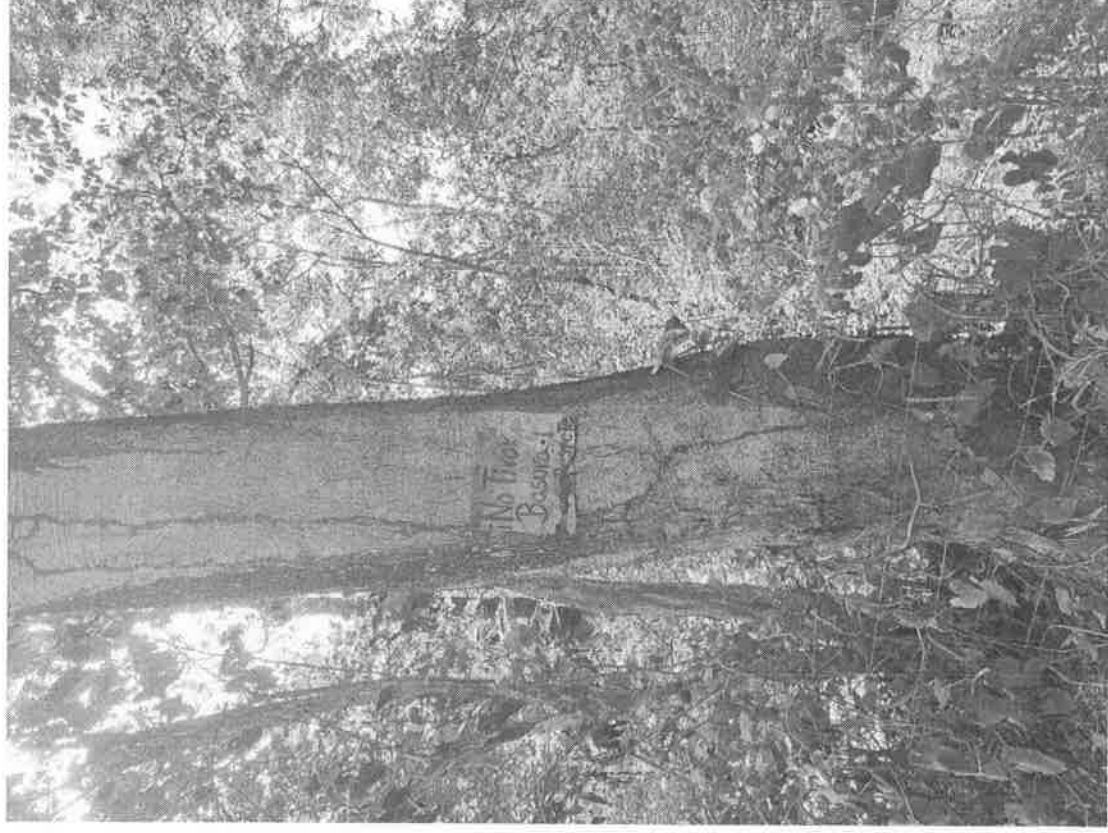
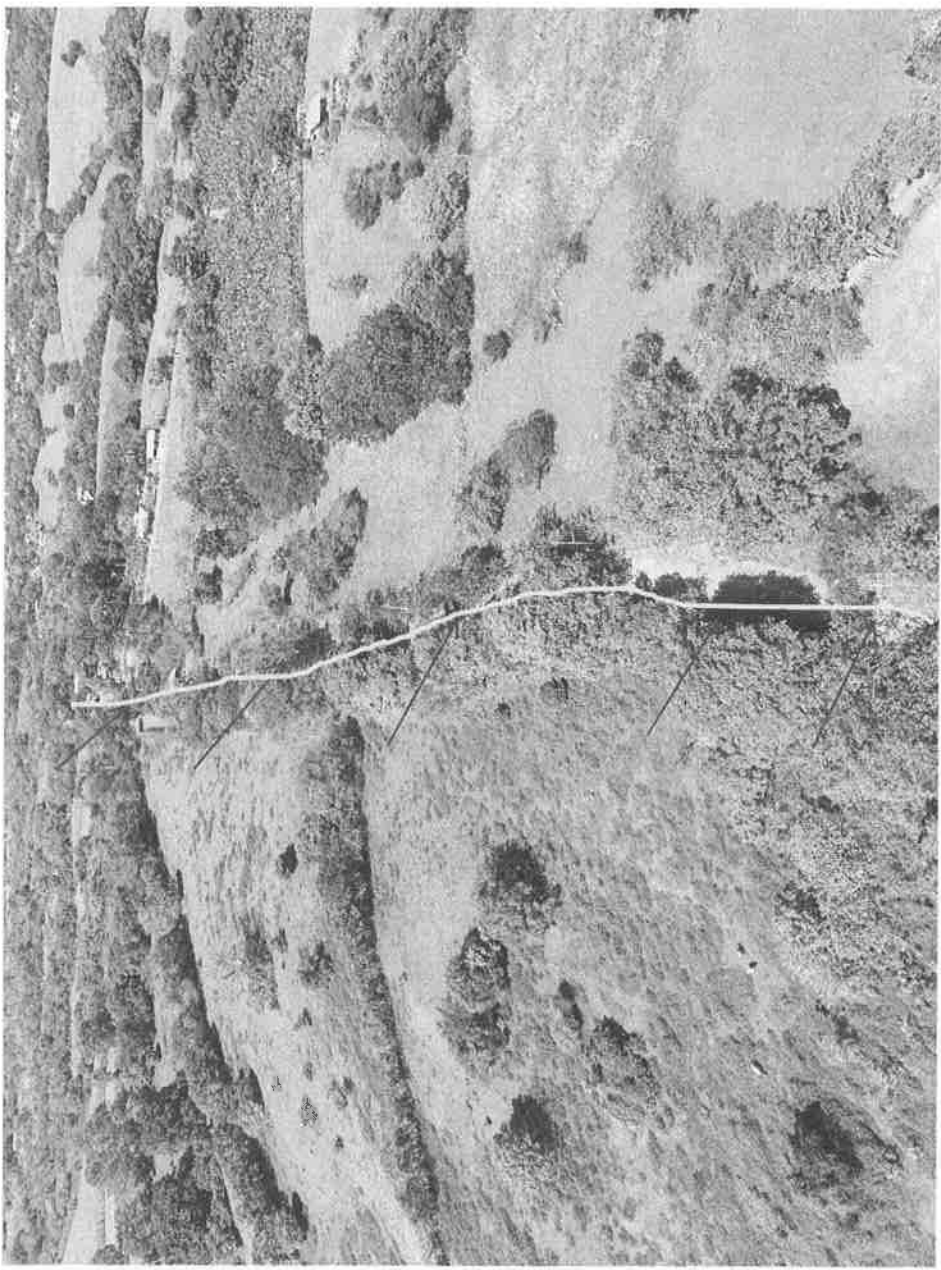
Figura N° 4. Fotos de los árboles, marcados para poda, tala o desarraigue durante la ejecución de la obra

En la gran mayoría del recorrido en ese trayecto de 3.24 kilómetros, no se observó viviendas, sin embargo, si existen árboles y cercas vivas de potreros que se afectarán con la ejecución de la obra, individuos que requerirán poda y en algunos casos será de tala o desarraigue del árbol, los cuales fueron marcados con pintura, con las letras P (poda), T (tala), y D (desarraigue) en el fuste de los mismos, resultado del inventario forestal entregado adjunto con el estudio de impacto ambiental (ver Figura N° 4).

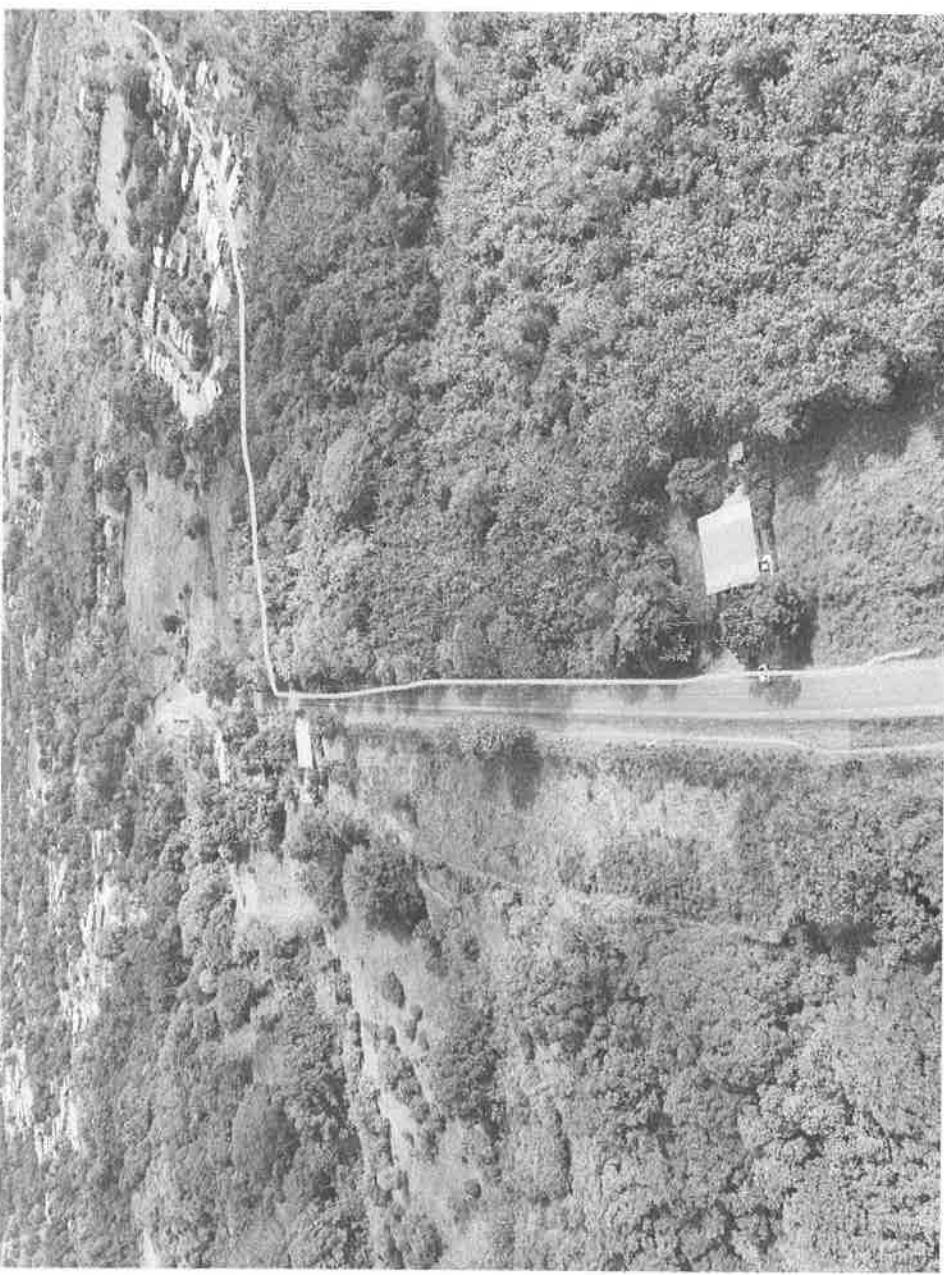
Servidumbre por donde pasarán las tuberías de aducción y conducción de las aguas.

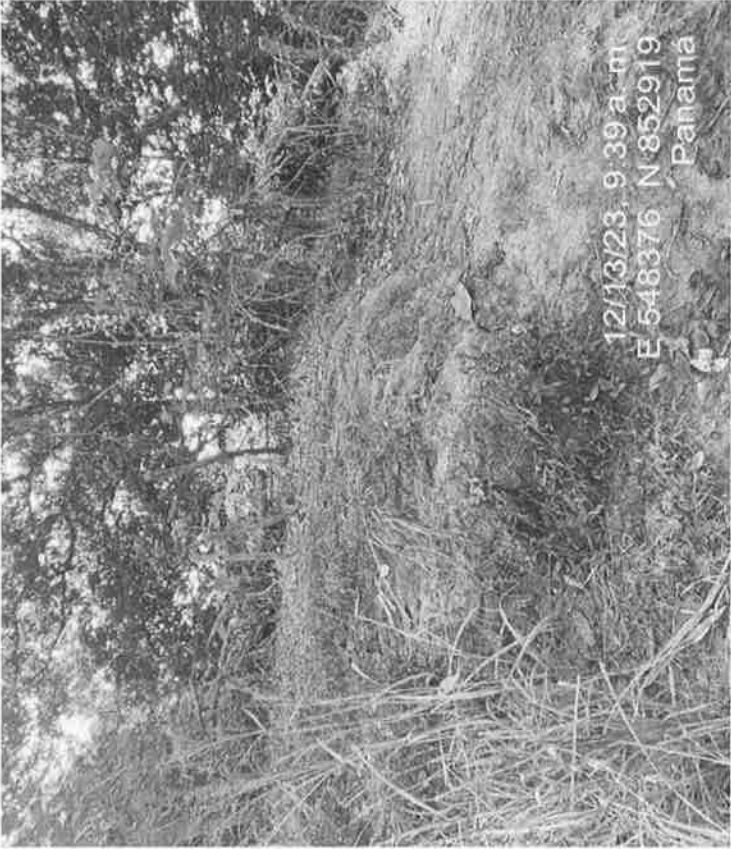
| 548376 E/852919 N | <p>Foto N°2.Punto donde se instalará la planta de bombeo.</p> <p>12/13/23, 9:39 a. m.<br/>E 548376 N 852919<br/>Panamá</p> |

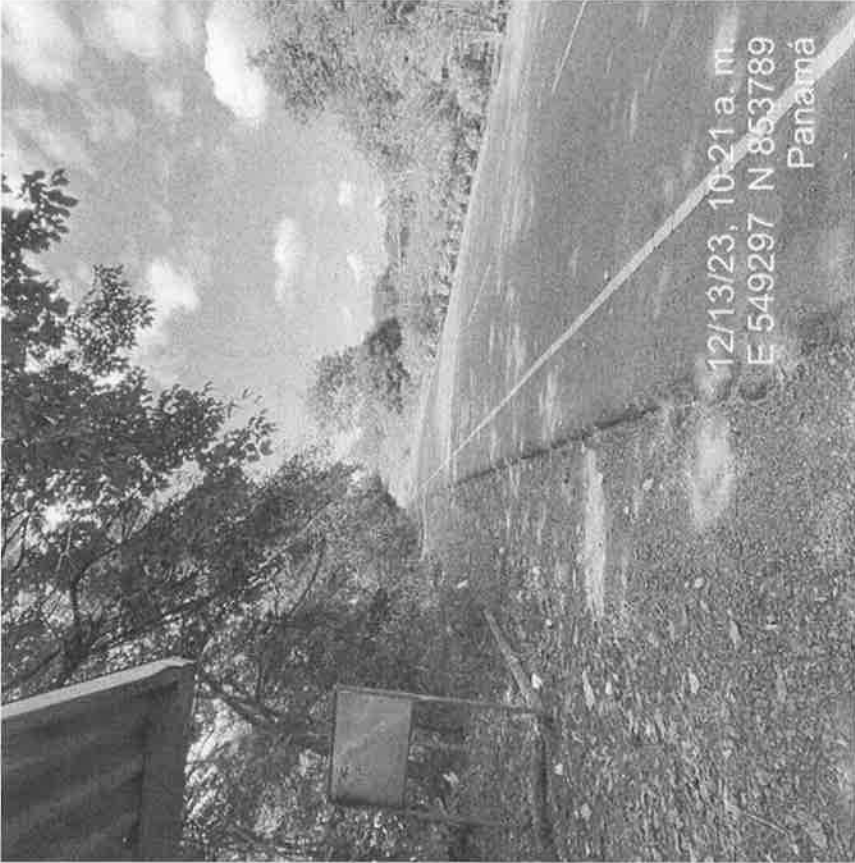
| <div>549297 E/853789 N</div> | <div>Foto N°4. Servidumbre vial-Línea de Conducción de agua cruda.</div> <div data-bbox="411 198 1266 1055"><div>12/13/23, 10:21 a.m.<br/>E 549297 N 853789<br/>Panamá</div></div> |

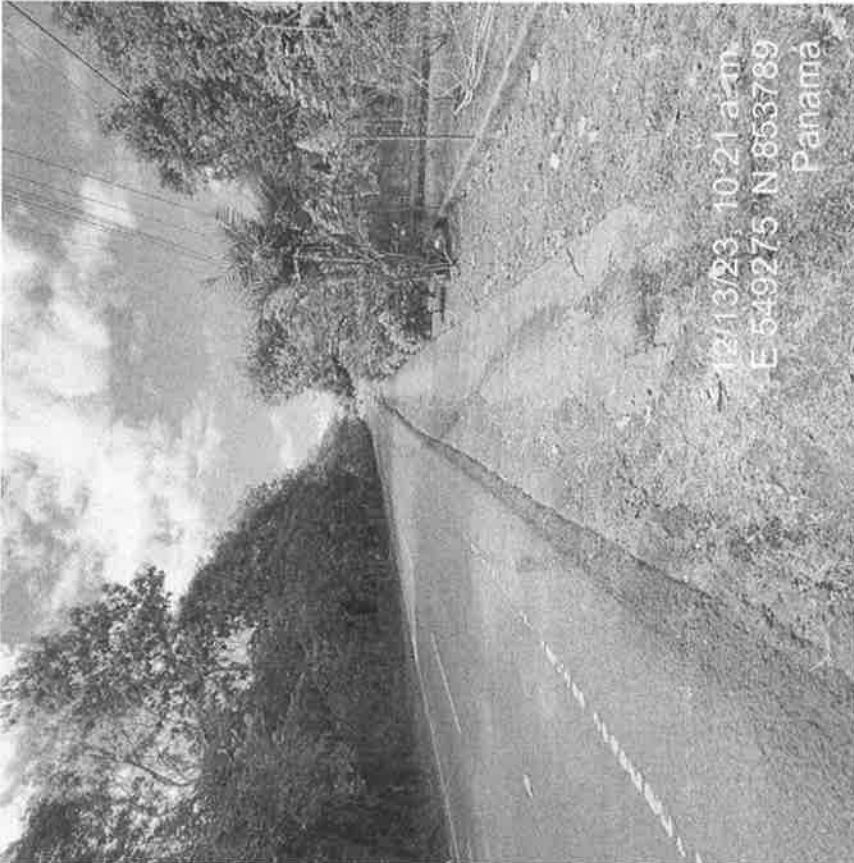
| | <div>Foto N°5. Servidumbre vial-Línea de Aducción de agua potable.</div> <div data-bbox="1454 198 2308 1055"><div>12/13/23, 10:21 a.m.<br/>E 549275 N 853789<br/>Panamá</div></div> |
