AMPLIACIÓN DE INFORMACIÓN N°1

ESTUDIO DE IMPACTO AMBIENTAL CATEGORÍA II -
PROYECTO NIVELACIÓN DE TERRENO Y CONSTRUCCIÓN
DE INFRAESTRUCTURA PARA PROYECTO FUTURO
PROMOTOR: DESARROLLO TURISTICO SAN CARLOS, S.A.

CORREGIMIENTO DE SAN CARLOS, DISTRITO DE SAN CARLOS
Y PROVINCIA DE PANAMÁ OESTE

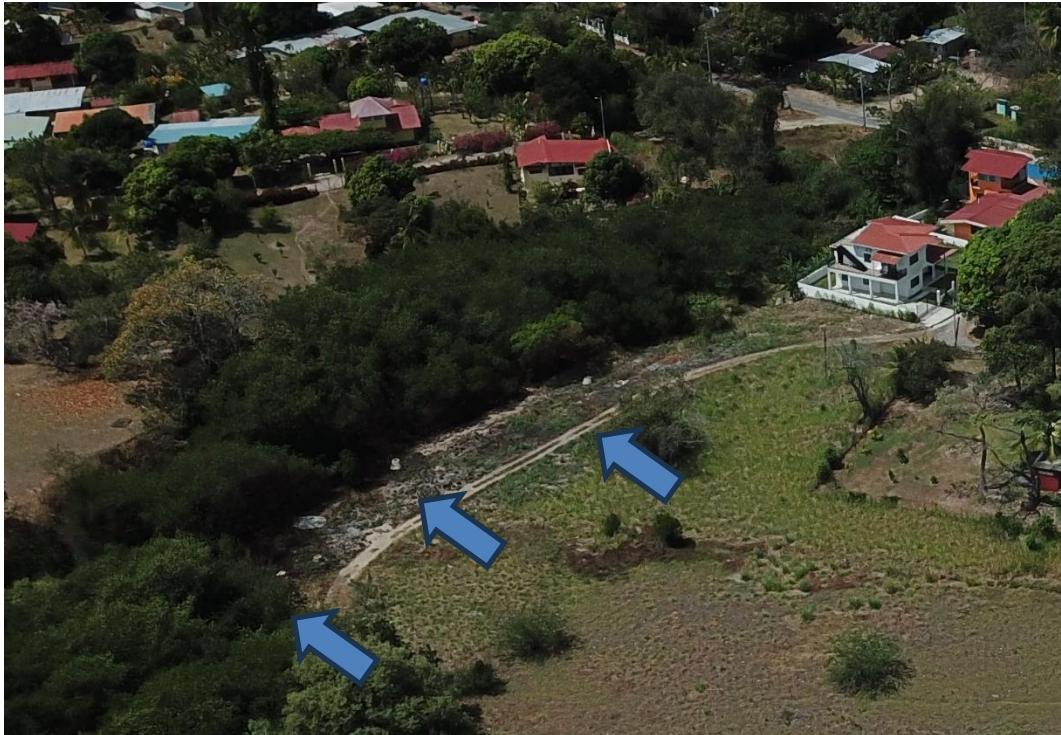
- a) El IDAAN se encuentra desarrollando el sistema alcantarillado de San Carlos, Ver Nota de IDAAN en Anexos. Este proyecto del alcantarillado tiene construido un sistema de colectar as dentro del área de protección de la quebrada El Pueblo, como se aprecia en la siguiente figura.

Figura 1. Colectoras del sistema de alcantarillado de San Carlos a un costado del proyecto

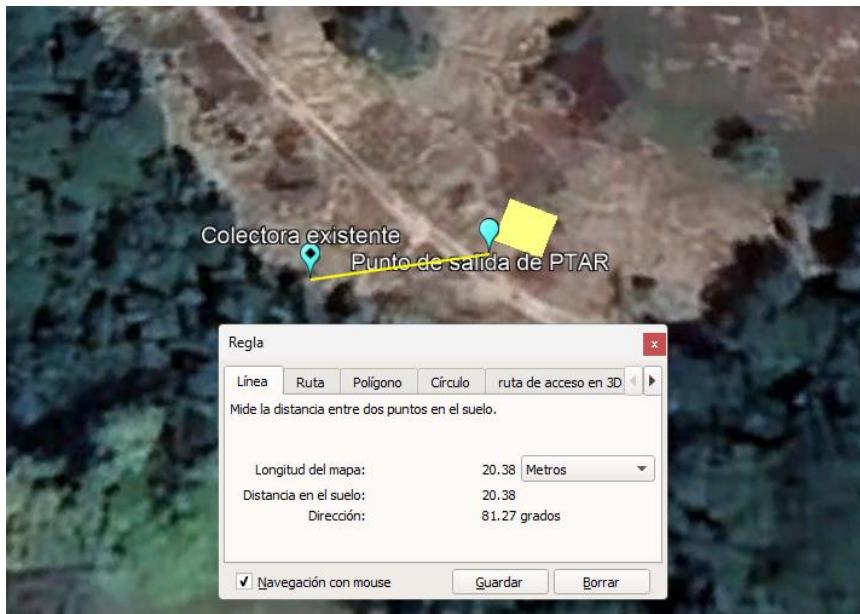
Figura 2. Distancia entre tubería de salida de la PTAR hacia la colectora existente del sistema de alcantarillado de San Carlos

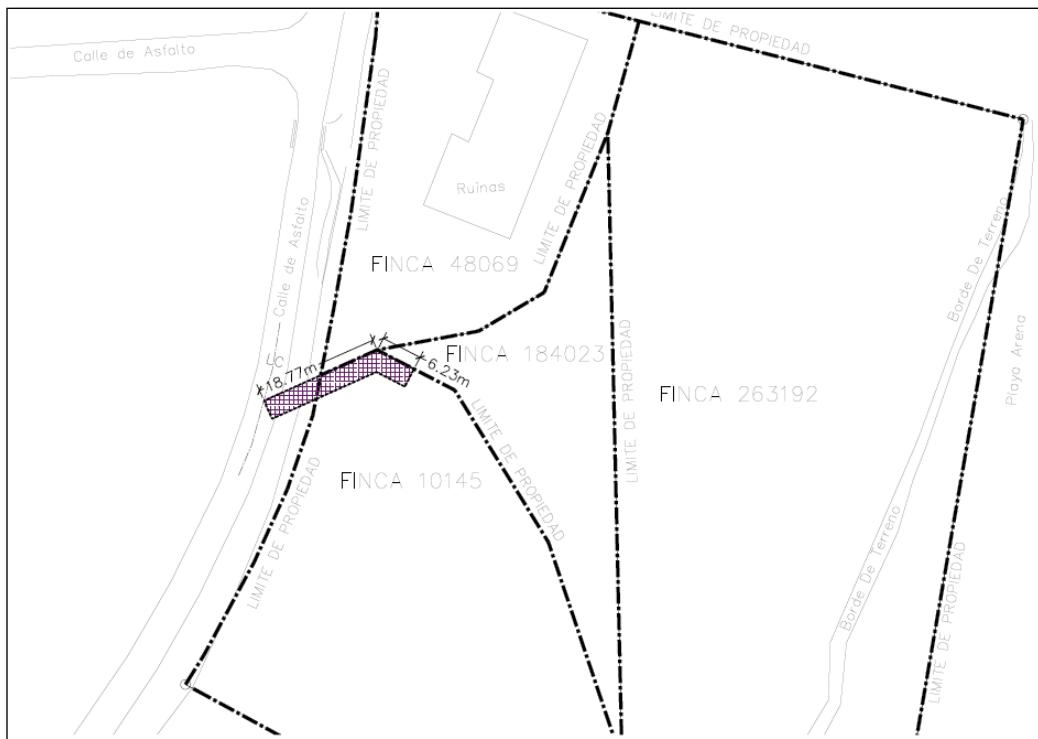
Figura 3. Ilustración de servidumbre de acceso a Finca 10145

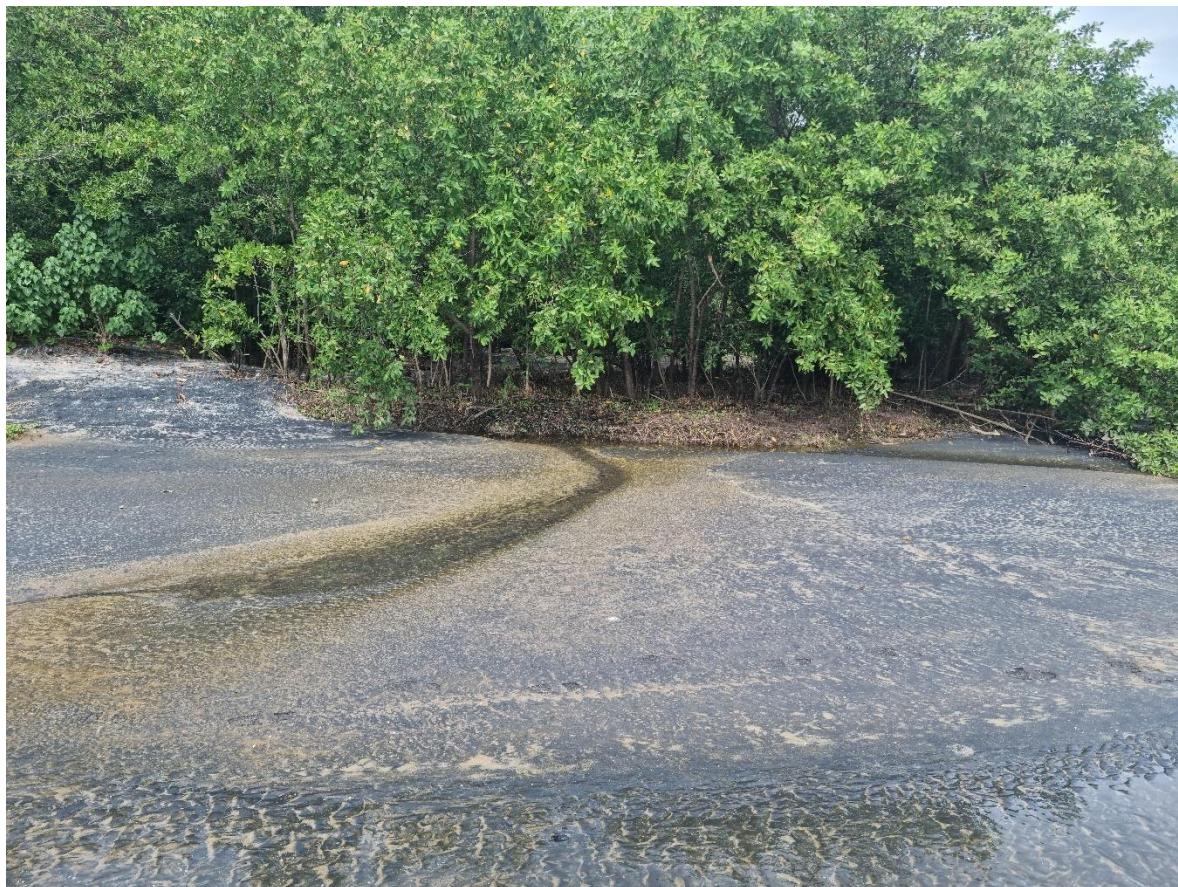
Figura 5. Vista de salida al mar actual de la Quebrada El Pueblo

Es importante señalar que una medida importante para reducir las inundaciones dentro del polígono del proyecto es la limpieza de apertura de la salida de la quebrada El Pueblo. Como indica el Informe de Levantamiento Marino Costero, este cuerpo de agua tiene en su desembocadura una barra de arena, que no permite evacuar sus aguas al mar. Esta apertura debe ser realizada por las autoridades municipales competentes con este tema.

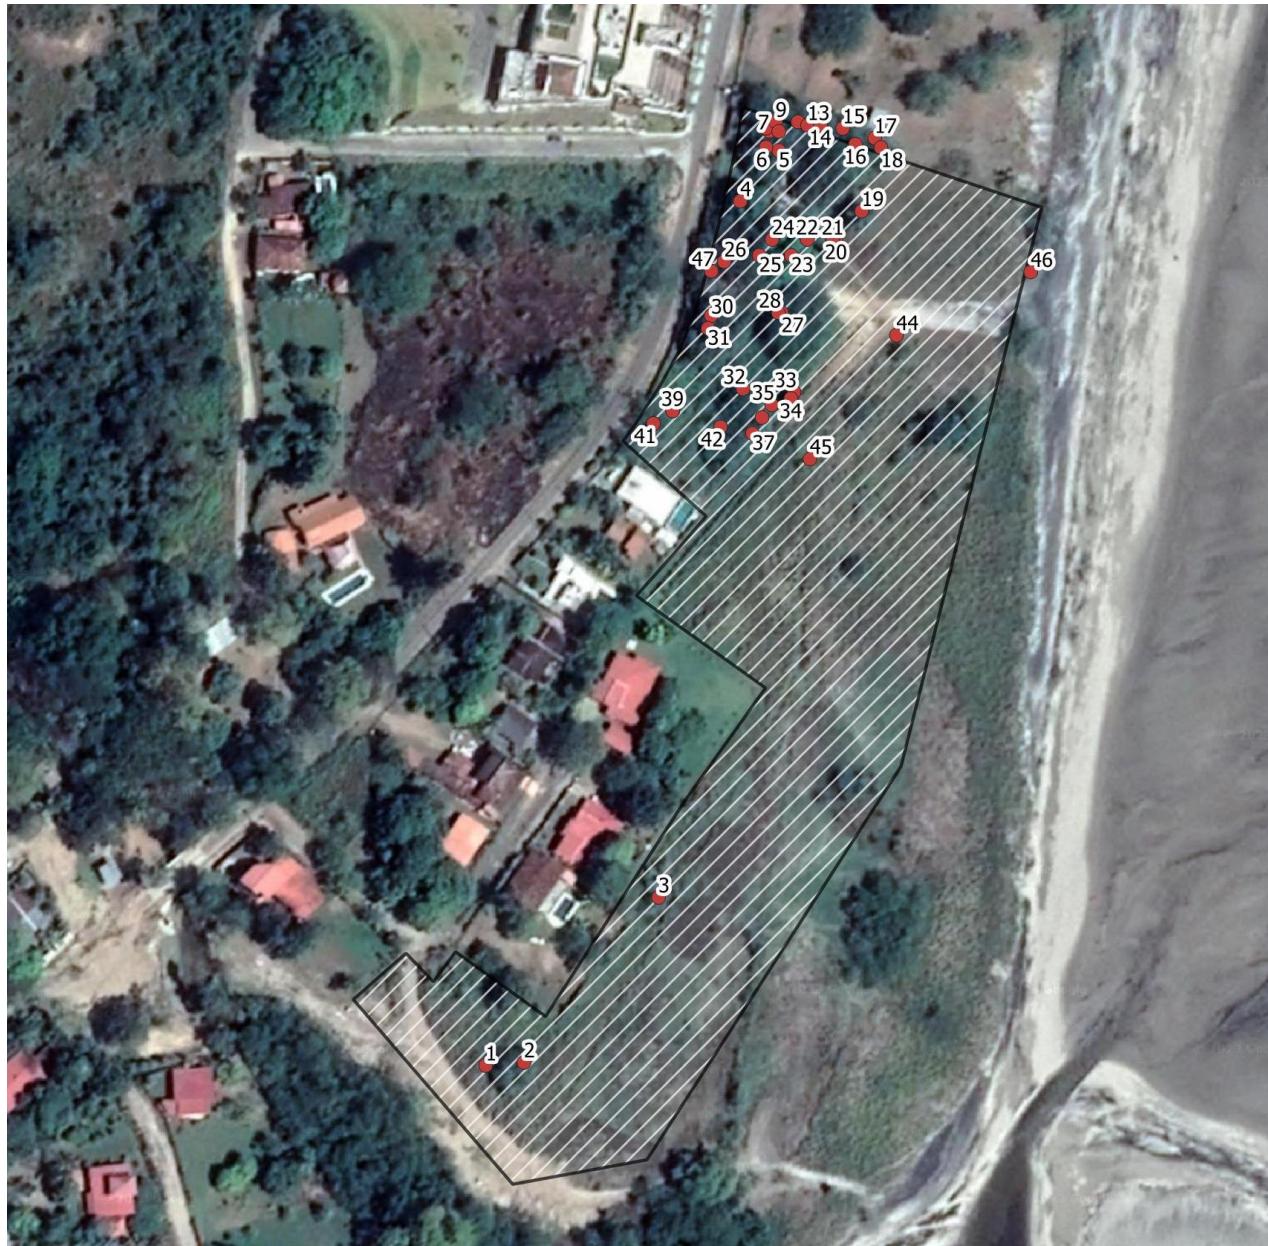
**Figura 6. Ubicación de Inventario Forestal por Individuo**

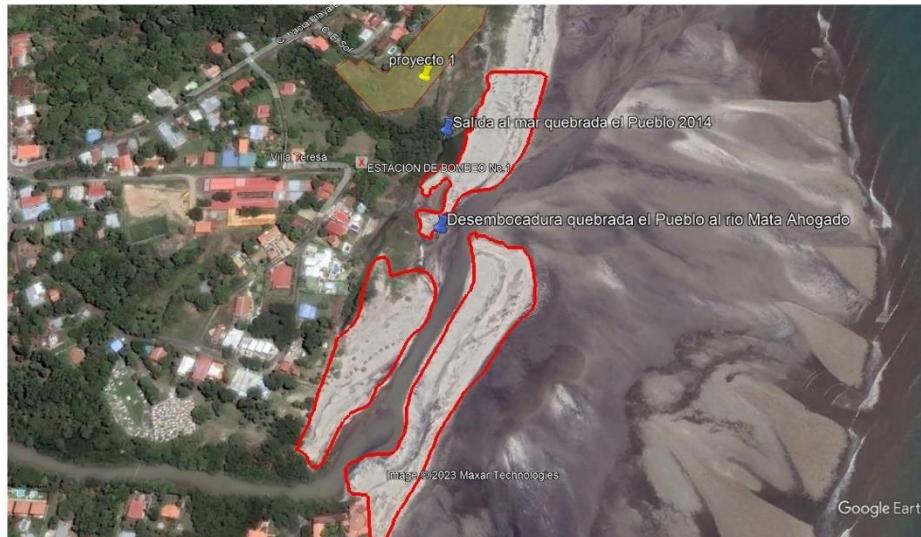
Figura 1. Salida al mar de la quebrada el Pueblo en el 2014, se puede observar el pequeño estuario que se formaba, el gran banco de arena que lo protegía y su salida a la desembocadura del río Mata Ahogado. Fuente Google Earth.

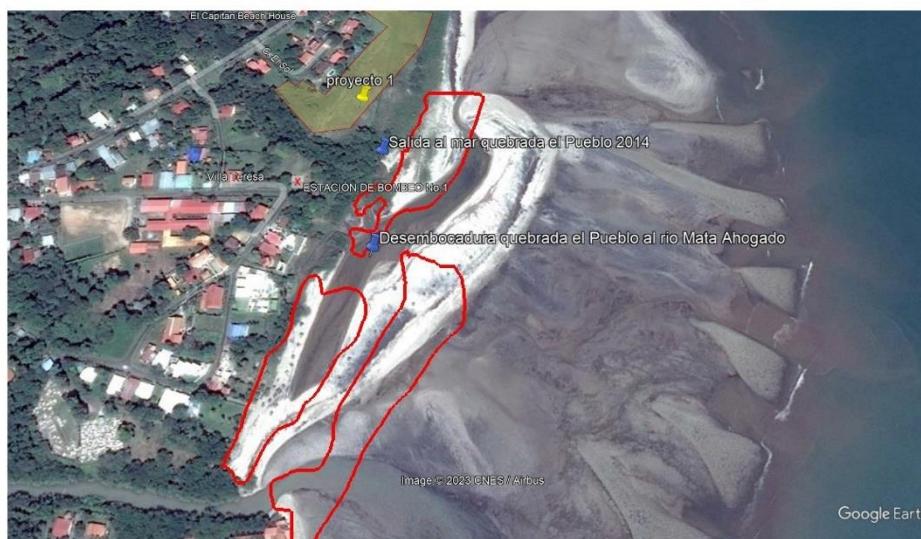
Figura 2. Para el 2018 cambia toda la dinámica del área, la desembocadura del río Mata Ahogado cambia de dirección, formándose una nueva barra, que cierra la desembocadura anterior observando la boca de la quebrada el Pueblo tapada con vegetación de manglar y poco flujo al mar. Fuente Google Earth

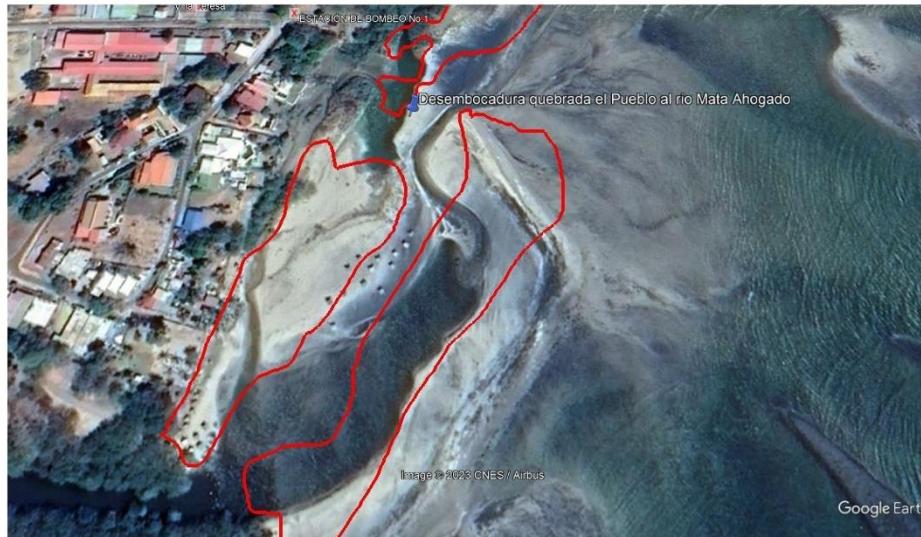
Figura 3. Para el 2023 toda la dinámica ha cambiado totalmente, las tres barras de arena que protegían la costa desaparecieron, el río cambió de curso nuevamente y la fuerza de entrada de la marea es mayor, provocando cambios significativos en la desembocadura de la quebrada El Pueblo, colmatando la salida y quitando los remanentes de manglar que originalmente se encontraban cubriendola. Fuente Google Earth

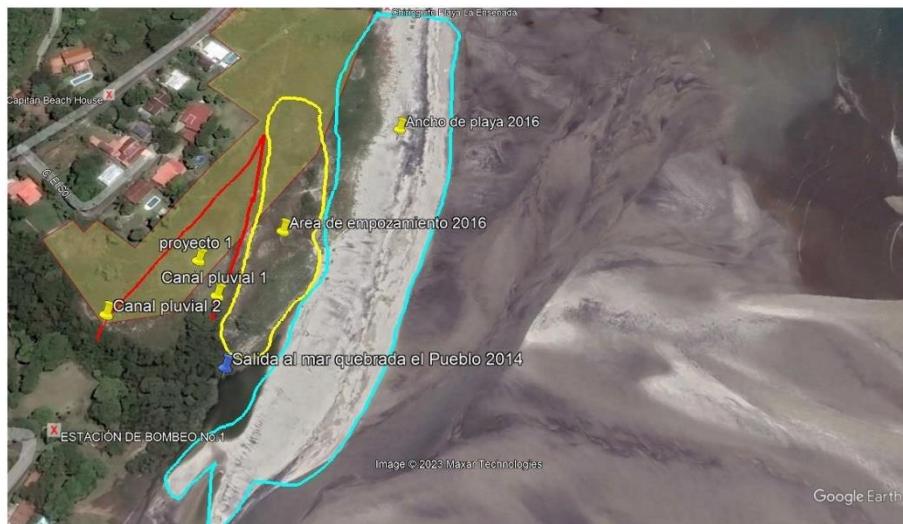
Figura 4. Vista del área del proyecto 2016 se observa la zona de la poza cubierta totalmente por arena y gramíneas y una gran barrera de arena que forma la playa que se extiende hasta la desembocadura del río Mata Ahogado protegiendo la boca de la quebrada el Pueblo. Fuente Google Earth

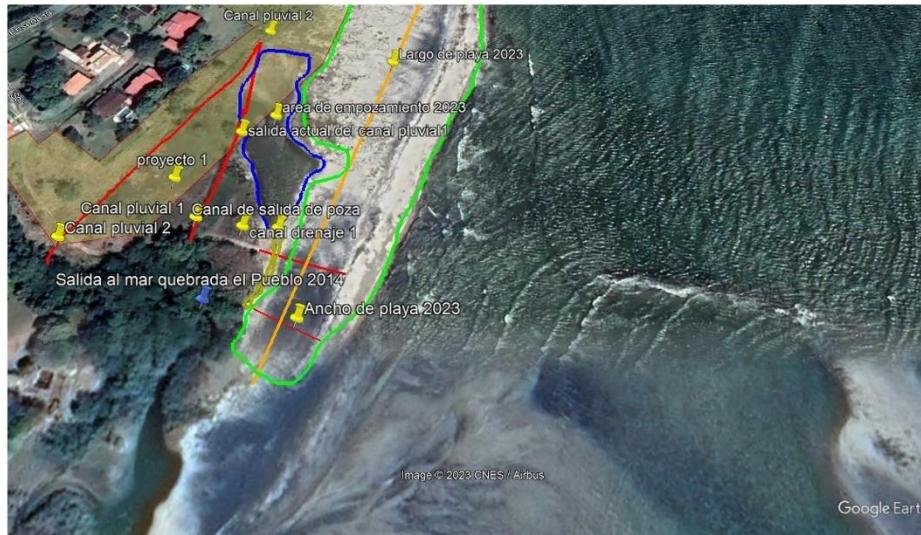
Figura 5. Vista del área del proyecto 2023. Se observa la desaparición y el estrechamiento de la barra de arena que formaba la playa en la vista desapareciendo totalmente la sección que cubría hasta la desembocadura del río mataahogado que fue arrastrada por la fuerza de la marea permitiendo que esta entrara y causara el escurrimiento de lña arena formando así la poza de marea. Fuente Google Earth

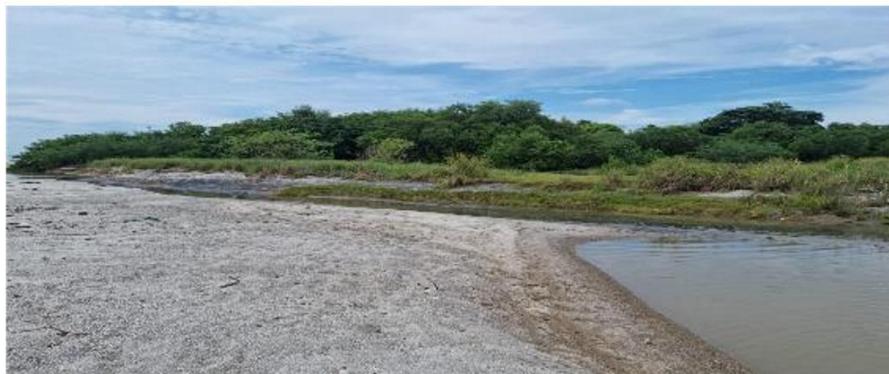
Foto 10. Canal de drenaje de la poza. Fuente: El Consultor

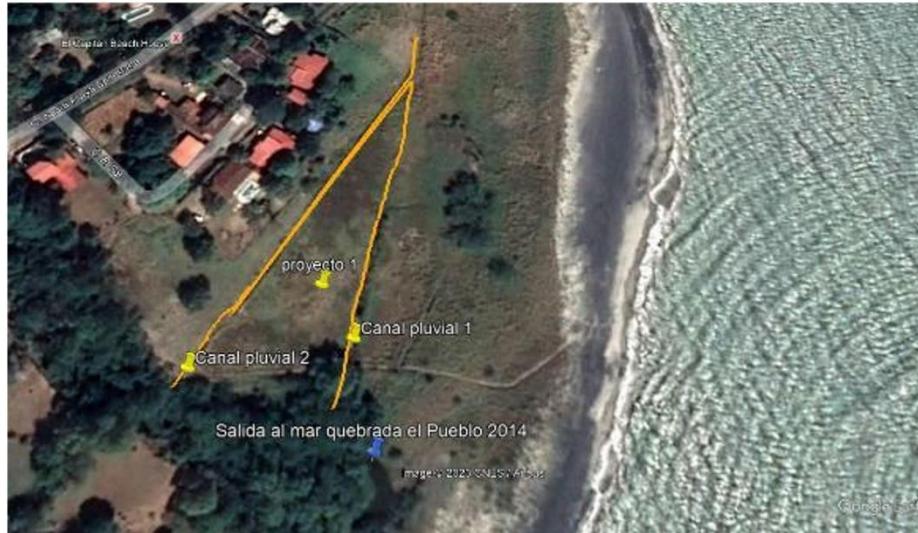
Figura 7. Vista del área del proyecto en el 2016 con los dos canales pluviales intactos drenando a la quebrada los pueblos. Fuente: Google Earth 2016

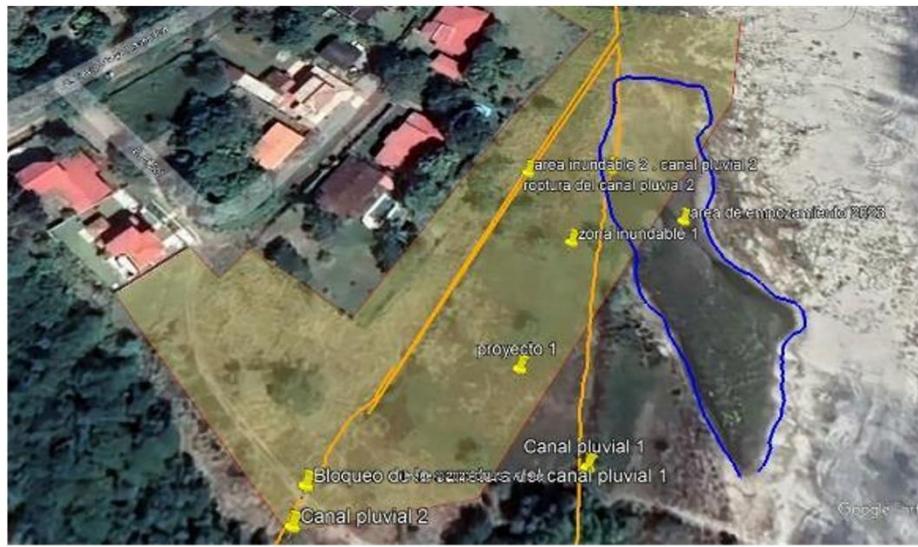
Figura 8. Vista del proyecto en 2023 donde se puede observar la formación por escorrimiento de la poza lo que provoca la ruptura del canal 2 y se observa el bloqueo del canal 1 y el cambio de dinámica del flujo del agua que ahora vierte a la poza e inundan los terrenos aledaños entre la poza y los dos canales. Fuente Google Earth 2023

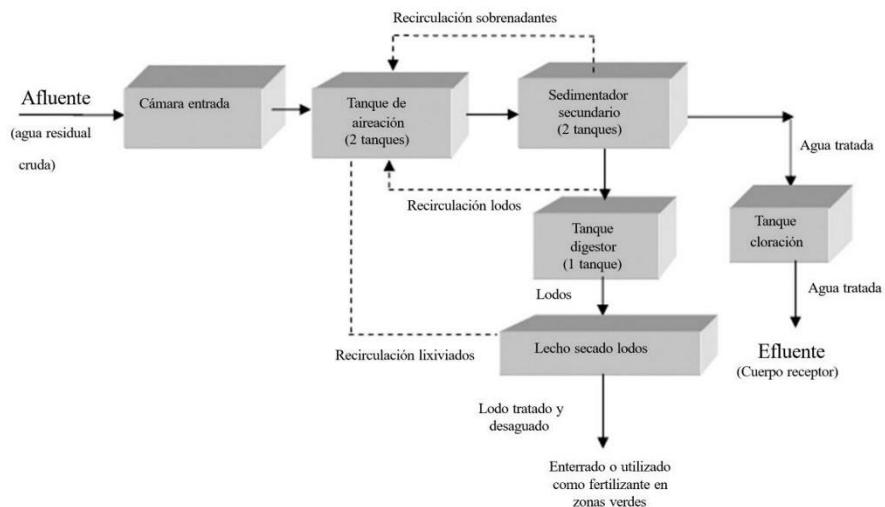
El sistema de tratamiento se compone de los elementos indicados en el diagrama de flujo que se muestra en la siguiente figura:

Figura N°1 Diagrama de Flujo del Sistema

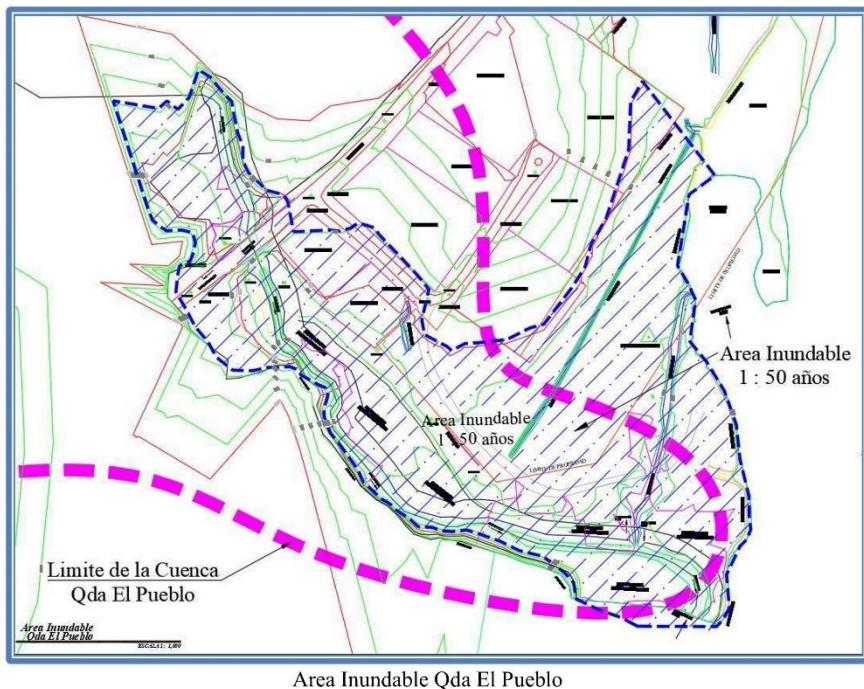
Para las condiciones existentes de la secciones transversal en el Qda El Pueblo se procedió a la simulación de la una crecida con periodo de retorno de 50 años en la cual se establece que las secciones del cauce existente para las condiciones de flujo de $68.474 \text{ m}^3/\text{s}$ y un área de drenaje de 341.44 ha se produce un desbordamiento del cauce en el área de estudio designada desde la desembocadura hasta aguas arriba del Puente y en donde influye también los aportes de las zanjas o cauces que desembocan en la Qda Los Pueblos. Menor influencia de inundación se observa en la orilla izquierda tomando como inicio la desembocadura.

Qda El Pueblo							
Q = 68.474 m ³ /s Periodo de Retorno 50 años							
Est	Elev Min ST m	Elev de Nivel de Agua m	Gradiente de Energía m / m	Vel Canal m / s	Area ST m ²	Espejo m	NTS Nivel de Terraceria Seguro m

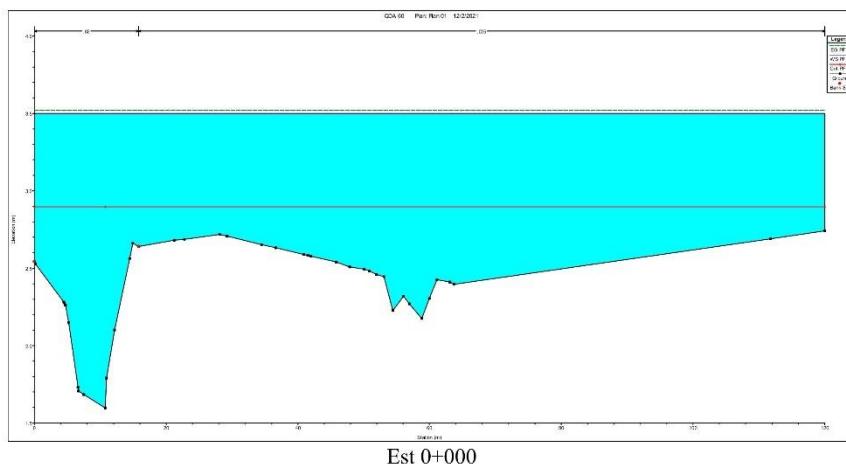
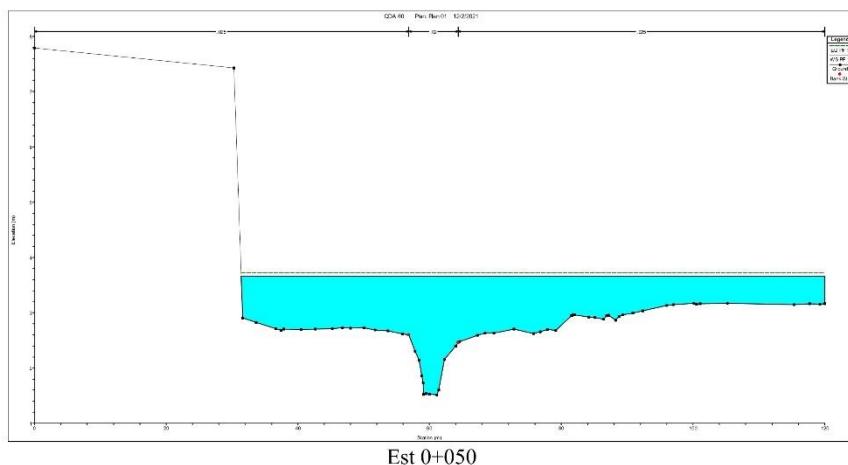
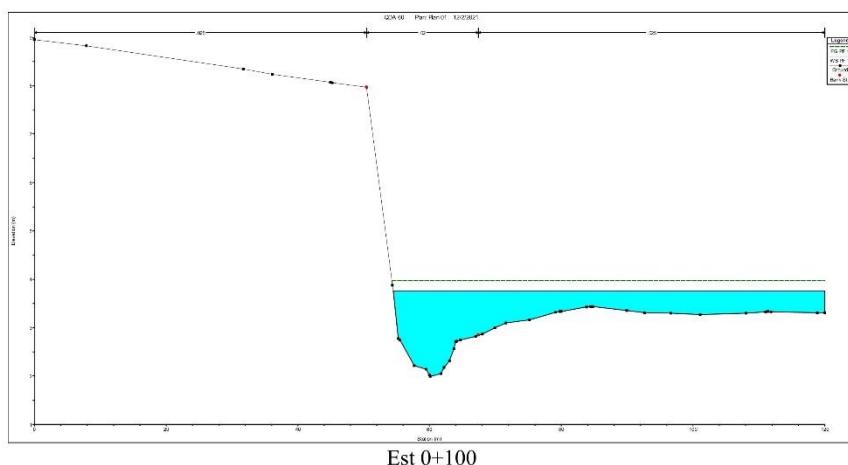
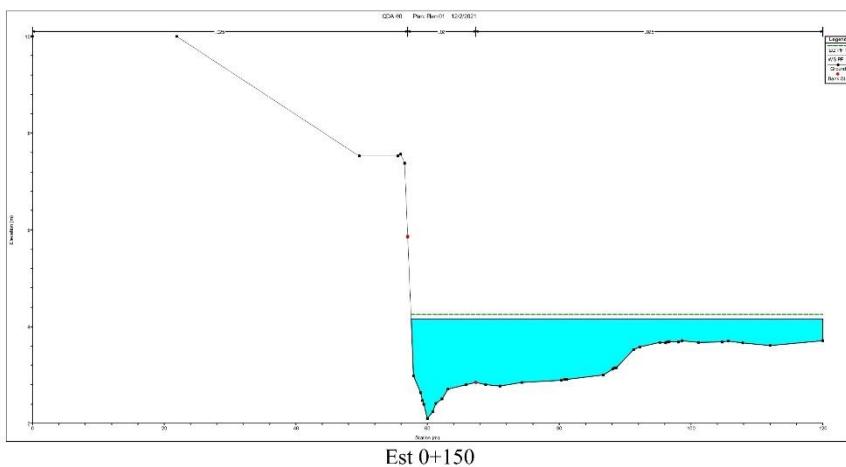
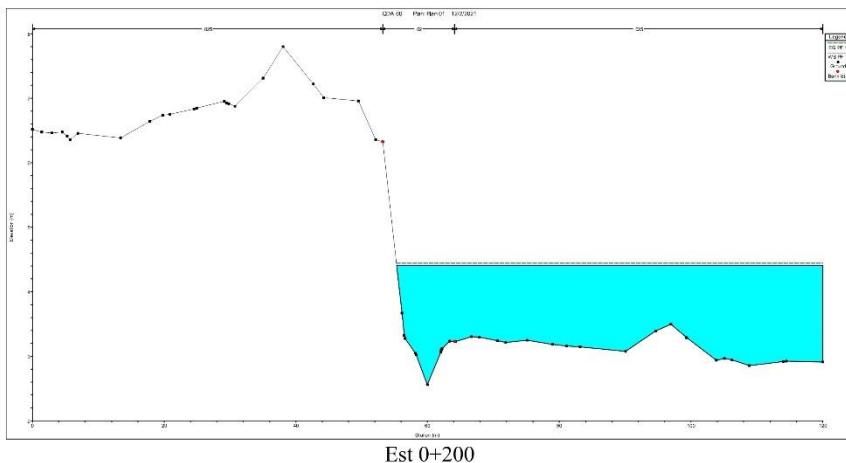
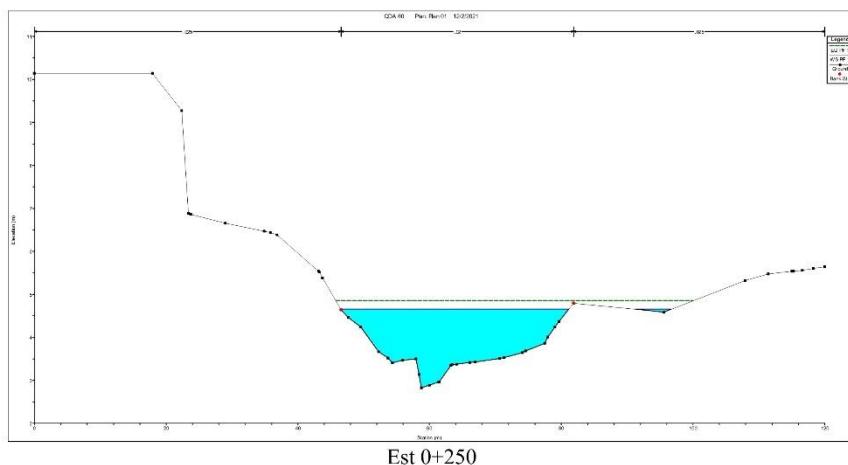
A continuación, se presentan algunas de las secciones transversales para las condiciones de estudio establecidas dentro del proyecto.

Se observa que a partir de la desembocadura de la Qda El Pueblo y por efecto de marea alta considerado en el área del Proyecto de la Promotora se podrán presentar áreas de inundación para un periodo de retorno de 50 años.

Se ha considerado de manera conservadora un nivel de terracería segura de 1.50 m por encima del nivel crecida máxima para un periodo de retorno de 50 años, el cual se indica en línea punteada de color azul, variando entre 5.00 en la desembocadura hasta unos 7.20 m aguas arriba a unos 350 m.

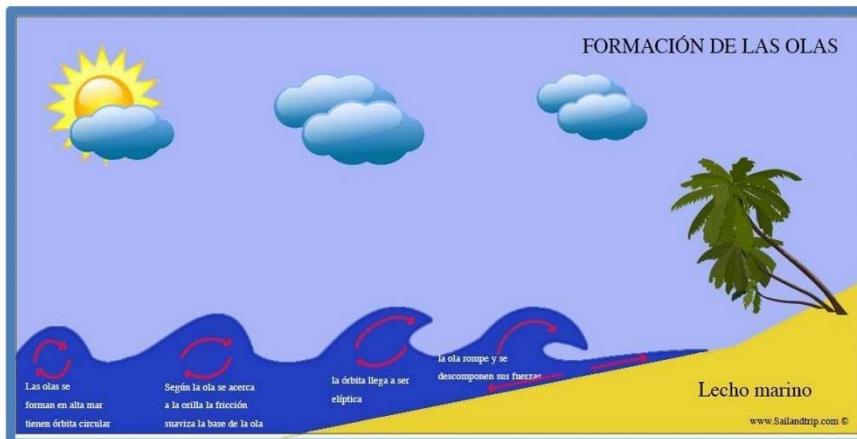
Una ola es una perturbación de la superficie del agua provocada por una fuerza externa que altera su equilibrio. Dicho esto, y a excepción de algunos casos extraordinarios como puedan ser los maremotos que generan los tsunamis, o que un gran objeto pueda caer en el mar, como el desprendimiento de un gran iceberg o la caída de un meteorito en el mar, **la formación de las olas es provocada por el viento.**

Formación de las Olas

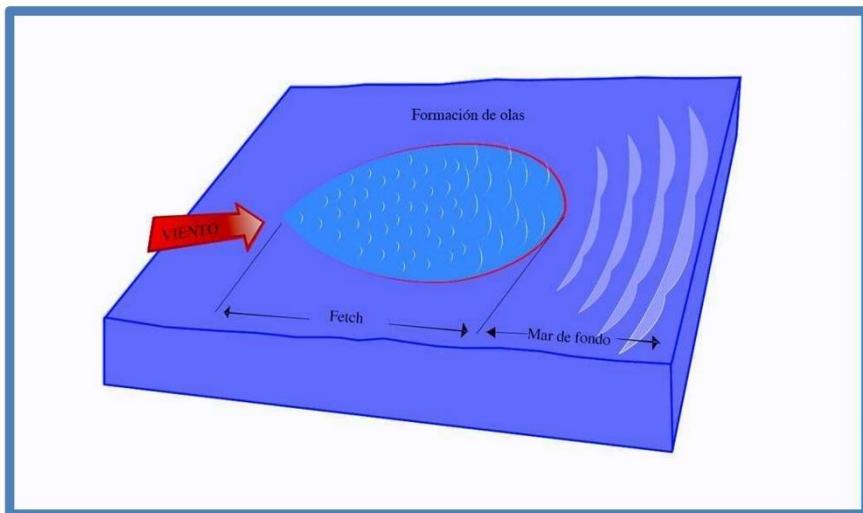
Cuando la ola se ha generado en medio del océano o en aguas profundas, la ola no encuentra resistencia y puede trasladarse cientos de millas, mucho más allá de la zona de viento donde fue generada y solo perderá su fuerza cuando entre en contacto con la superficie del lecho marino al acercarse a la costa o si se encuentra en su camino con vientos contrarios. Si no encuentran resistencia alguna, estas olas pueden llegar a costas bastante alejadas produciendo lo que llamamos el mar de fondo.

Esquema del efecto de Mar de Fondo

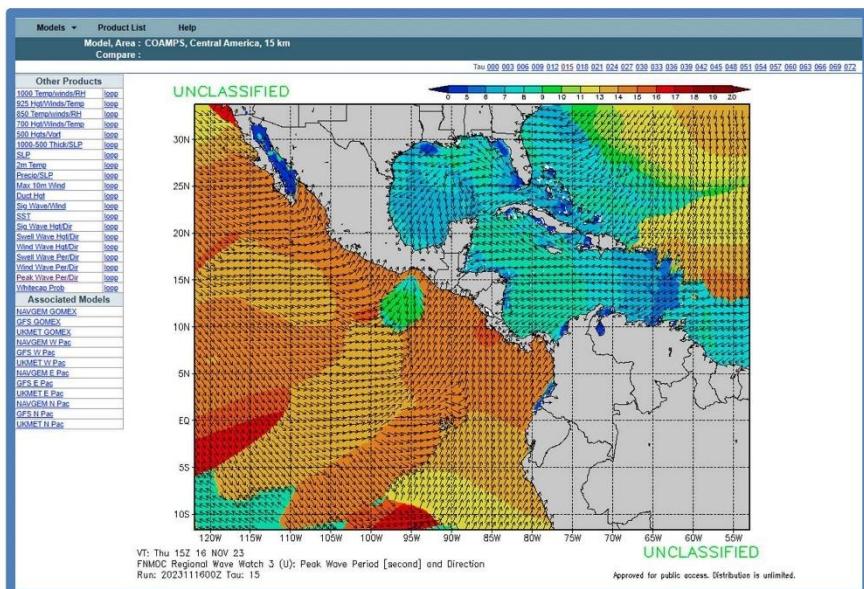
El nivel de mar de fondo se ha tomado basado en las simulaciones para América Central del FNMO en el mes de noviembre de 2023

Simulación de efecto de mar de fondo Nov 2023

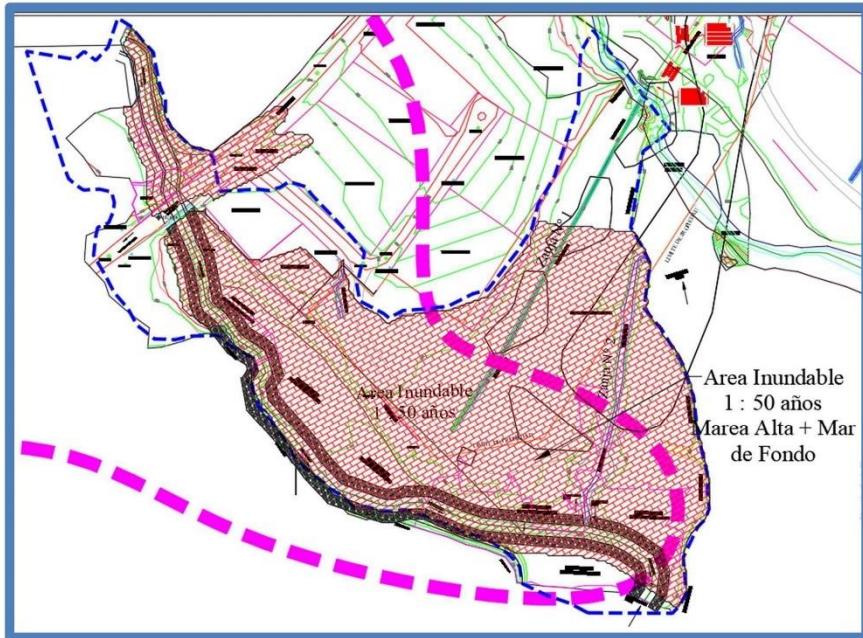
Area Inundable Qda El Pueblo por efecto de Marea Alta y Mar de Fondo AutoCAD

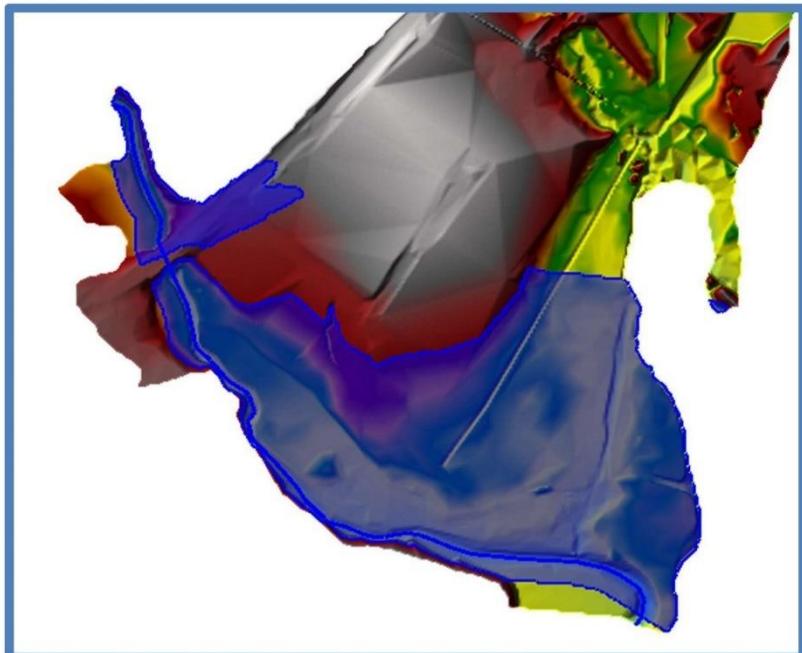
Area Inundable Qda El Pueblo por efecto de Marea Alta y Mar de Fondo HEC RAS

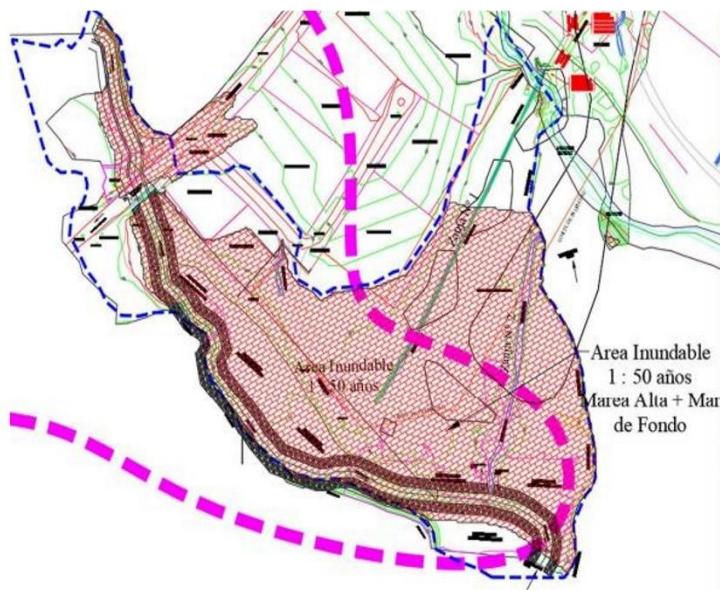
Figura 2: Vista del área inundable dentro y fuera del polígono
