ESTUDIO DE IMPACTO AMBIENTAL

“SISTEMA SOLAR DE AUTOCONSUMO PARQUE SOLAR CALESA”

Datos generales de la empresa promotora:	<u>Nombre:</u> Celsia Centroamérica, S.A <u>Representante legal:</u> Javier Eduardo Gutiérrez Álzate <u>Persona de contacto:</u> Astrid Gallardo / José Alberto Andrion <u>Teléfono:</u> +507 216-9900 <u>E-mail:</u> agallardo@celsia.com / jandrion@celsia.com <u>Página Web:</u> https://www.celsia.com/es/panama/
Empresa consultora:	ITS Holding Services, S.A. <u>Registro:</u> IRC-006-14 <u>Teléfono:</u> 221-2253 <u>Fax:</u> 221-2308
Dirección del proyecto:	Corregimiento de Capellanía, Distrito de Natá, Provincia de Coclé
No. de Informe:	106-137-23-002-v1
Fecha:	Enero 2024

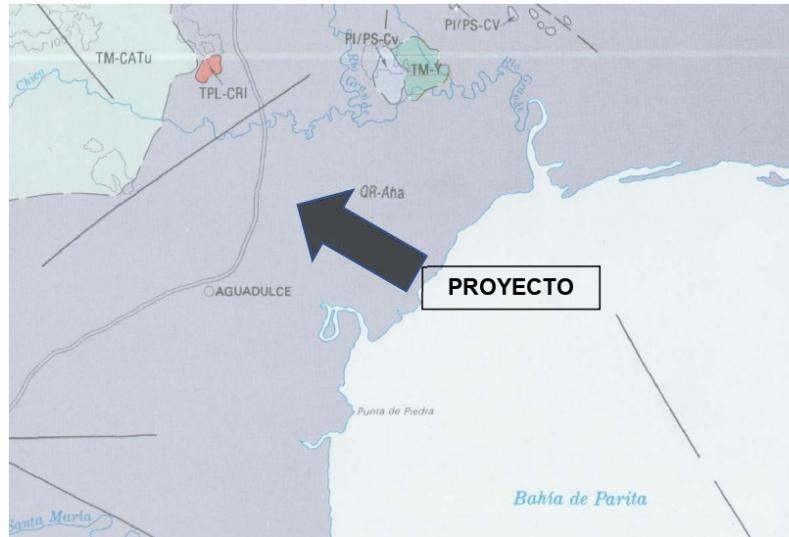
Figura No.1: MAPA GEOLÓGICO DEL ÁREA DE ESTUDIO

4.- RESULTADOS: El área estudiada se encuentra dentro de la zona geológica **Qr-Aha**, conformada por conglomerados, areniscas, lutitas, tobas, arenisca con consolidadas, pómex. En las figuras No.1 y No.2 se observa en detalle la ubicación del área de estudio en el Mapa geológico del sitio, así como la leyenda correspondiente.

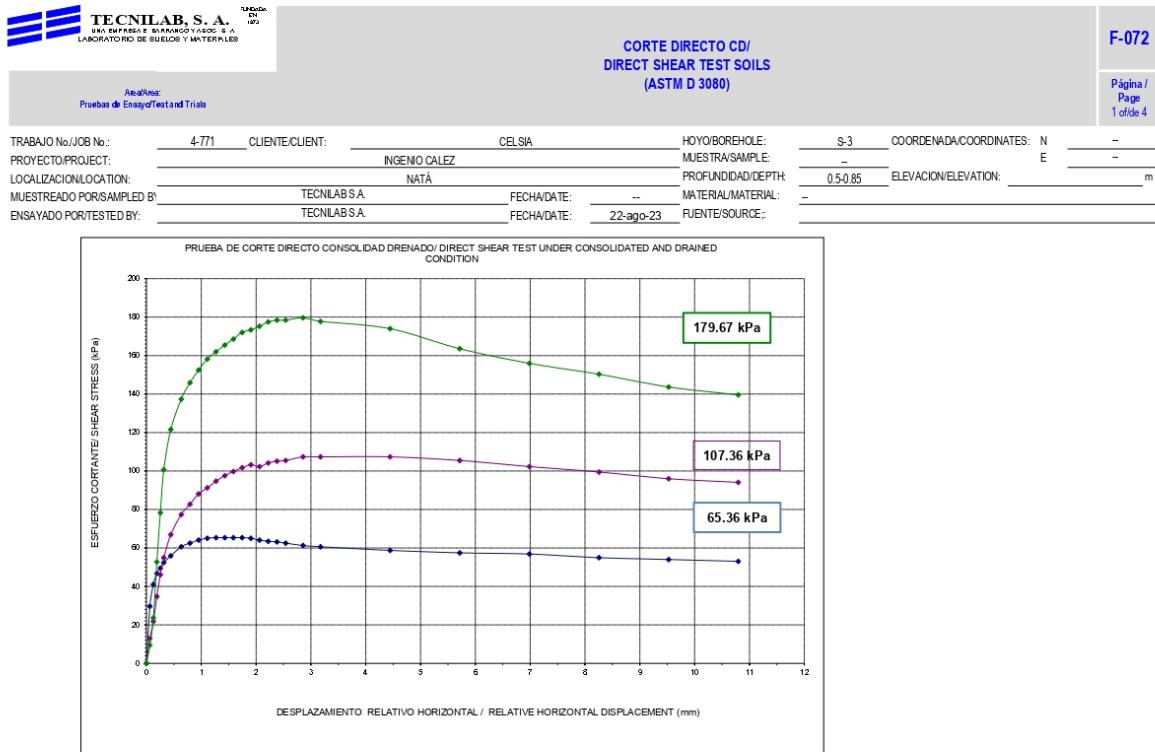
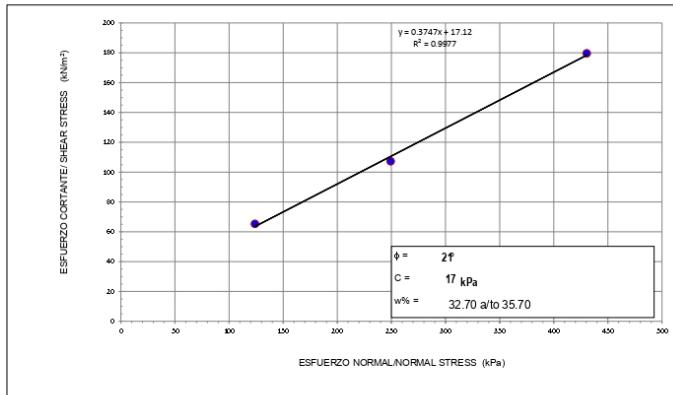
VALORES PICO DE RESISTENCIA/PEAK STRENGTH VALUES	
Esfuerzo Normal/Normal Stress (kPa):	Esfuerzo Cortante/Shear Stress(kPa):
123.78	65.36
249.29	107.36
430.4	179.67

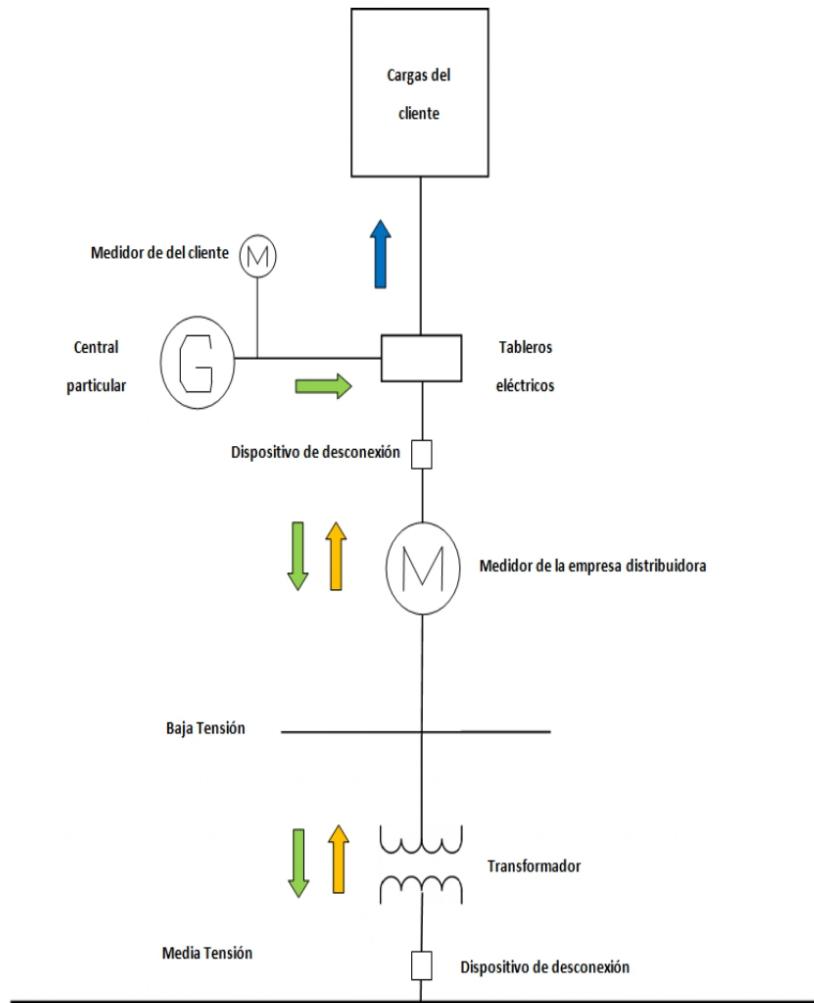
Sistema de autoconsumo con capacidad instalada menor a 500 kW
Baja Tensión

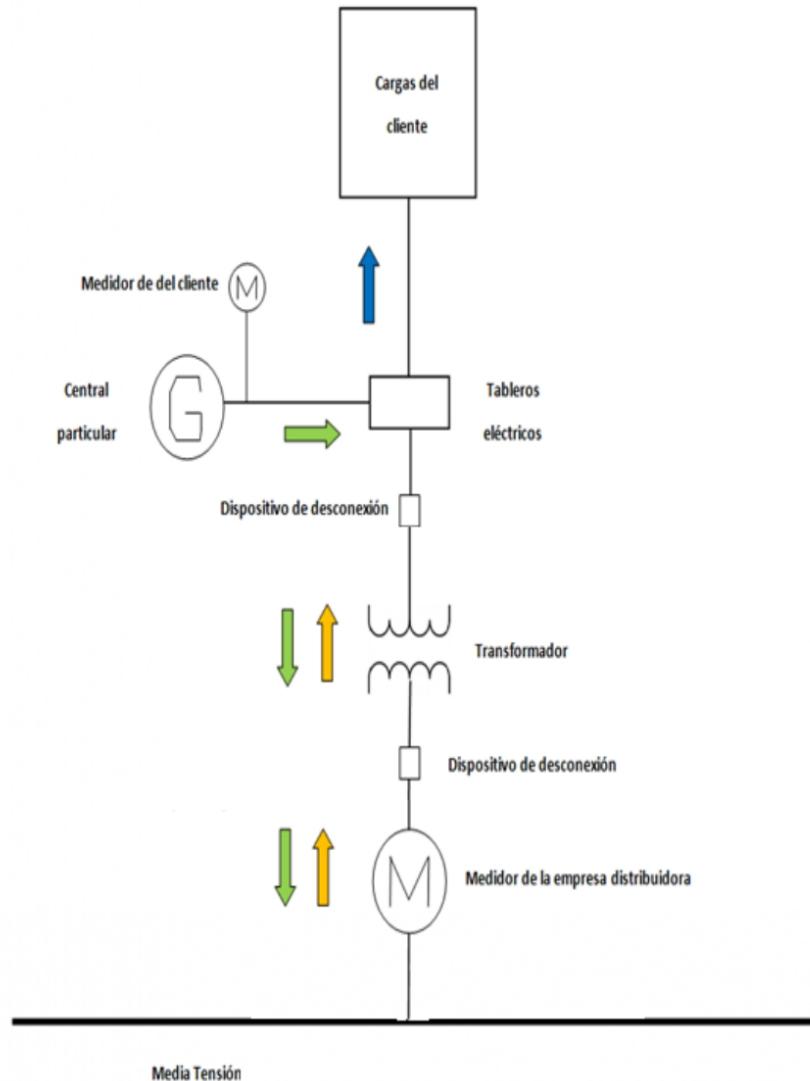
Sistema de autoconsumo con capacidad instalada menor a 500 kW
Media Tensión

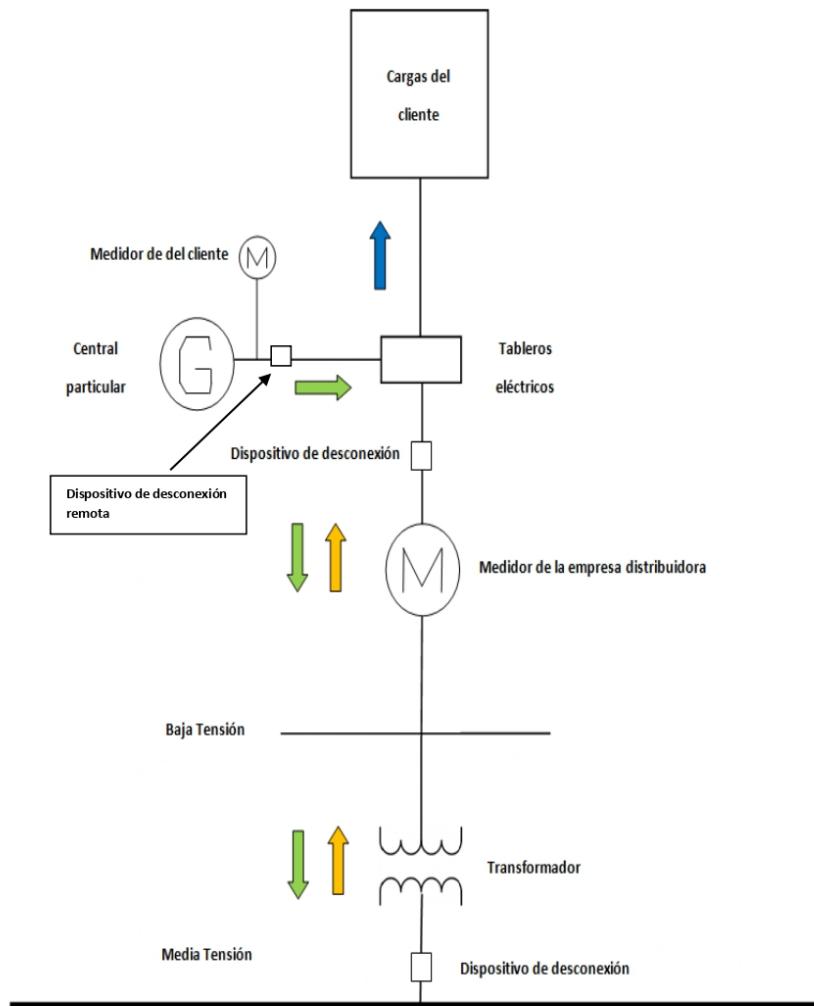
Sistema de autoconsumo con capacidad instalada mayor a 500 kW
Baja Tensión

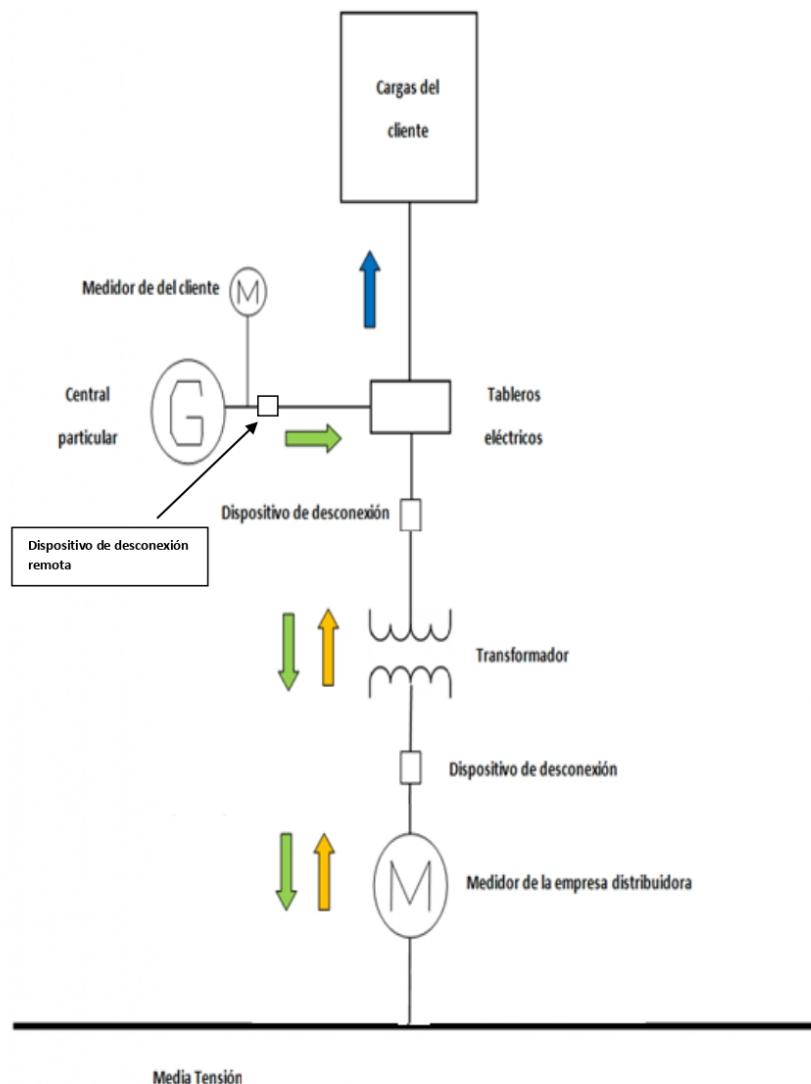
Sistema de autoconsumo con capacidad instalada mayor a 500 kW
Media Tensión
