ESTUDIO DE IMPACTO AMBIENTAL CATEGORÍA I

“RESTAURANTE FARALLON BEACH CLUB”

**COMUNIDAD DE FARALLON, CORREGIMIENTO DE RIO HATO,
DISTRITO DE ANTON, PROVINCIA DE COCLE.**

**CONSULTOR AMBIENTAL: FERNANDO ANTONIO CARDENAS N.
IRC-005-2006**

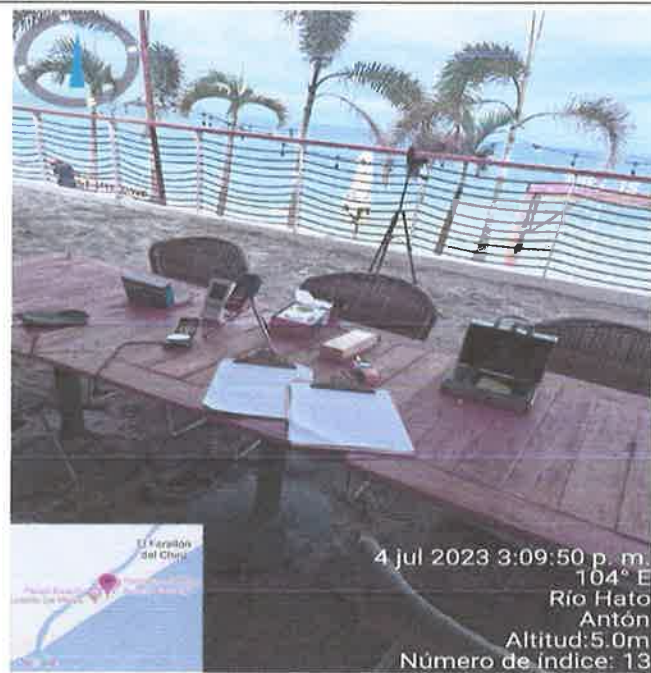
Foto 2: evidencias del muestreo de calidad de aire.

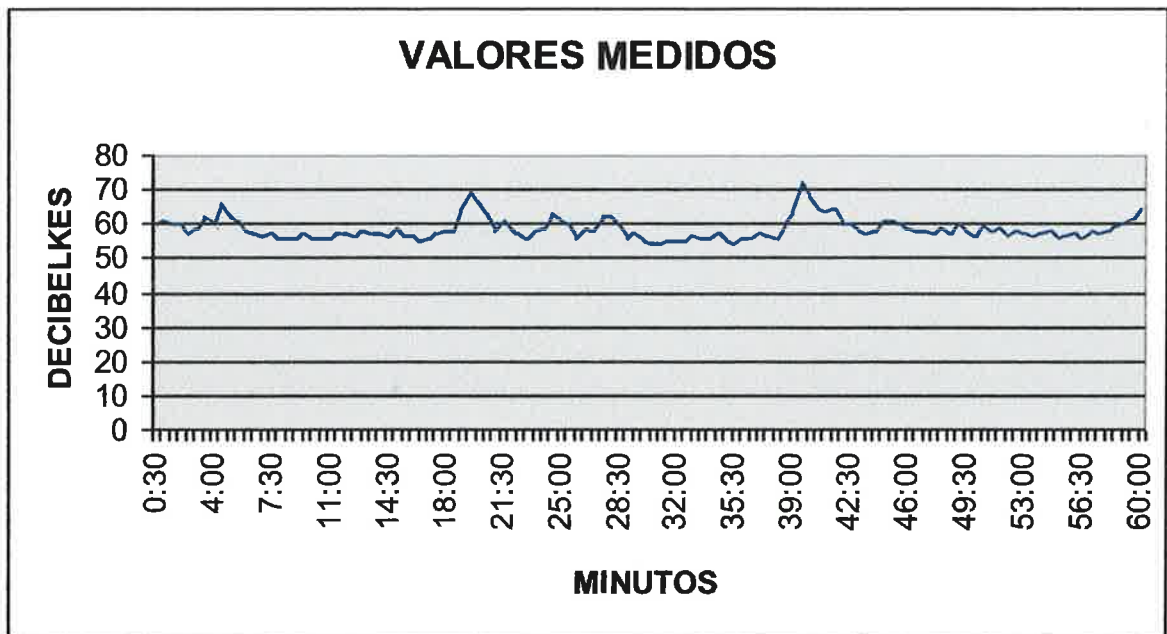
GRAFICA

Fuente: Software del sonómetro.

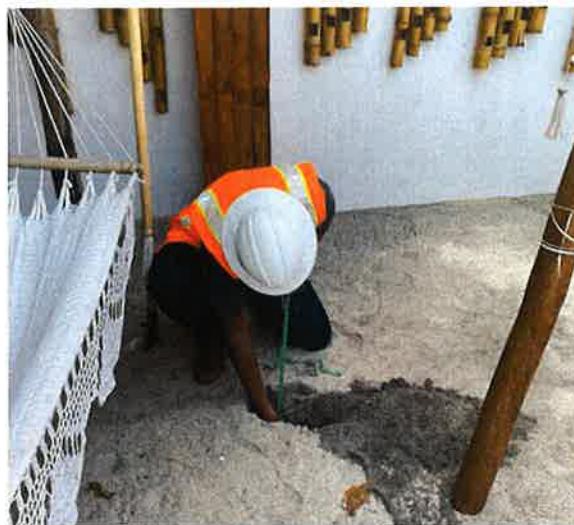
Sondeo 2: Este sondeo se ubicó en las siguientes coordenadas UTM DATUM WGS 84: La perforación se hizo en una cuadrícula de 30 x 30cm.. Se abrió a la profundidad de 25cm., suelo arena, color pardo. Se trabajó con un solo nivel, suelo perturbado por la ocupación actual, en este terreno actualmente se encuentra construcciones de edificios turísticos.

En estos sondeos realizados en el área del proyecto se notaron que el suelo es homogéneo, arena de playa, que en el área no se observó ningún material cultural arqueológico que relacione a las actividades humanas hispánicas y prehispánicas.

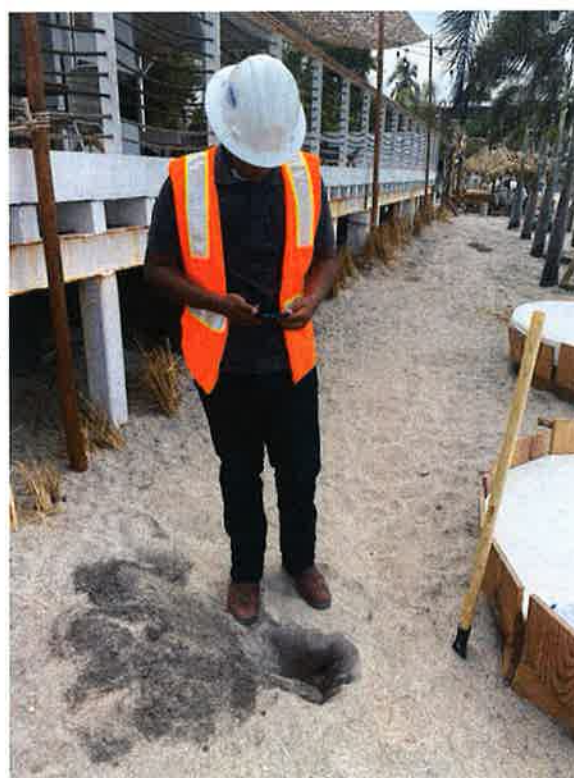
El sondeo 3, que se observa el proceso de inspección arqueológica, suelo cubierto de arena de playa y que profundiza más de 50cm.

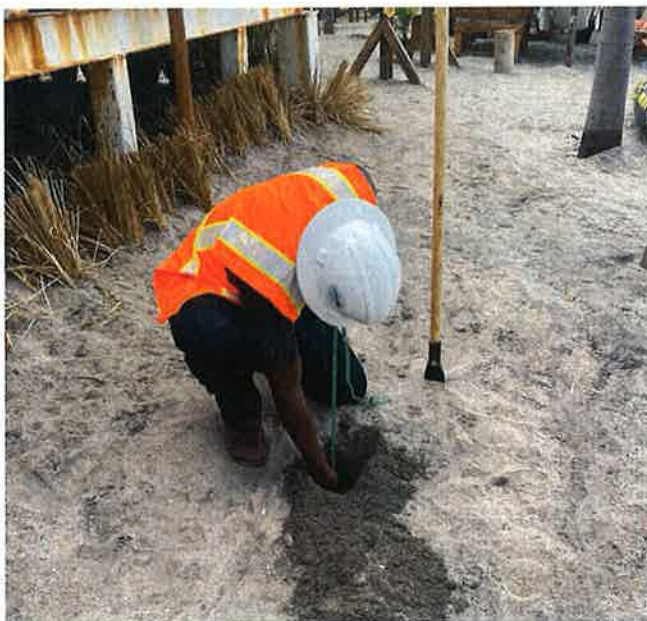
Sondeo 5. En el proceso del sondeo, suelo cubierto de arena de playa. Se efectuó en un solo nivel, la arena se profundiza más de
