MINISTERIO DE AMBIENTE
DIRECCIÓN DE INFORMACIÓN AMBIENTAL

DIAM – 0332 – 2024

ASUNTO: Verificación de coordenadas

PROVINCIA DE COCLÉ, DISTRITO DE PENONOMÉ, CORREGIMIENTO DE EL COCO - VERIFICACIÓN DE COORDENADAS DEL PROYECTO "EXTRACCIÓN DE MINERAL NO METÁLICO"

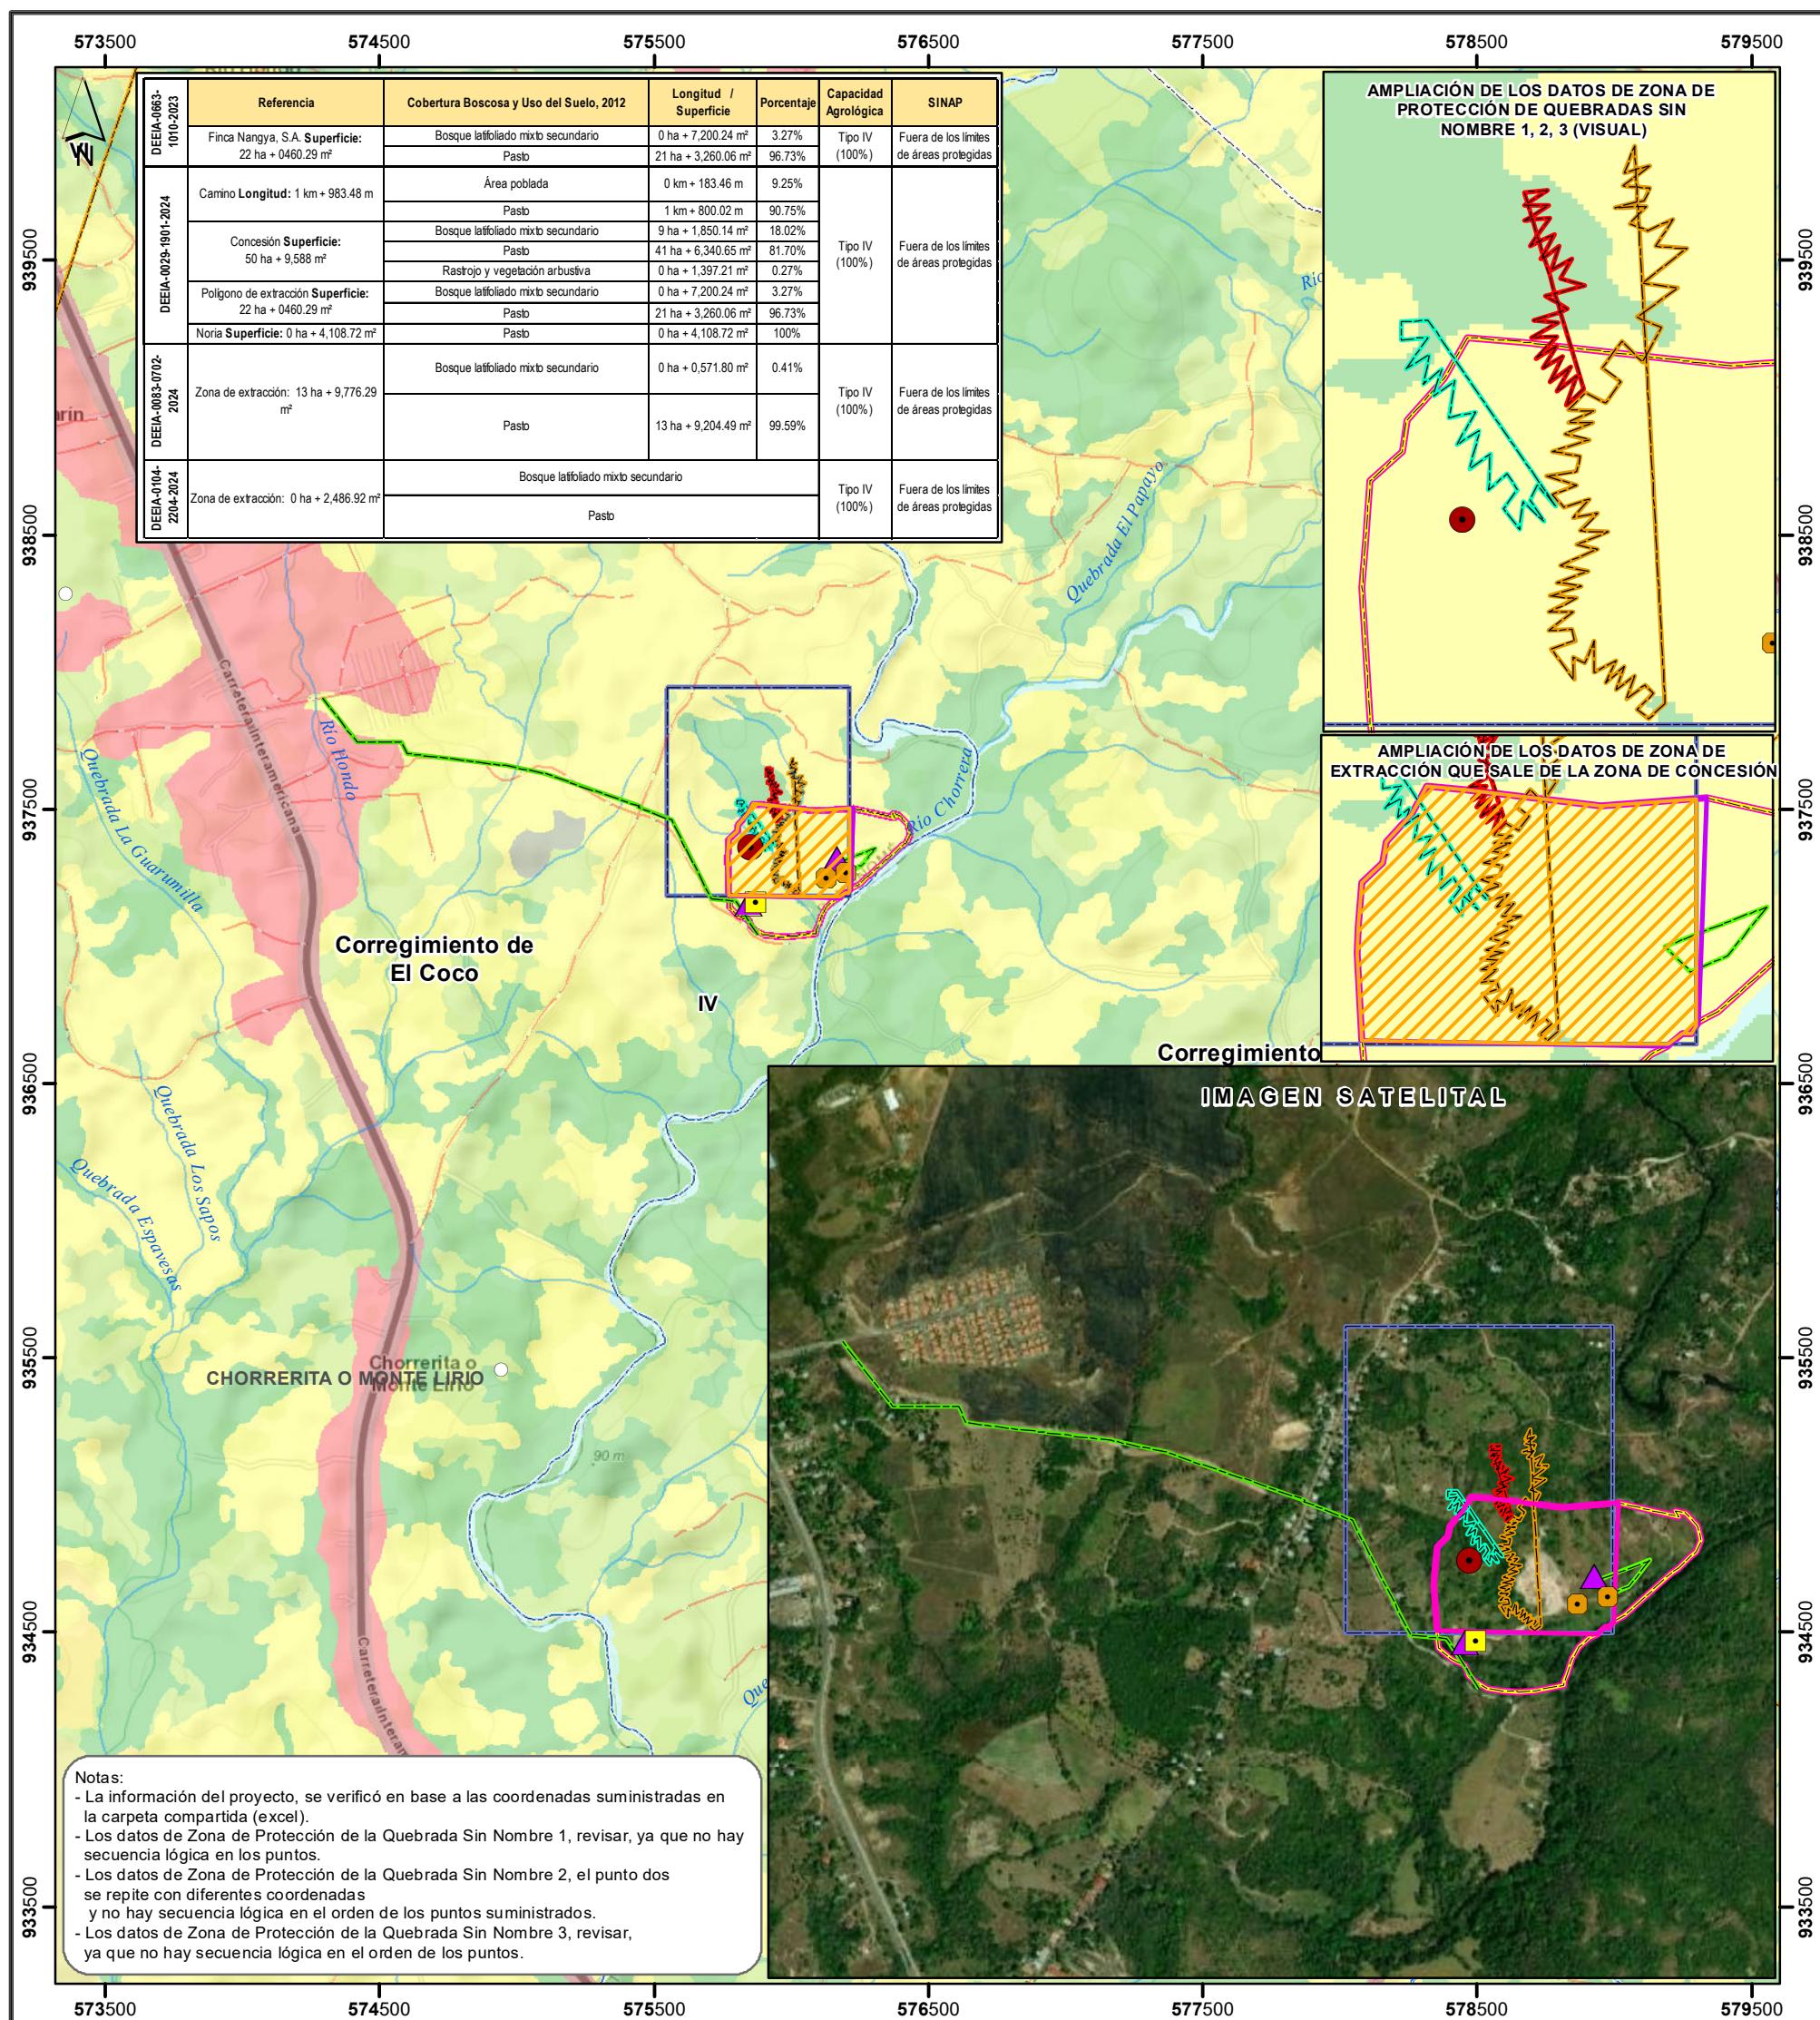
Variables	Descripción
Área de oficina	
Tina de lavado	Dato Puntual
Botadero	
Taller	
Camino	Longitud: 1 km + 983.48 m
Concesión	Superficie: 50 ha + 9,588 m ²
Polígono de extracción	Superficie: 22 ha + 0460.29 m ²
Noria	Superficie: 0 ha + 4,108.72 m ²
Zona de extracción	Superficie: 13 ha + 9,776.29 m ²
Zona de extracción que sale de la zona de concesión	Superficie: 0 ha + 2,486.92 m ²

Área poblada
Cobertura boscosa y uso del suelo, año 2012	Bosque latifoliado mixto secundario
	Pasto
	Rastrojo y vegetación arbustiva
División Política Administrativa	Provincia: Coclé
	Distrito: Penonomé
	Corregimiento: El Coco
Capacidad Agrológica de los Suelos	Tipo: IV
Sistema Nacional de Áreas Protegidas (SINAP)	Fuera de los límites de áreas protegidas
