Dando respuesta a la **NOTA-DRCH-AC-574-03-2024**, procederemos a aclarar los siguientes puntos:

NOMBRE DEL PROYECTO: TUBERÍAS EL SALADO.

PROPIETARIO: HACIENDA COROTÚ, S.A.

LOCALIZACIÓN DEL PROYECTO: DISTRITO DE REMEDIOS, PROVINCIA DE CHIRIQUÍ.

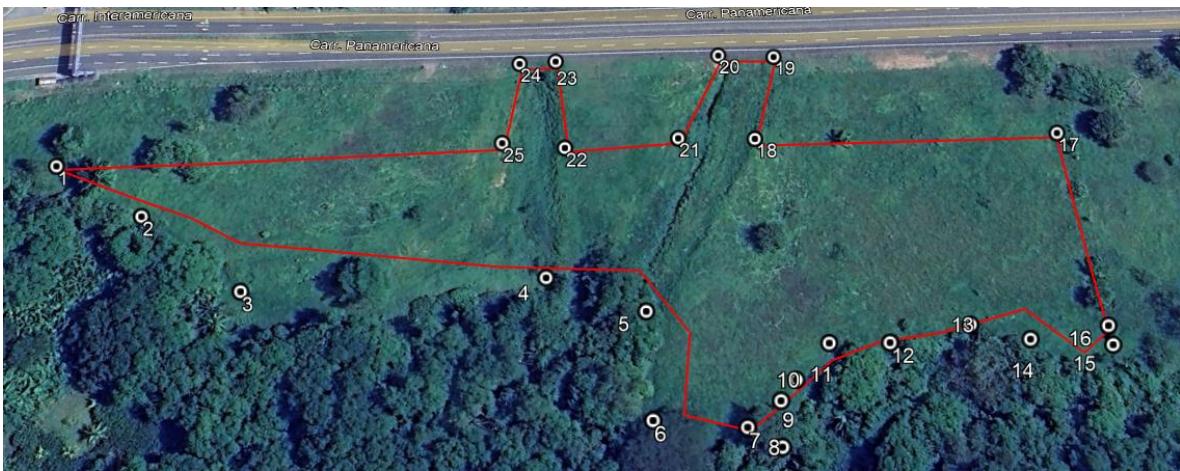
**Figura 1.** Vista satelital del proyecto, que incluyen la zona de trabajo dentro de los canales desde la servidumbre de la vía interamericana y trabajos de relleno y nivelación.

- a. Se verificaron las coordenadas UTM y el polígono propuesto para el desarrollo del proyecto son las siguientes.
