CQS-ROI-501-23

# INFORME DE MONITOREO RUIDO AMBIENTAL

PROYECTO "COMPLEJO DEPORTIVO GUADALCANAL"

## MONITOREO DE RUIDO AMBIENTAL

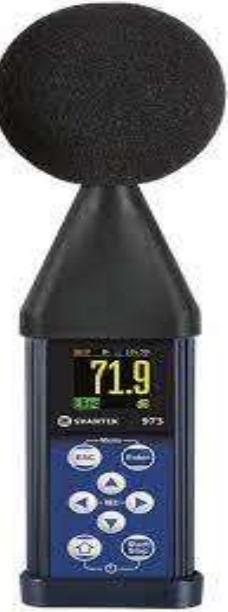
<b>Marca</b>	SVANTEK

<b>Modelo</b>	SV 973	
<b>Serie</b>	109239

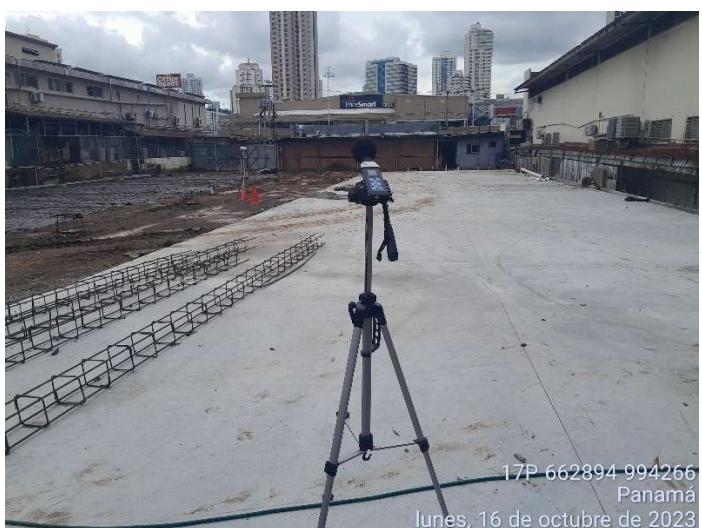
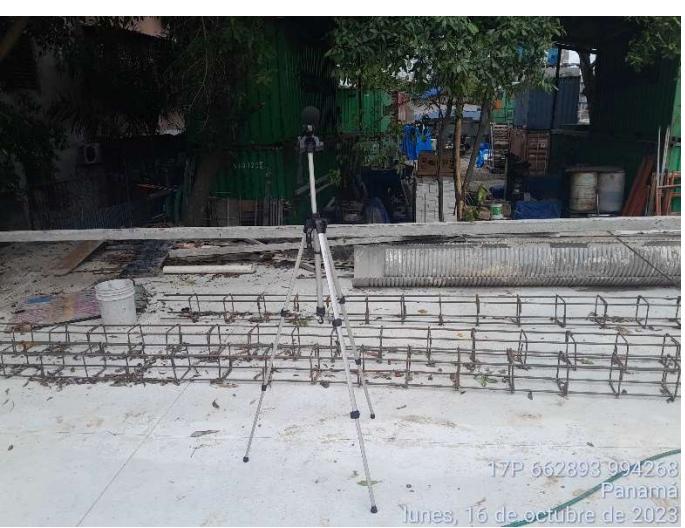
Evidencia

ESTACIÓN DE MONITOREO	
EM1	
<b>Nombre</b>	Punto Interno 1
<b>Coordinadas UTM (m)</b>	N:994266 E:662894
<b>Característica</b>	La estación de monitoreo se ubicó dentro del polígono del proyecto, en un área abierta con una superficie de concreto. La estación de monitoreo colinda con el edificio residencial Parana y empresas comercial que se ubican en el área de influencia del proyecto.
<b>Norma de referencia</b>	Decreto Ejecutivo N°306 del 2002
<b>Valor de referencia</b>	<p style="text-align: center;"><b>Jornada Diurna</b> 85 dBA</p>
<b>Resultados</b>	<p style="text-align: center;"><b>Promedio dB(A) - Diurno</b></p> <p style="text-align: center;">Lmax: 73.5</p> <p style="text-align: center;">Lmin: 54.1</p> <p style="text-align: center;">Leq: 57.5</p>
<b>Observaciones</b>	Durante el monitoreo se identificaron las siguientes fuentes de ruido: tránsito constante de vehículos (sonidos de pitos de autos), ruido de compresor del sistema de aire acondicionado de comercio vecino, equipos de sonido reproduciendo de música en los comercios vecinos.

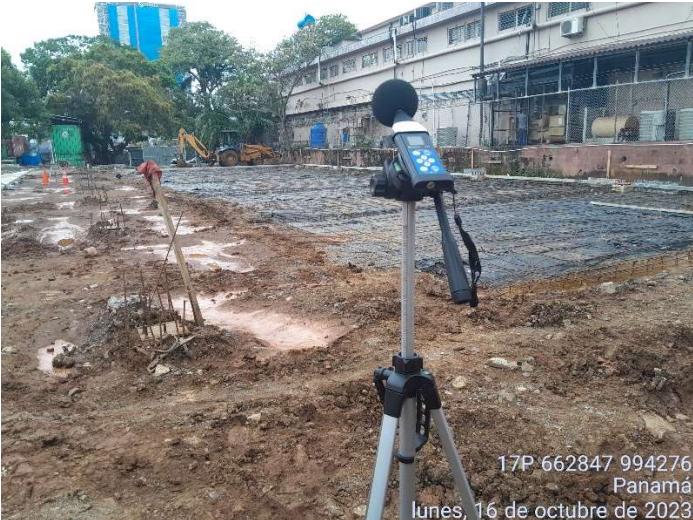
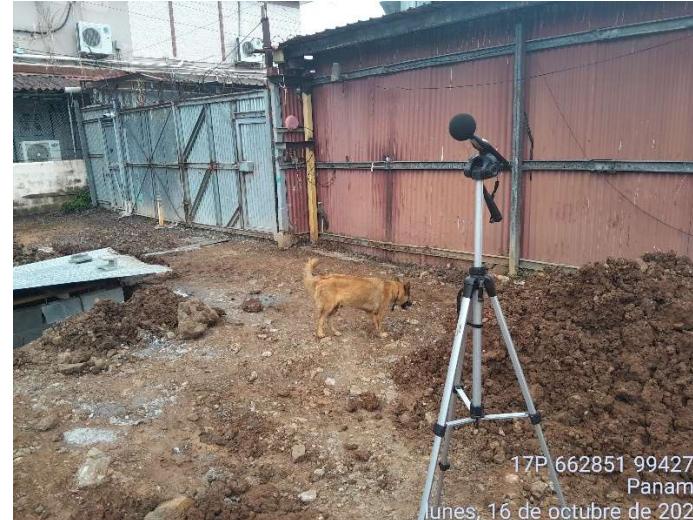
<b>Evidencia</b>

ESTACIÓN DE MONITOREO	
EM2	
<b>Nombre</b>	Punto Interno 2
<b>Coordenadas UTM (m)</b>	N:994276 E:6628947
<b>Característica</b>	La estación de monitoreo se ubicó dentro del proyecto, en un espacio abierto con superficie de tierra. La estación de monitoreo colinda con comercios vecinos y con la vía Primera Sur.
<b>Norma de referencia</b>	Decreto Ejecutivo N°306 del 2002
<b>Valor de referencia</b>	<p style="text-align: center;"><b>Jornada Diurna</b> 85 dBA</p>
<b>Resultados</b>	<p style="text-align: center;"><b>Promedio dB(A) - Diurno</b></p> <p style="text-align: center;">Lmax: 87.1</p> <p style="text-align: center;">Lmin: 61.5</p> <p style="text-align: center;">Leq: 72.4</p>
	Durante la ejecución del monitoreo las fuentes de ruido identificadas fueron las siguientes: tránsito constante de vehículos (sonidos de pito de autos), ruido del compresor del sistema de aire acondicionado de comercio vecino y la operación de una planta eléctrica en los comercios vecinos.
