INFORME TÉCNICO DE INSPECCIÓN No. DRPM-SOSH-028-2024

- Promotor: EMBASSY FOREST, LTD, S.A.
- Nombre proyecto: RESIDENCIAL EMBASSY FOREST
- Ubicación: Clayton, corregimiento de Ancón, distrito y provincia de Panamá
- Fecha de la Inspección: Miércoles, 27 de marzo de 2024

INFORME TÉCNICO DE INSPECCION 004-2024

INFORME TÉCNICO DE INSPECCIÓN DRPM-SEIA-No. 018-18-04-2024.

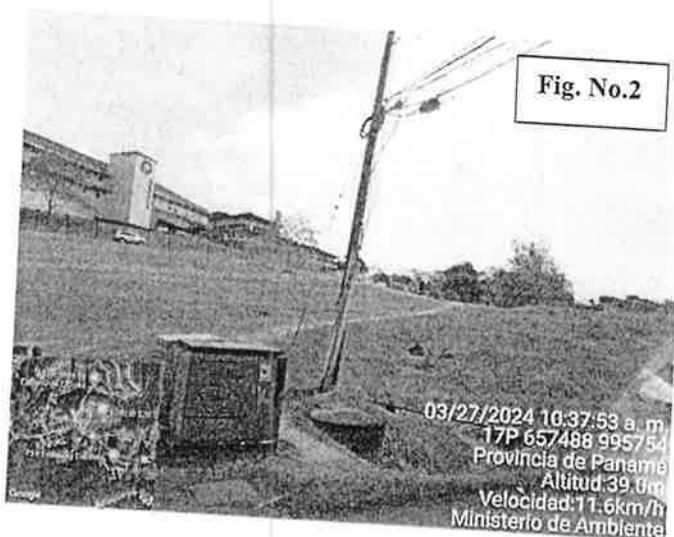
Fig. No 2 y 3: Imágenes de áreas de acceso hacia el proyecto RESIDENCIAL EMBASSY FOREST.

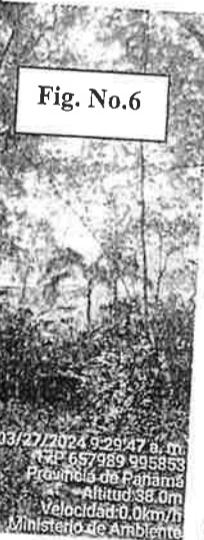
Fig. No.6. Vegetación de árboles de espavé donde continúa la cárcava del cauce de la posible fuente de agua, este punto fuera del polígono cercano a la ubicación de la PTAR.

- Si las depresiones corresponden a cuerpos naturales de agua, el promotor deberá evaluar la ubicación de la PTAR y la laguna artificial.
- Especificar los cruces que se realizarían sobre la fuente de agua natural con detalles de manejo de control de erosión de estas actividades.

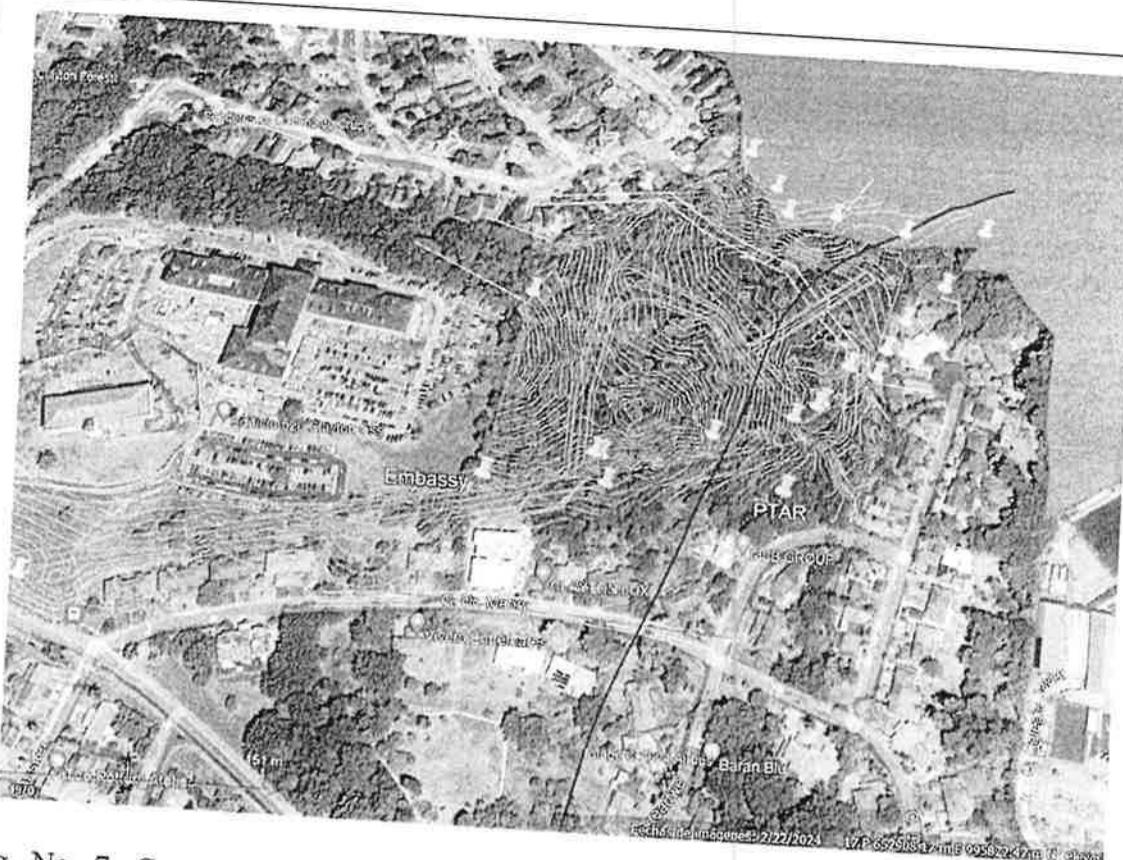
- ✓ Mediante la aplicación Google Earth y la red de drenaje de esta cuenca, se visualiza una fuente de agua la cual es afluente al Río Cárdenas, observándose su nacimiento muy cerca del polígono del proyecto denominado RESIDENCIAL EMBASSY FOREST.

Fig. No. 7: Captura de Imagen de Google Earth, a escala 1: 17100, de acuerdo a la revisión en la aplicación y la red de drenaje se visualiza un curso marcado que proviene del Parque Nacional Camino de Cruces colindante del polígono del proyecto y este atraviesa el proyecto.

- Identificar si la depresión natural observada en campo corresponde a drenajes de aguas superficiales o cuerpos naturales de aguas (Naturaleza de la fuente), sustente.

- Si las depresiones corresponden a cuerpos naturales de agua, presentar características de la fuente, descripción de la vegetación e indicar el ancho del cauce, establecer área de protección en cumplimiento de lo establecido en el numeral 2, artículo 23 de la Ley 1 (de 3 de febrero de 1994), además de adjuntar todo los detalles antes citados mediante planos.

- Si las depresiones corresponden a cuerpos naturales de agua, deberá presentar:
 - Desarrollo del Ambiente físico.
 - Informe de calidad de las aguas
 - Estudio Hidrológico de la fuente de agua en cumplimiento de los requisitos establecidos mediante la Resolución No. DM. 0431 -2021, de 16 de agosto de 2021.

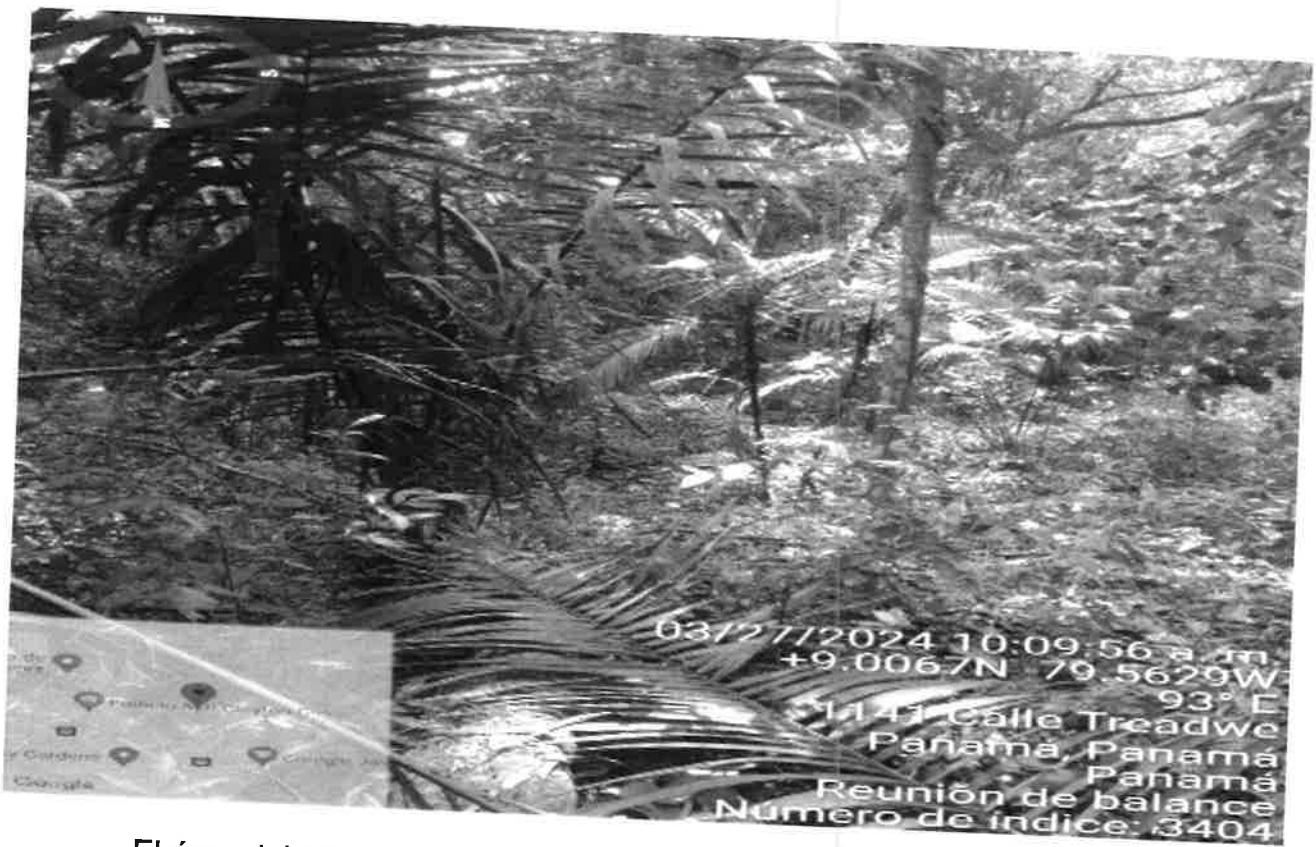
El área del proyecto se encuentra rodeada por una zona que resulta en fragmentos de bosques
