Registro de Pozo

EMPRESA PERFORADORA: PERFORACIONES DURÁN, S.A.

Proyecto: LOS MOSQUETEROS DE CAÑAS, Tonosí

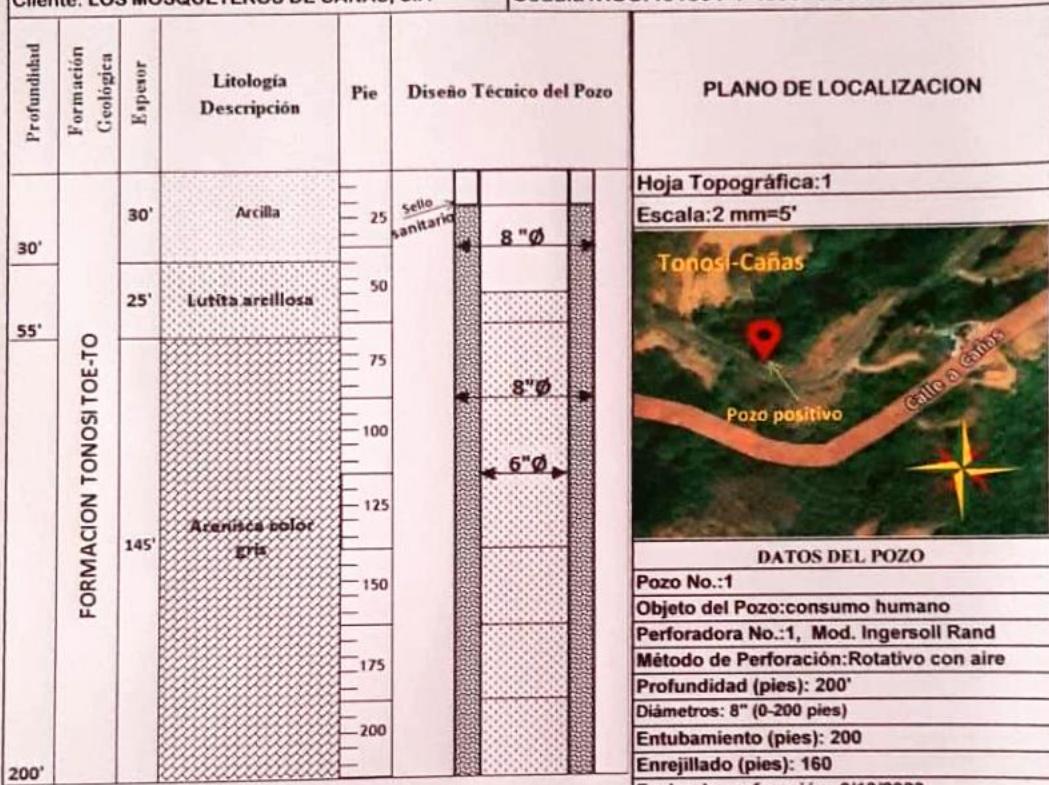
Observación: Se realizó una perforación de 200' pies de profundidad, con el método rotativo con aire, con diámetro de 8" (0-200 pies), entubamiento de 200 pies de PVC de 6 pulg. de diámetro, calibre 40, 40 pies con tubería ciega, 160 pies con tubería ranurada, engravillado (de 3/8") hasta los 200' pies. Se encontró dos fuentes de agua significativa a los 48 y 164 pies de profundidad, 10 pies de sello sanitario, empacado con grava como filtro.
