CONTRATO  
"MEJORAMIENTO DE LAS ÁREAS DEPORTIVAS EN  
LA COMUNIDAD DE BOCA LA CAJA, CAMPO DE  
BÉISBOL EN LA URBANIZACIÓN LOS ALMENDROS Y  
DE COMPLEJO DEPORTIVO EN EL CORREGIMIENTO  
DE CURUNDÚ"

PROYECTO  
"MEJORAMIENTO DEL COMPLEJO DEPORTIVO EN  
EL CORREGIMIENTO DE CURUNDÚ"

CONTENIDO DEL PLANO  
LOCALIZACION GENERAL, PLANTA  
ARQUITECTONICA, DETALLES.

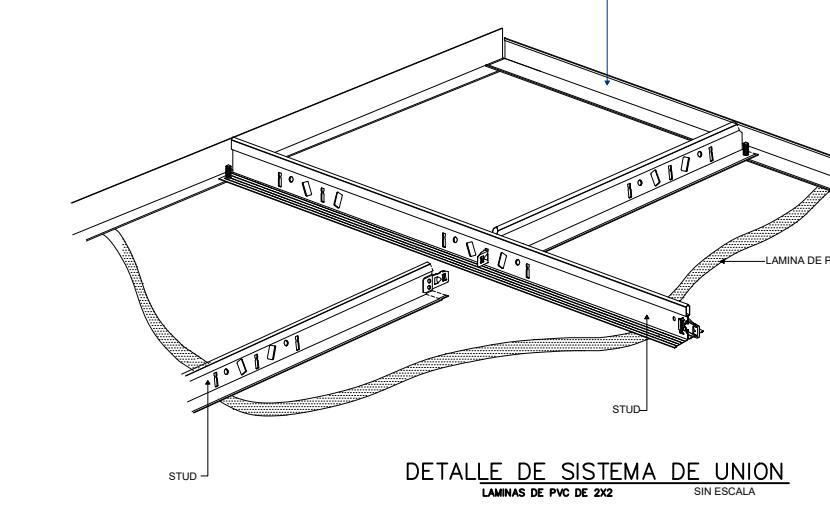
DETALLE DE UNION DE PARED Y LAMINA DE PVC  
LAMINA DE PVC 2X2"

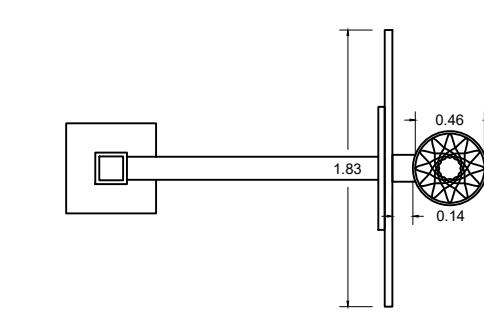
PLANTA ARQUITECTONICA  
TABLERO DE BALONCESTO  
ESC: 1:50

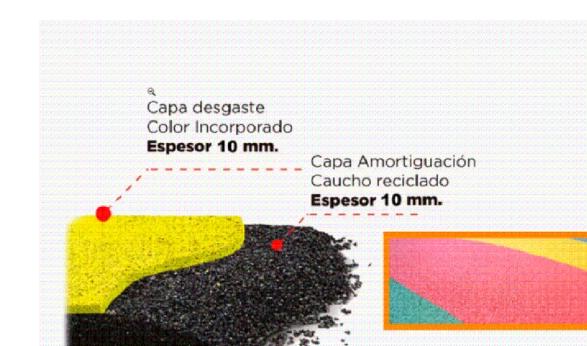
DETALLE DE PISO AMORTIGUANTE  
SIN ESC

**PISO AMORTIGUANTE**  
DESCRIPCION:  
SOLICITUD DE LA INSTITUCION  
CONTRATANTE  
ALTURA: RESISTENTE A LA  
FRICCIÓN CONSTANTE, RESISTENTE  
AL AGUA, ANTI-HONGOS, RAYOS  
ULTRAVIOLETA Y CLIMAS EXTREMOS.

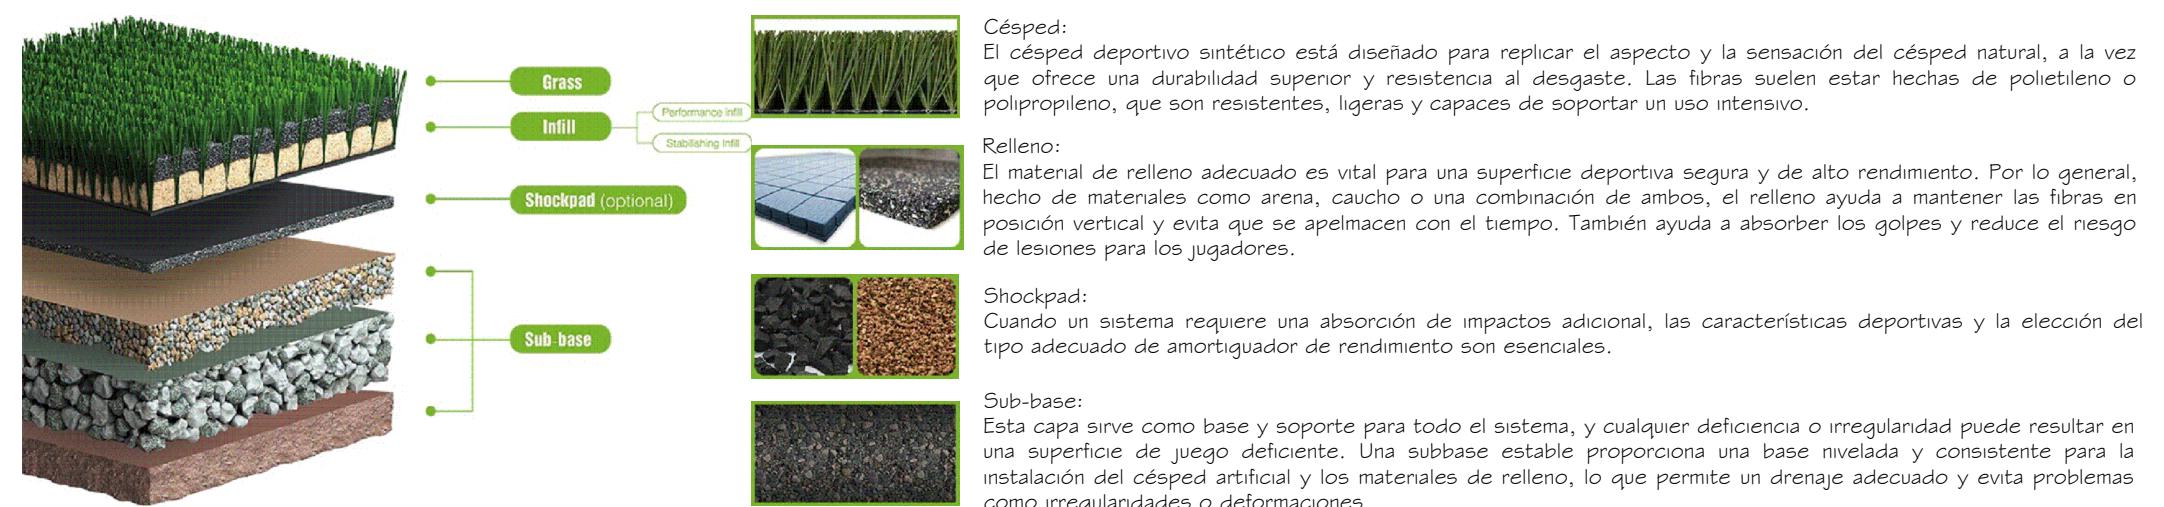
DETALLE DE GRAMA SINTETICA  
SIN ESC

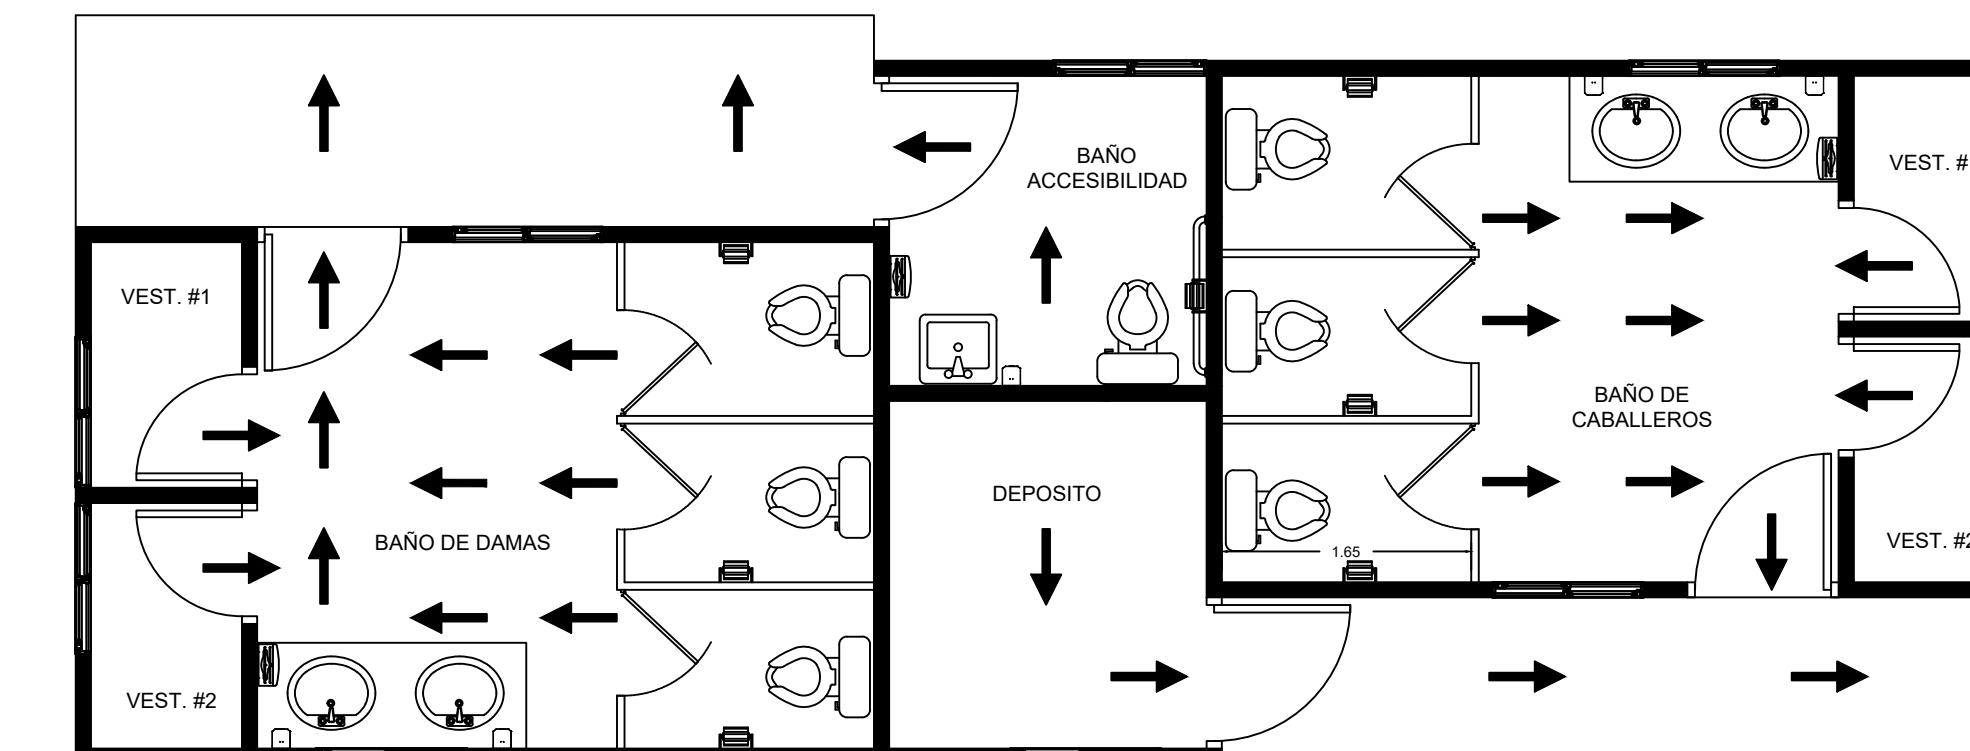
RUTA DE EVACUACION  
EDIFICIO  
ESC: 1:50
