**NOTA ACLARATORIA AL  
ESTUDIO DE IMPACTO AMBIENTAL CATEGORIA II**

**“RESIDENCIAL COLINAS DE VILLA GRECIA”**

**Ubicación: CORREGIMIENTO DE LAS CUMBRES,  
DISTRITO DE PANAMÁ, PROVINCIA DE PANAMÁ**

**JUNIO, 2024**

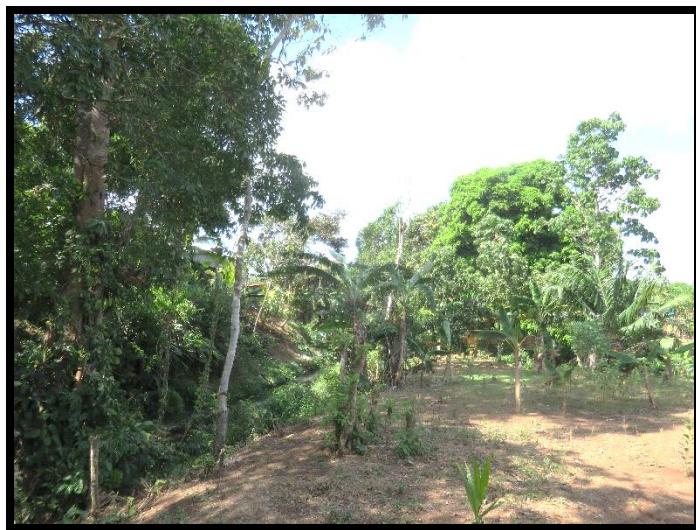
Foto No. 2 - Vegetación a orilla del río Chilbre

Las zonas de las servidumbres hídricas tanto del río Chilibre, como de la quebrada sin nombre, que se encuentran colindantes con el polígono del proyecto, mantienen algunos árboles creciendo a orillas de los cuerpos de agua, estos árboles oscilan en alturas de entre 8 y 20 metros, no se

observan continuidad de copas ya que muchos de los árboles se encuentran bastante separados y podemos observar que los estratos intermedios con arbustos y arboles pequeños fueron removidos y en varias secciones de la servidumbre fueron sustituidos por malezas herbáceas así como cultivos de guineos (*Musa paradisiaca*) y yuca (*Manihot esculenta*), es por esta razón que al menos dentro del área de colindancia del proyecto no podemos considerar la presencia de un bosque de galería como tal.

A orillas de la fuente de agua también encontramos especies como heliconia (*Heliconia latispatha*), bijao (*Calathea lutea*), hinojo (*Piper sp.*), bellota (*Carludovica palmata*), Corozo colorado (*Elaeis oleifera*), con respecto a las especies arbóreas la mayor parte son especies asociadas a cuerpos de agua como la guabita (*Zygia longifolia*), el higuerón (*Ficus insípida*) y espavé (*Anacardium excelsum*), también encontramos algunos árboles de mango el cual es una especie exótica introducida en nuestro país hace muchos años, como árbol frutal

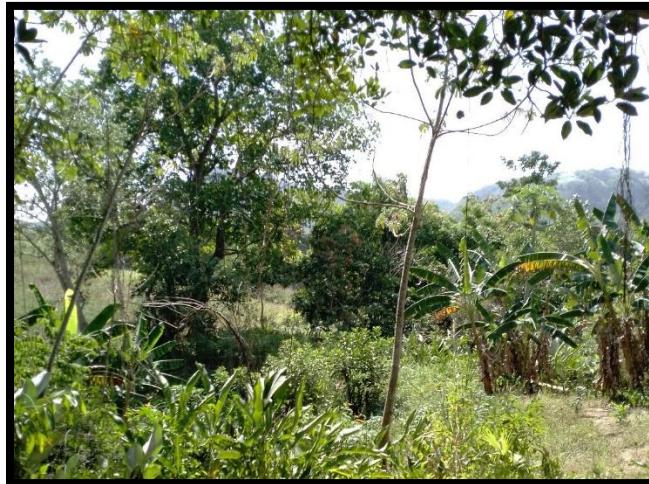
Foto No. 3 - Vegetación a orillas de la quebrada sin nombre
