**DIRECCIÓN REGIONAL DE PANAMÁ OESTE  
SECCIÓN DE SEGURIDAD HÍDRICA**

**INFORME TÉCNICO No. DRPO-SSH-057-2024.**

<b>NOMBRE DEL PROYECTO:</b>	COLINAS DE LA PRADERA POLÍGONO 8.
<b>PROMOTOR:</b>	NATURAGRO, S. A.
<b>UBICACIÓN:</b>	Corregimiento de Feuillet, distrito de La Chorrera, provincia de Panamá Oeste.
<b>FECHA DE INSPECCIÓN:</b>	10 y 20 de mayo de 2024.
<b>FECHA DE ELABORACIÓN DEL INFORME:</b>	20 de mayo de 2024.
<b>PARTICIPANTES EN LA INSPECCIÓN:</b>	<ul style="list-style-type: none"> <li>• Mgtr. Germán A. Jaén I.: Técnico de la Sección de Seguridad Hídrica (MiAMBIENTE – Panamá Oeste).</li> <li>• Mgtr. Hilario Rodríguez: Técnico de la Sección de Evaluación de Impacto Ambiental (MiAMBIENTE – Panamá Oeste).</li> <li>• Téc. Jean Peñaloza: Jefe de la Sección de Evaluación de Impacto Ambiental (MiAMBIENTE – Panamá Oeste).</li> <li>• Mgtr. Yohana Castillo: Técnica de la Sección de Evaluación de Impacto Ambiental (MiAMBIENTE – Panamá Oeste).</li> <li>• Mgtr. Leidis Reyes: Técnica de la Sección de Evaluación de Impacto Ambiental (MiAMBIENTE – Panamá Oeste).</li> <li>• Mgtr. Lady Palacios: Técnica de la Sección Forestal (MiAMBIENTE – Panamá Oeste).</li> <li>• Héctor del Mar: Por la pr

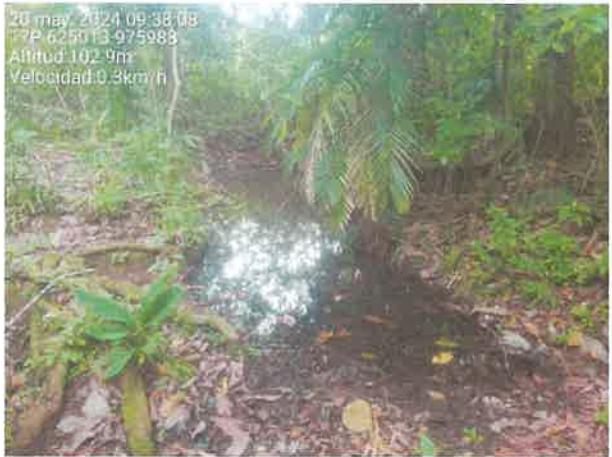
INFORMACIÓN DE LA INSPECCIÓN								
PROYECTO	COLINAS DE LA PRADERA POLÍGONO 8.							
Hallazgo No _1 De OBSERVACIÓN	Fecha:	10 y 20 de mayo de 2024.						
<b>Descripción del Hallazgo:</b>		<b>Evidencia fotográfica:</b>						
Luego de un recorrido por el polígono en evaluación y verificada las coordenadas UTM WGS-84 en el Sistema Nacional de Información Ambiental (SINIA), se constató que el área del proyecto colinda en uno de sus extremos con un (1) tramo de un (1) cuerpo de agua (Quebrada Sin Nombre):

<table border="1"><thead><tr><th>#</th><th>Fuente Hídrica</th><th>Coordenadas UTM</th></tr></thead><tbody><tr><td>1</td><td>Quebrada Sin Nombre</td><td>624996 E 975967 N</td></tr></tbody></table>		#	Fuente Hídrica	Coordenadas UTM	1	Quebrada Sin Nombre	624996 E 975967 N	<b>Imagen No. 1.</b> Vista de la Quebrada Sin Nombre y el bosque de galería en sus márgenes. <i>Fuente: Inspección realizada el 20 de mayo de 2024.</i>
#	Fuente Hídrica	Coordenadas UTM						
1	Quebrada Sin Nombre	624996 E 975967 N						
Al momento de la inspección la fuente hídrica antes mencionada mantiene su bosque de galería, mostro caudal corrido y coloración oscura, producto de las constantes precipitaciones.

- Que el área del proyecto colinda en uno de sus extremos con un (1) tramo de un (1) cuerpo de agua (Quebrada Sin Nombre).
- Que se deberá establecer la respectiva área de protección de la Quebrada Sin Nombre, para dar cumplimiento a lo establecido en el artículo 23 de la Ley 1 de 3 de febrero de 1994 y contribuir con el enriquecimiento de la vegetación existente en la zona contigua al cauce, con la finalidad de protección y conservación del cauce natural.

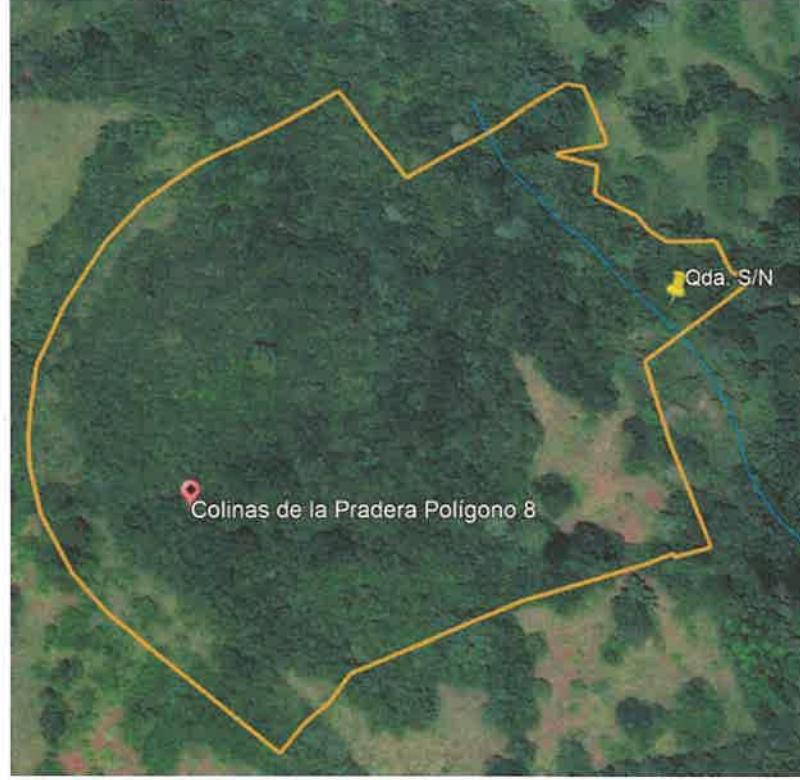
<b>Imagen No. 2.</b> Vista satelital de Google Earth, que muestra la fuente hídrica que colinda con el proyecto.
