INFORME DE EVALUACIÓN DICOMAR N° 072-2024

Estudio de Impacto Ambiental

“Diseño, Desarrollo de Planos y Construcción del Atracadero Techado, Aceras techadas, Muros, y Depósitos para la Personería Municipal de Bocas del Toro”.

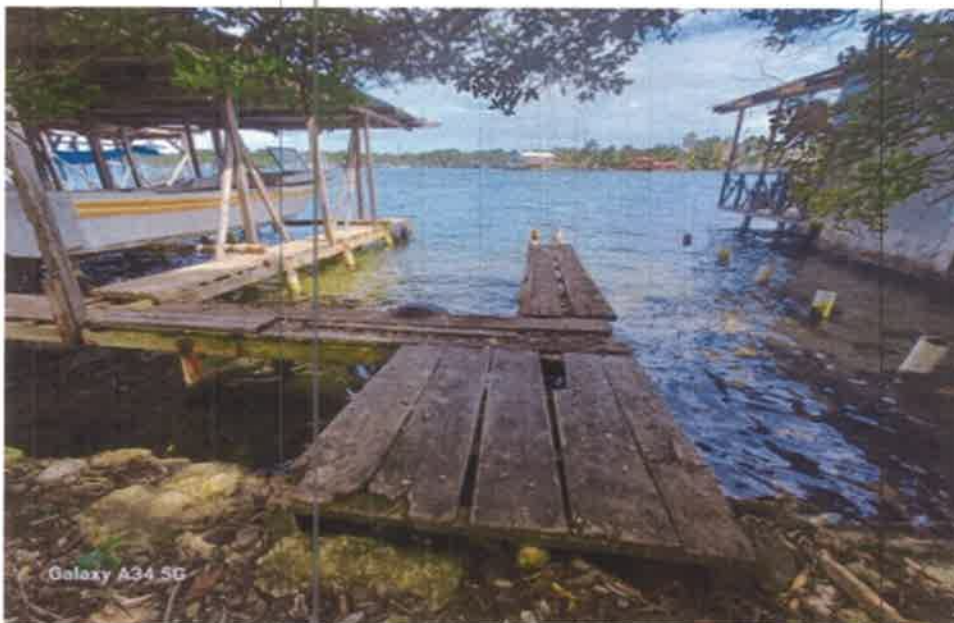
de 1.20 m y 1.50 m de ancho. Actualmente, existe una parte de lo que fue un muelle de madera, con restos de tablonces en estado putrefacto. También se observan en el mar, unos antiguos pilotes de pvc rellenos de concreto. Todo esto habrá que removerlo, para la nueva construcción del atracadero.

Foto N°1. Vista del que fue un muelle de madera con restos de tablonces dañados, área donde se construirá el nuevo muelle.
