DIRECCIÓN REGIONAL DE PANAMÁ OESTE
SECCIÓN DE SEGURIDAD HÍDRICA

INFORME TÉCNICO No. DRPO-SSH-067-2023.

NOMBRE DEL PROYECTO:	PROYECTO SOLAR FENIX.
PROMOTOR:	EOLONICA, S. A.
UBICACIÓN:	Corregimiento de Villa Rosario, distrito de Capira, provincia de Panamá Oeste.
FECHA DE INSPECCIÓN:	05 de mayo de 2023.
FECHA DE ELABORACIÓN DEL INFORME:	10 de mayo de 2023.
PARTICIPANTES EN LA INSPECCIÓN:	<ul style="list-style-type: none">Mgtr. Germán A. Jaén I.: Técnico de la Sección de Seguridad Hídrica (MiAMBIENTE – Panamá Oeste).Mgtr. Jean Carlos Peñaloza: Jefe de la Sección de Evaluación de Impacto Ambiental (MiAMBIENTE – Panamá Oeste).Eduardo Álvarez: EOLONICA, S. A.Francisco Mogollón: EOLONICA, S. A.David Rodríguez: EOLONICA, S. A.Francisco Cortéz: PRODUCTOS TOLEDANO, S. A.Euclides Gaitán: Equipo consultor del Proyecto.

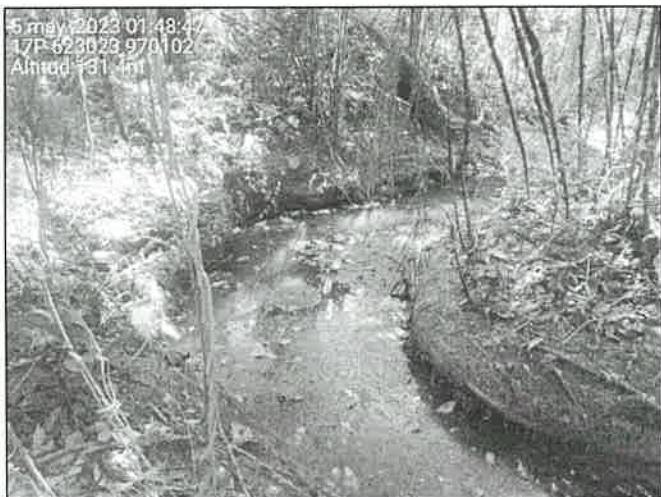
INFORMACIÓN DE LA INSPECCIÓN		
PROYECTO	PROYECTO SOLAR FENIX.	
Hallazgo No. <u>1</u> De OBSERVACIÓN	Fecha:	05 de mayo de 2023.
Descripción del Hallazgo:		Evidencia fotográfica:
<p>Luego de un recorrido por el polígono en evaluación y verificada las coordenadas UTM WGS-84 en el Sistema Nacional de Información Ambiental (SINIA), se constató:</p> <ul style="list-style-type: none"> Que dentro de la huella del proyecto discurre un (1) cuerpo de agua (Quebrada Sin Nombre, afluente del Río Perequete), de la zona sureste a la zona noroeste. Coordenadas UTM WGS 84 623023 m E, 970102 m N.

<p>5 may 2023 01:48:47 L/P: 623023.9/970102 Altitud: 131.4m</p>
<p>Cabe destacar que, al momento de la inspección, se observó que el área de protección forestal y servidumbre fluvial, del cuerpo hídrico, ha sido respetada, siendo ocupada por un bosque de galería, mantenía caudal corrido y agua de coloración oscura, posiblemente por fuentes de contaminación antropogénicas aguas arriba.</p>		<p>Imagen No. 1. Vista de la Quebrada Sin Nombre, que discurre dentro de la huella del proyecto y del bosque de galería en su área de protección y servidumbre hídrica. <i>Fuente: Inspección realizada el 05 de mayo de 2023.</i></p>

- Que se deberá establecer la respectiva área de protección del cuerpo de agua observado, en la inspección técnica de evaluación, para dar cumplimiento a lo establecido en el artículo 23 de la Ley 1 de 3 de febrero de 1994 y contribuir con el enriquecimiento de la vegetación existente en la zona contigua a los cauces, con la finalidad de protección y conservación de los cauces naturales.

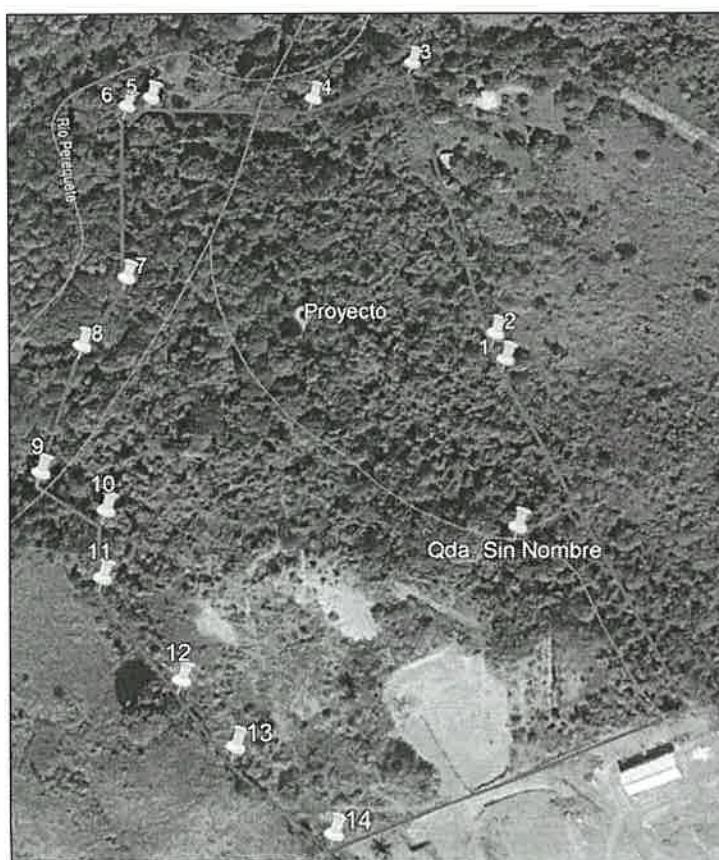
<p>Imagen No. 2. Vista satelital de Google Earth, que muestra el área donde se desarrollara el proyecto y el cuerpo de agua observado.</p>
