DIRECCIÓN REGIONAL DE PANAMÁ OESTE
SECCIÓN DE SEGURIDAD HÍDRICA

INFORME TÉCNICO No. DRPO-SSH-071-2023.

NOMBRE DEL PROYECTO:	COLINAS DE LA PRADERA SECTOR 2.
PROMOTOR:	NATURAGRO, S. A.
UBICACIÓN:	Corregimiento de Feuillet, distrito de La Chorrera, provincia de Panamá Oeste.
FECHA DE INSPECCIÓN:	09 de mayo de 2023.
FECHA DE ELABORACIÓN DEL INFORME:	10 de mayo de 2023.
PARTICIPANTES EN LA INSPECCIÓN:	<ul style="list-style-type: none">• Mgtr. Germán A. Jaén I.: Técnico de la Sección de Seguridad Hídrica (MiAMBIENTE – Panamá Oeste).• Téc. Jean Carlos Peñaloza: Jefe de la Sección de Evaluación de Impacto Ambiental (MiAMBIENTE – Panamá Oeste).• Mgtr. Hilario Rodríguez: Técnico de la Sección de Evaluación de Impacto Ambiental (MiAMBIENTE – Panamá Oeste).• Mgtr. Yohana Castillo: Técnica de la Sección de Evaluación de Impacto Ambiental (MiAMBIENTE – Panamá Oeste).• Mgtr. Leidis Reyes: Técnica de la Sección de Evaluación de Impacto Ambiental (MiAMBIENTE – Panamá Oeste).• Téc. Isaac Espinoza: Técnico de la Sección de Áreas Protegidas y Biodiversidad (MiAMBIENTE – Panamá Oeste).• Mgtr. Lady Palacios: Técnica de la Sección Forestal (MiAMBIENTE – Panamá Oeste).• Héctor del Mar: NATURAGRO, S. A.

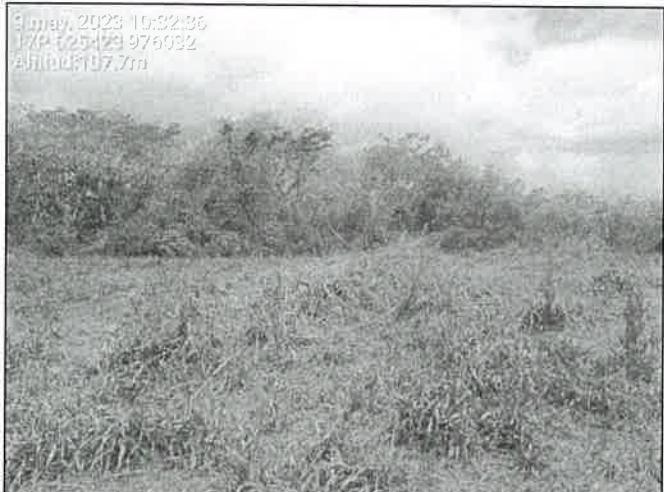
INFORMACIÓN DE LA INSPECCIÓN				
PROYECTO	COLINAS DE LA PRADERA SECTOR 2.			
Hallazgo No _1_ De OBSERVACIÓN	Fecha:	09 de mayo de 2023.		
Descripción del Hallazgo:	Evidencia fotográfica:			
Luego de un recorrido por el polígono en evaluación y verificada las coordenadas UTM WGS-84 en el Sistema Nacional de Información Ambiental (SINIA), se constató:

<ul style="list-style-type: none">Que dentro o colindante a la huella del proyecto no discurre ningún cuerpo de agua superficial (Ríos, quebrada o lagos). Coordenadas UTM WGS 84 625423 m E, 976032 m N.	Imagen No. 1. Vista de Vista del área donde se desarrollará el proyecto. <i>Fuente: Inspección realizada el 09 de mayo de 2023.</i>

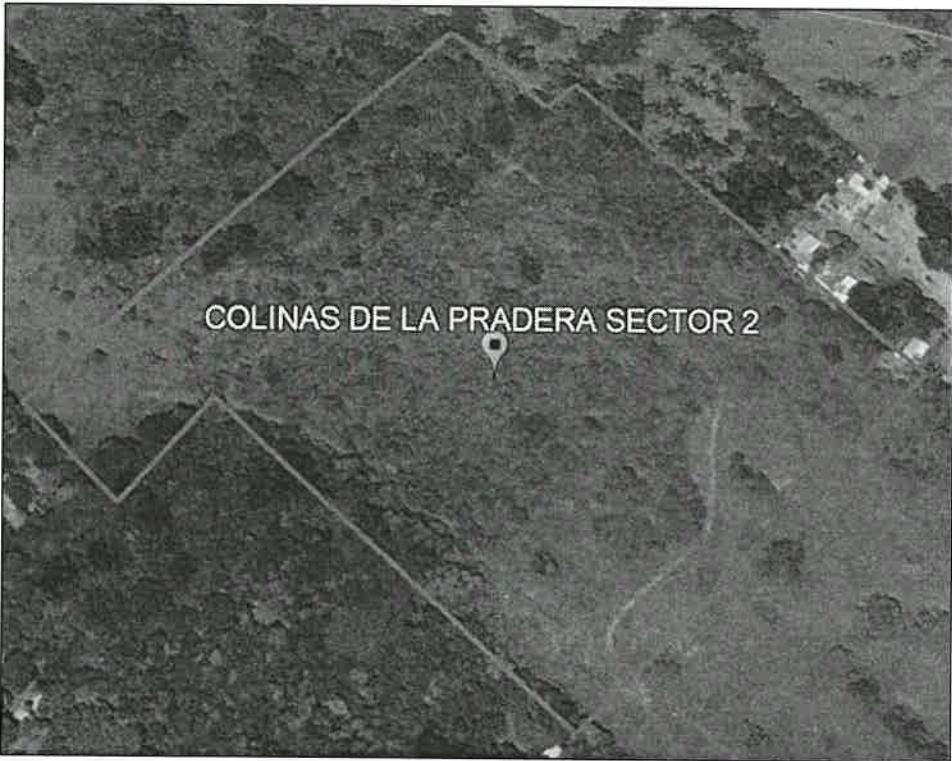
Imagen No. 2. Vista satelital de Google Earth, que muestra el área donde se desarrollara el proyecto.
